Einleitung:

Problemstellung:

Gestritten wird letztendlich darum, dass der Zimmermann, der das Selbstbauhaus hergestellt und geliefert hat, den Selbstbauer angeleitet hat, die Außendämmung aufzubringen. Dabei allerdings vergessen hat, die Schwellenabdichtung einzubauen.

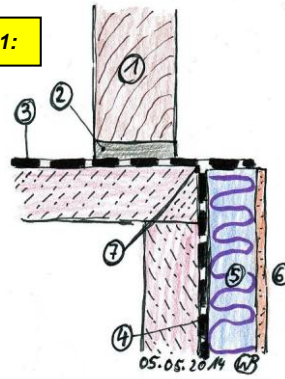
Bild 1:

Der Ist-Zustand:

Dadurch, dass wie in Bild 3 zu erkennen, vom Zimmermann ja gar keine Anschlussmöglichkeit für die senkrechten und waagrechten Abdichtungen vorgegeben wurde, ist es für den Selbstbauer auch nicht möglich einen befriedigenden Anschluss mit der Fassadendämmung sicher zu stellen. Holzwand (1), Quellmörtel (2), Bodenplattenabdichtung (3), Kellerdichtung (4), Putz (6). (7) Hier erkennen wir jetzt, dass die senkrechte Dichtung mit der vertikalen Dichtung nicht angeschlossen werden kann..

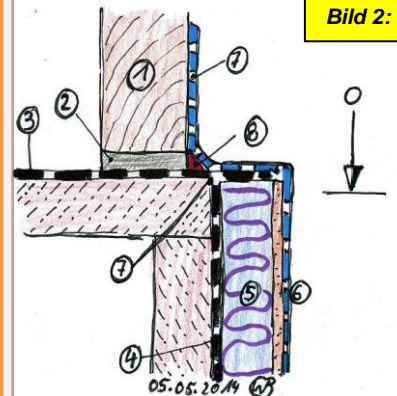
Bild 2:

Der Soll-Zustand:

Dadurch, dass die horizontale Abdichtung der Bodenplatte ja nicht an die aufsteigende Abdichtung des Kellers (Schwarzanstrich) angeschlossen wurde, ist es für den Selbstbauer gar nicht mehr möglich ohne eine zusätzliche Bauwerksabdichtung die Standsicherheit des Gebäudes sicherzustellen. (7) Hier muss jetzt zwingend eine Bauwerksabdichtung eingesetzt werden. (8) Der Dehnkeil, der unbedingt erforderlich ist.

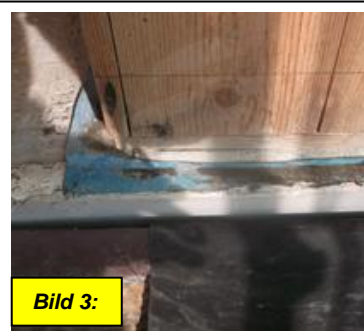
Bild 3:

Die Verkrüppelte Horizontale Abdichtung:

Hier erkennen wir jetzt, die verkrüppelte Horizontale Abdichtung. Hierbei lässt die DIN 18195 für Bauwerksabdichtungen gar nicht zu, dass auf ca. 30 mm Klebefläche, diese Dichtung angeschlossen werden kann. Somit hat letztendlich derjenige, der das Ausbauhaus geplant und gebaut hat, ja schon an diese Grundlage nicht gedacht.

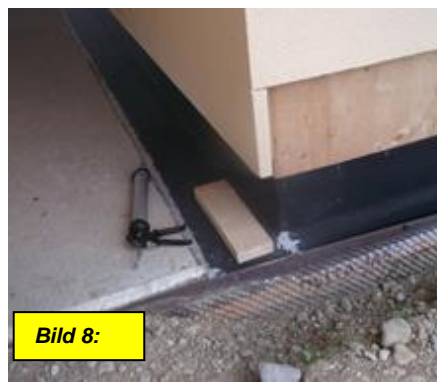
Bild 8:

Aus der schrittweise aufgezeigten Sanierung durch den Selbstbauer, wird jetzt aufgezeigt, was in der Verantwortung des Zimmermanns alleine zum Schutz seiner eigenen Arbeit nötig gewesen wäre. Dass diese Leistung aus dem Leistungsspektrum des Zimmermanns nicht ausgeführt wurde ist technisch gesehen eindeutig in der Verantwortung des Zimmermanns zu suchen.

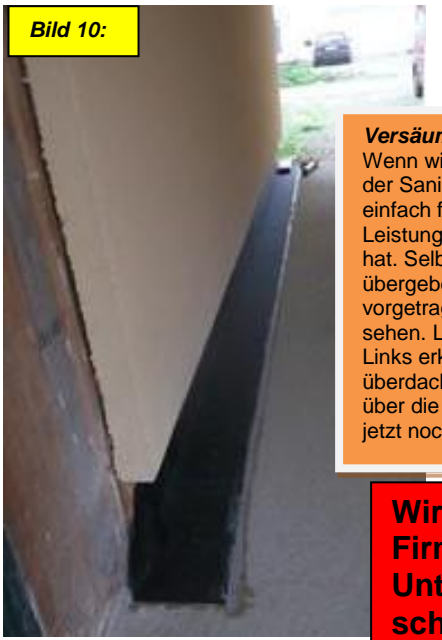
Bild 10:

Die fertige Arbeit:

Hier sehen wir jetzt, wie die Ecken sauber abgedichtet wurden und wie mit der aufsteigenden Dichtung, jetzt eine eigenständige Dichtung geschaffen wurde.

Dass dabei jetzt allerdings die Abdichtung hinter der Dämmung zur aufsteigenden Dichtung des Kellers nicht dicht angeschlossen ist, sollte jetzt keinen Schaden mehr prozieren.

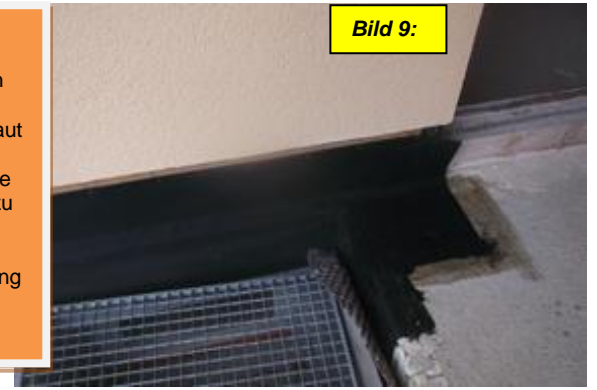
Bild 9:

Versäumnisse:

Wenn wir jetzt einmal die Arbeiten im Nachhinein aus der Sanierung heraus betrachten, muss man sich doch einfach fragen, weshalb ein Zimmermeister diese Leistungen in seinem Leistungsspektrum nicht eingebaut hat. Selbst wenn diese Leistung an den Selbstbauer übergeben wurde, doch eine schriftliche Anleitung hätte vorgetragen werden müssen, wie hier beispielsweise zu sehen. Letztendlich eine Frage der Hinweispflicht. Links erkennen wir jetzt die Abdichtung durch den überdachten Eingangsbereich und rechts die Abdichtung über die Lichtschächte geführt. Im Anschluss kommt jetzt noch eine Metallverkleidung hinzu.

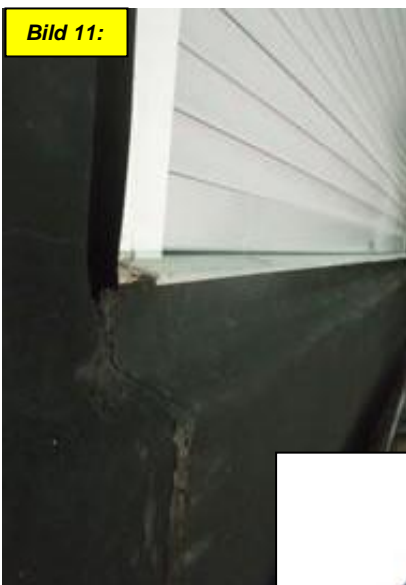
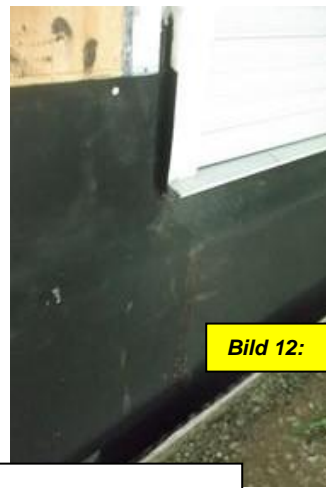
Abdichtungen an den Fenstern:

Bild 11 und 12 zeigt jetzt der Anschluss der Erdberührten Fensterelementen auf. Hier erkennen wir jetzt, dass die Fenster so sauber verarbeitet wurden, dass der Schutz gegen Feuchtigkeit somit langfristig sichergestellt wurde. Allerdings muss erkannt werden, dass dieser Anschluss für den Zimmermann auch möglich gewesen wäre, wenn die Fensterlieferung und der Einbau der Fenster vom Selbstbauer selber an einen Fensterbauer vergeben worden wäre. Ja, es wäre seine Verantwortung gegenüber seiner Gesamt-Leistung gewesen.

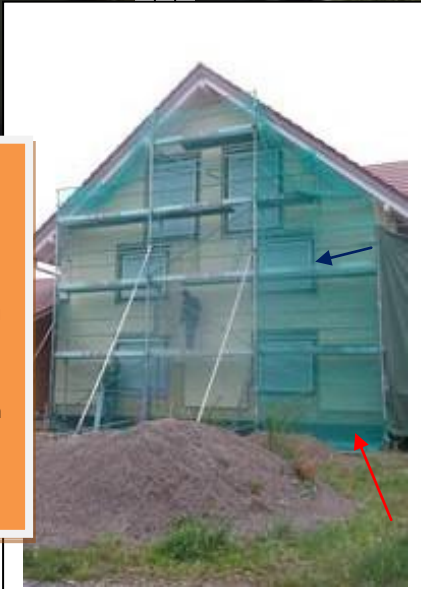
6 Monate Sanierung:

Jetzt sehen wir das erste Mal nach den ca. 6 Monaten Sanierung, dass das Gebäude dicht wird. Rot sehen wir die Sockelabdichtung und blau die Fensterabdichtungen. Dass die Handwerker dabei allerdings der Bauherrschaft ein Schaden von fast 60.000.-€ verursacht haben, sollte nicht unter den Tisch gekehrt werden.
