Bauphysik:  
Erstschaden 2013  
Sanierung 2014  
Zweitschaden 2022

Bauphysik und  
*DIN 4108*, Wärmeschutz und Energie-Einsparung in  
Gebäuden (*vormals Wärmeschutz im Hochbau*)

Schäden an einem Holzhaus nach 3 Jahren

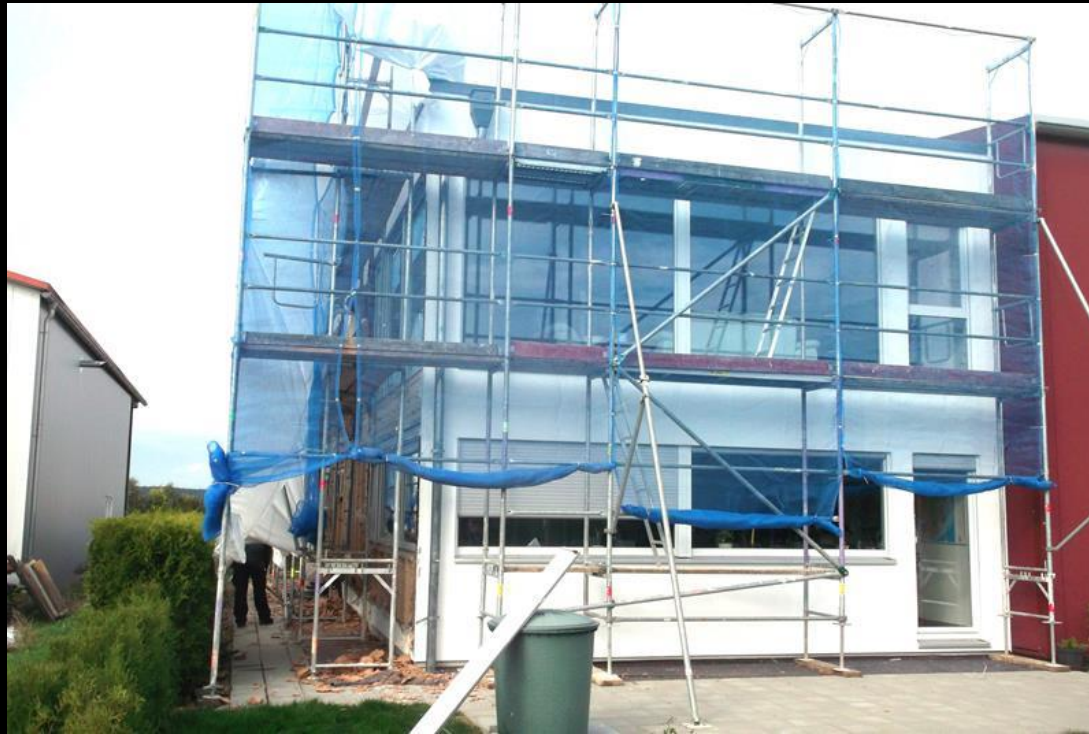
Bauphysikalischer wie auch Schlagregen-Schaden:

**Die Baustelle ist nach nur  
3 Nutzungsjahre wieder  
komplett eingerüstet. Die  
gesamte Außenfassade  
muß geöffnet werden und  
die erheblichen Schäden  
mit Pilzen und  
Holzerstörenden  
Mikroorganismen  
müssen aufwendig  
ausgetauscht werden.**

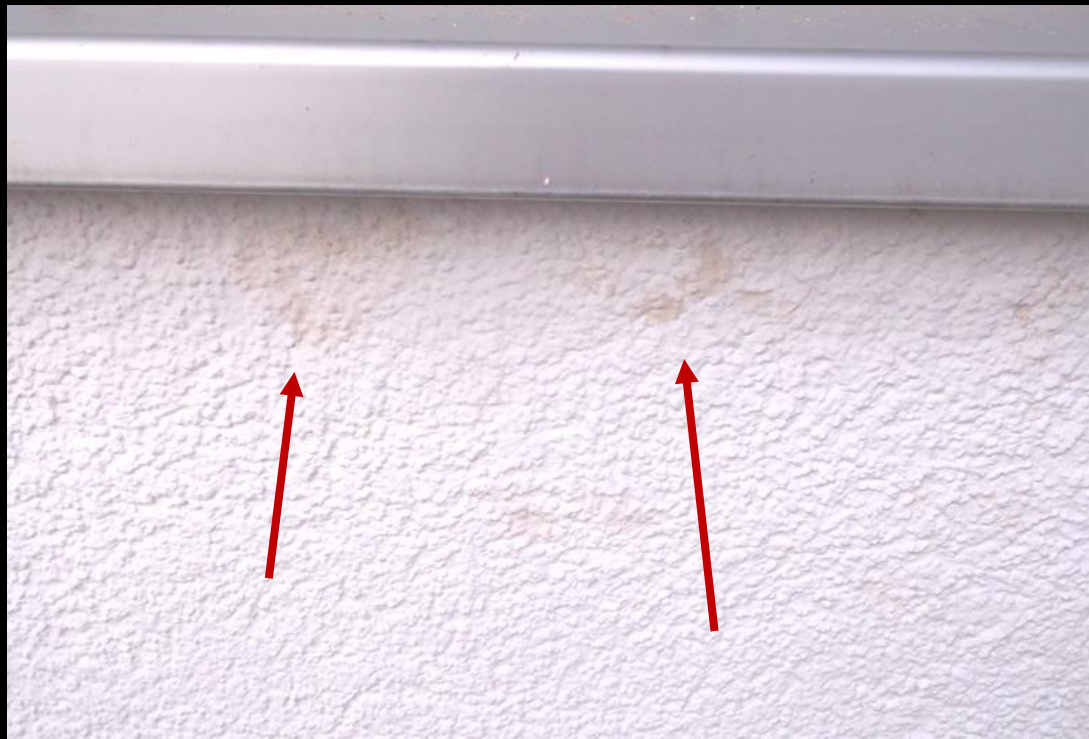
**Die Schadenserkennung:**  
Wasserschäden, egal ob aus dem Taupunkt oder der Schlagregen-Undichtheit werden immer erst mit Putzflecken erkannt.

Die ersten Schadenserkennungen werden meist an den Brüstungsanschlüsse unterhalb der Fensterbänke erkannt.

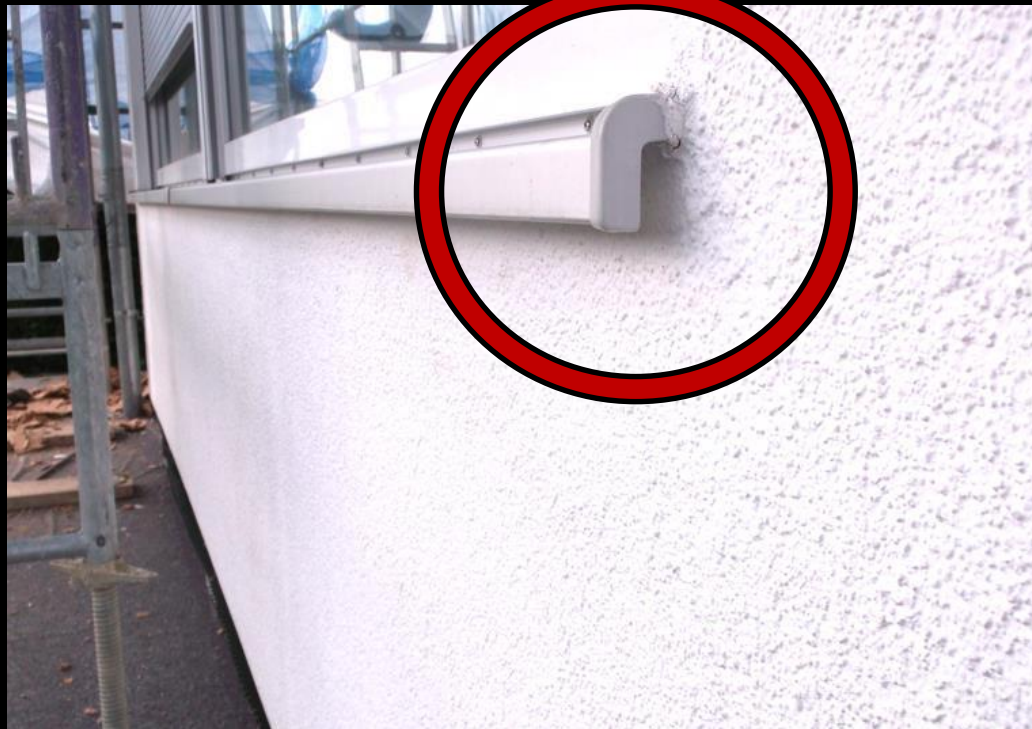
**Schlüsselstellungen der  
Schlagregen-Sicherheit:**

**Die anfälligen Stellen sind  
immer dort zu finden, bei  
denen der Putz die  
Schlagregensicherheit an  
die anschließenden Bauteile  
halten muss. Dies kann der  
Putz nicht halten. Hier muss  
im Holzbau eine  
eigenständige Schlagregen-  
Ebene eingebaut sein.**

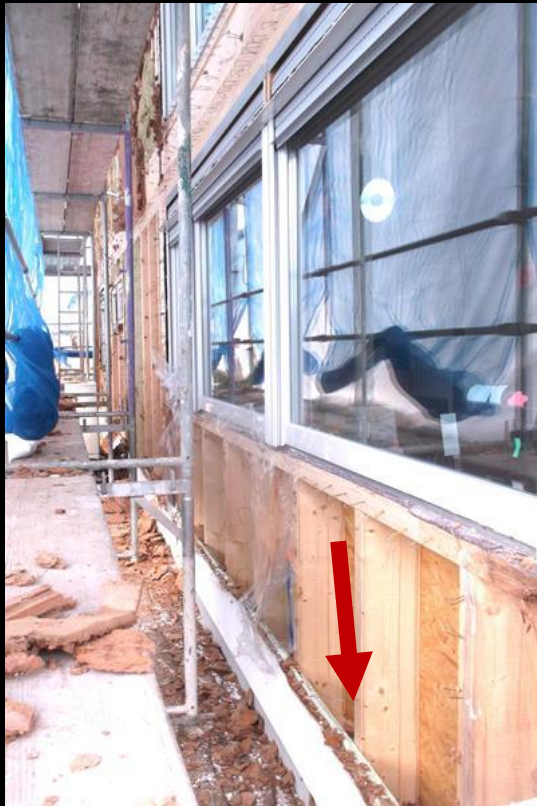
**Die Realität der Bauteilöffnung:**

**Diese sprengt jegliche Vorstellungskraft von uns Sachverständigen:**

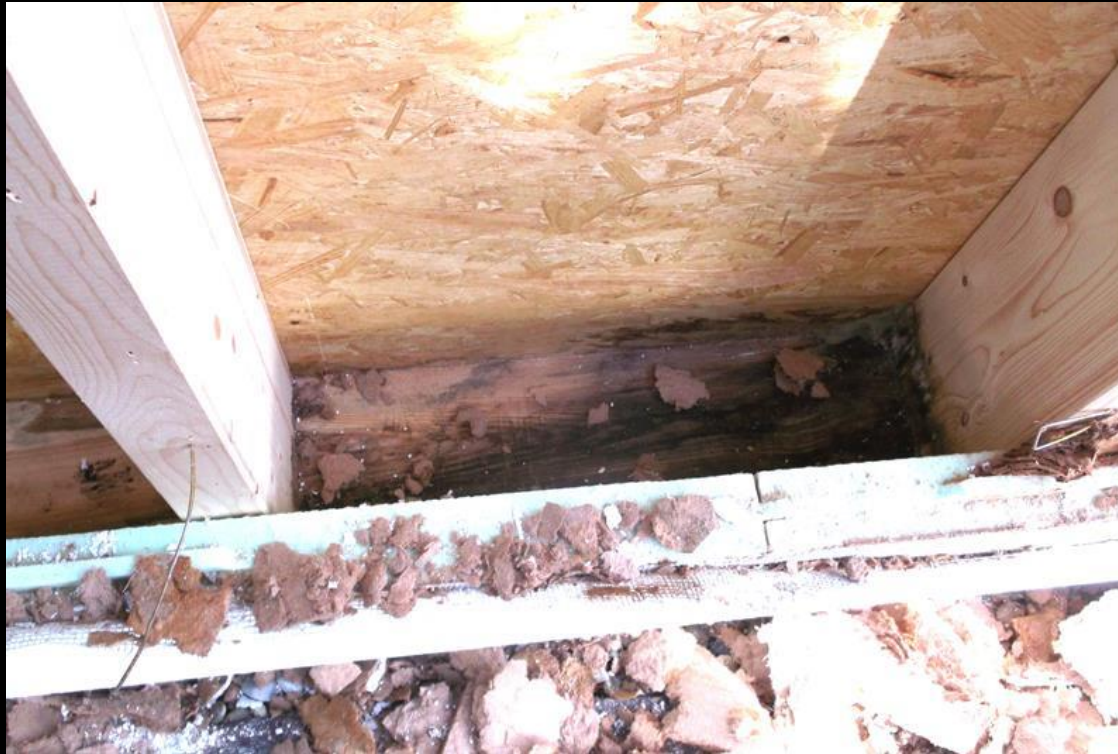
**Die lecke, innere  
Dampfbremse:**

**Als Dampfbremse wurden  
hier OSB-Platten  
eingesetzt, die allerdings  
nicht Stoßverklebt sind.  
Somit immer an den  
Stößen und  
Bauteilanschlüssen für  
die feucht- warme Luft  
von Innen der Weg in die  
Wand möglich wird.**

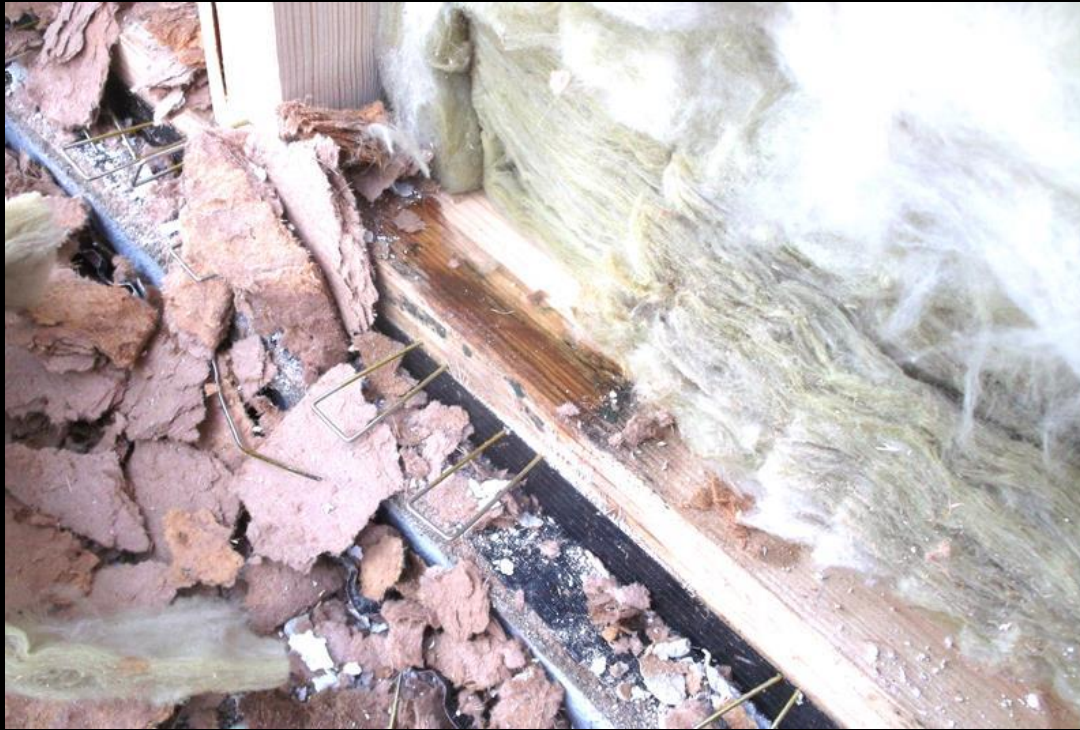
**Durchnässte Dämmung  
in der *>Fachung<*:**

Durch die durchnässte  
Dämmung in der  
*>Fachung<* verliert die  
Wand naturgemäß die  
geplante  
Wärmedämmung. Die  
Wasserproduktion wird  
täglich größer, sodass  
mehr Wasser  
nachgebildet wird, wie  
rücktrocknen kann.

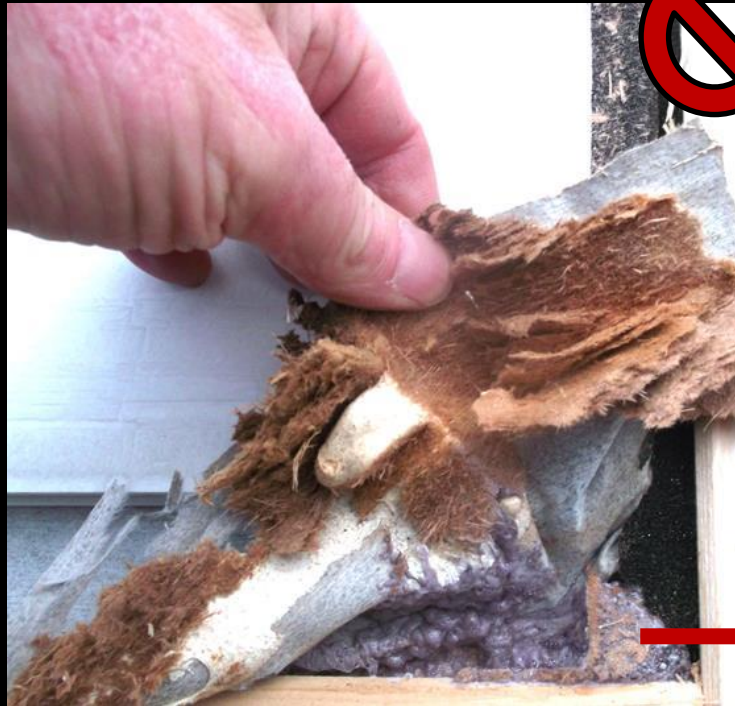
**Schnittstelle Putzer und Fensterbauer:**

Ein stetiger Kampf der Fensterbauer mit den Putzer. Der Fensterbauer baut die Brüstungsmembranen ein und der Putzer schneidet diese ab oder führt diese hinter den Putz.

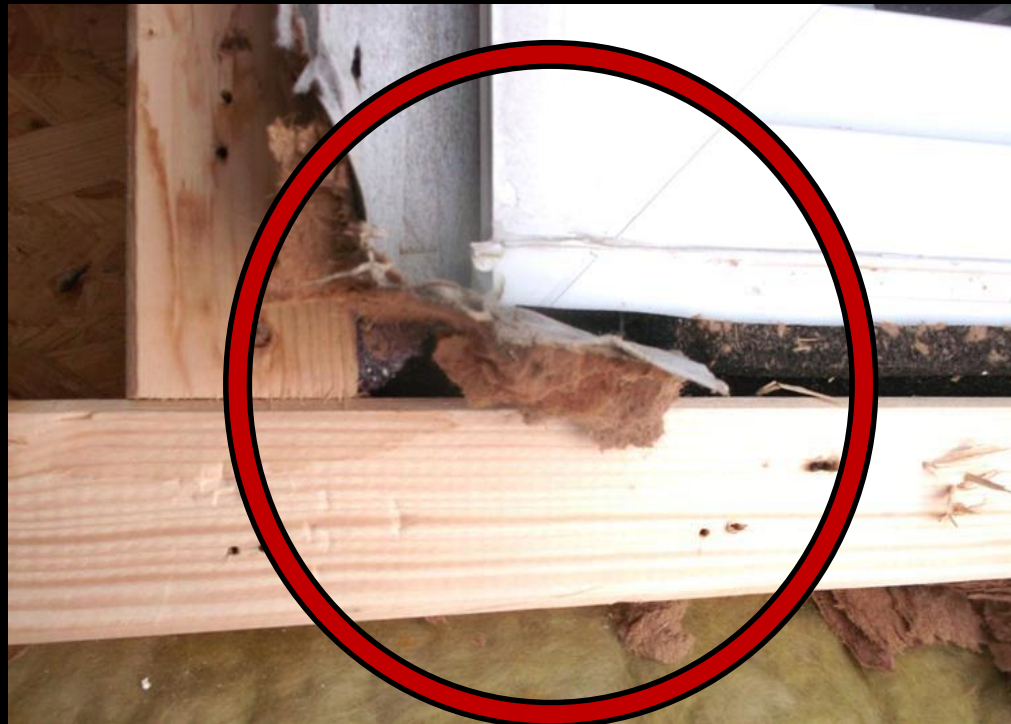
## Schlagregen-Sicherheit:

**Rot erkennen wir, dass am gesamten Planungssystem des Herstellers lediglich die Membrane vom Fensteranschluss die Schlagregendichtheit halten muss. Versagt diese, ist der Weg des Niederschlagswasser in die statische Gesamtkonstruktion unumgänglich.**

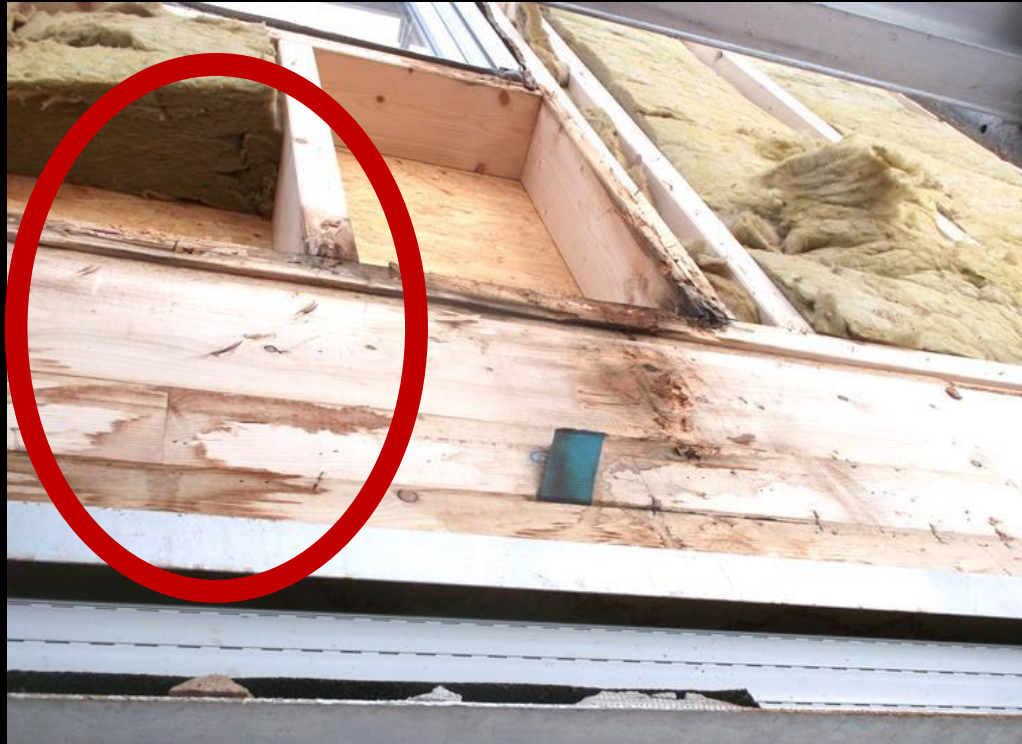
- 1. Selbst Wasserverläufe oder osmotischer Wassertransport über die Holzporen erklären dieses Schadensbild nicht.**
- 2. Hier sind aus der planerischen Fehlkonstruktion, die bauphysikalischen Belange für den Schaden verantwortlich.**

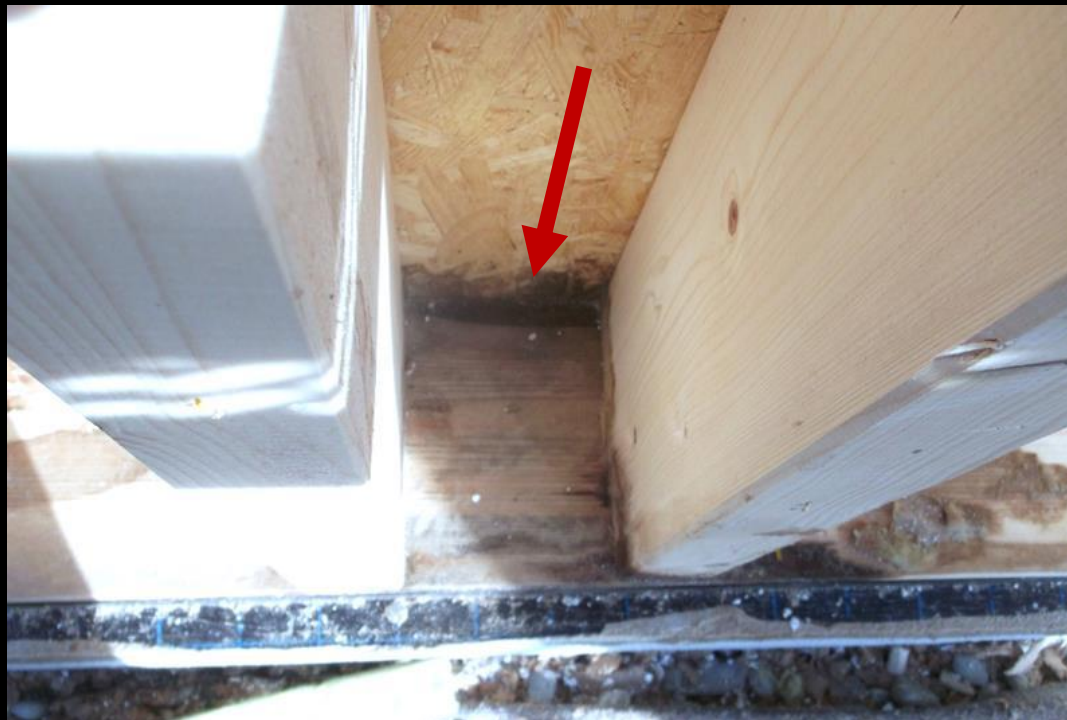
**Schadensbilder:**

**Dampfbremse Innen:**

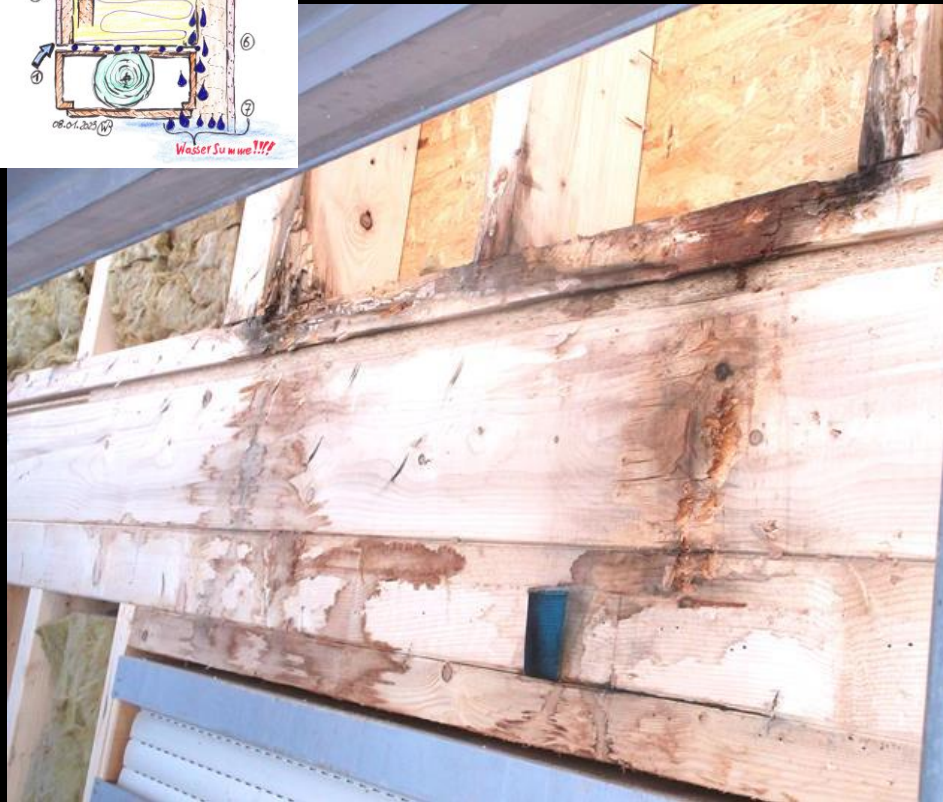
**Dort sammelt sich soviel Feuchtigkeit an, dass die Bausubstanz absäuft.**

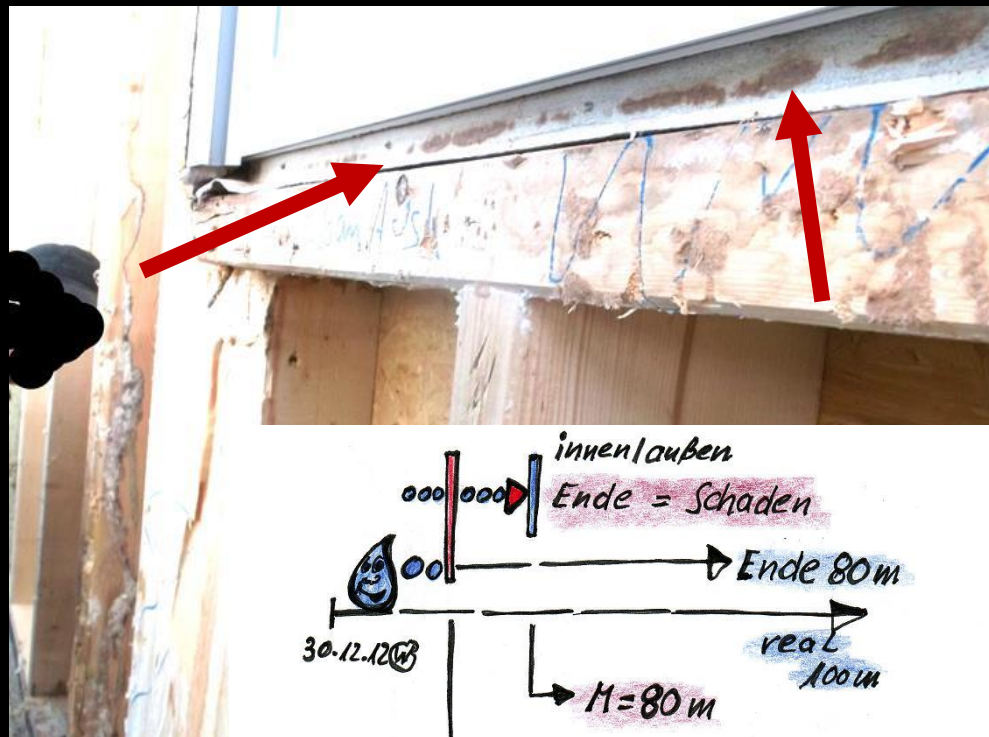
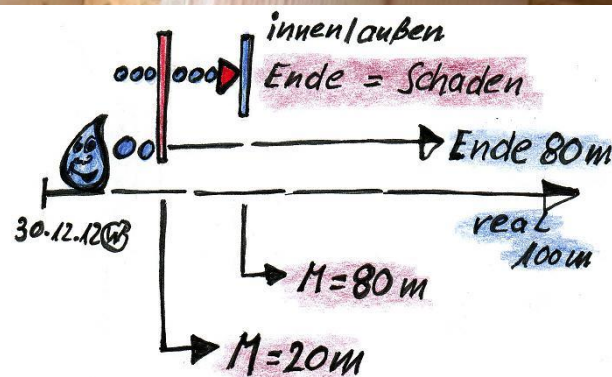
**Nässe von innen:**

Am deutlichsten erkennen wir die Feuchtigkeit von innen an den Fensteranschlussmembranen.

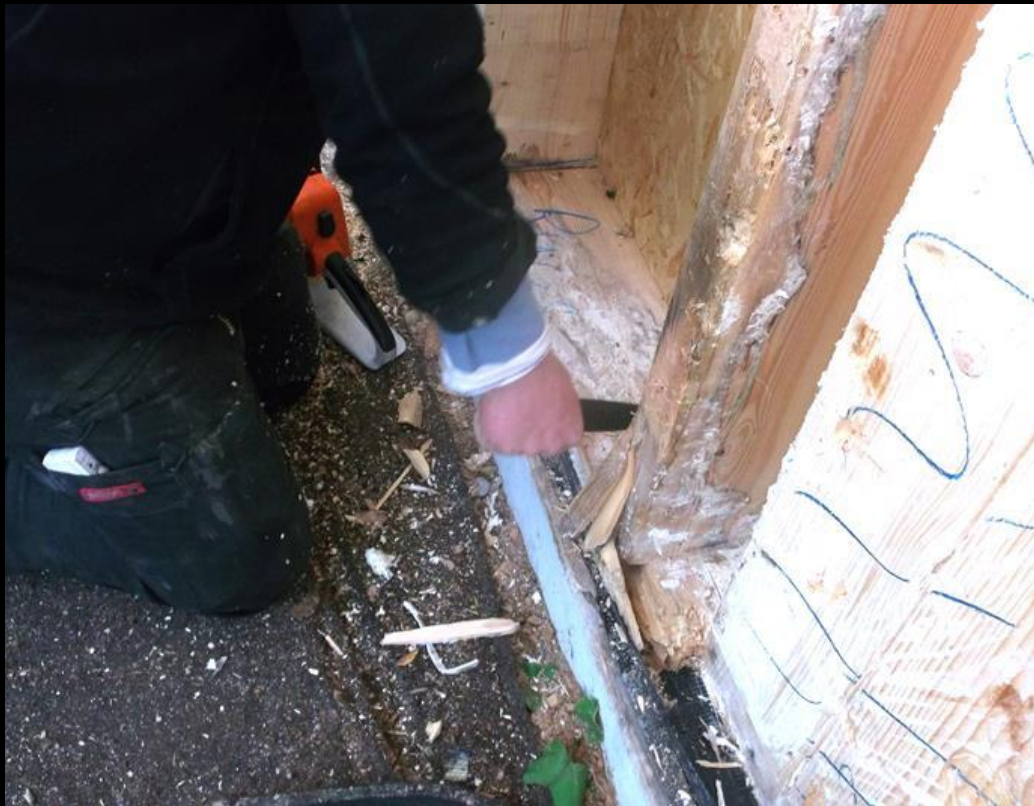
**Schäden an Stellen ohne Fenster:**

**Auch an Stellen an denen der Schlagregen nicht über die Fensterbankanschlüsse den Schaden verursacht haben konnten, haben wir Schäden mit extremer Zerstörung nach nur 3 Jahren der Entstehung. Die befallenen Teile werden abgebeilt und müssen als Prothesen angeschuht werden.**
