Schäden an einem Holzhaus nach 3 Jahren

Aerodynamik:  
Erstschaden 2013  
Sanierung 2014  
Zweitschaden 2022  
Alles eine Grundlage  
unserer Möwe!

**Baufachforum**  
Wilfried Berger

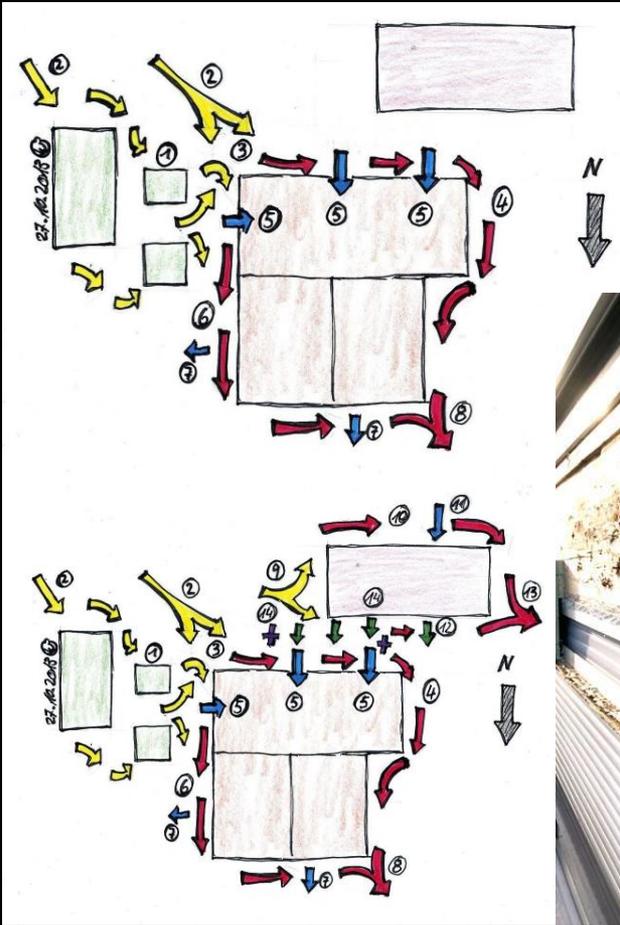
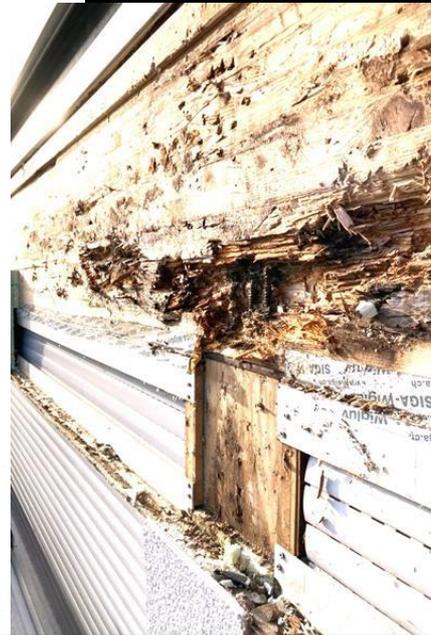
1. Die Windanalyse unseres Schadensobjekts aus 2013 und dem Folgeschaden aus 2022 nach der ersten Sanierung. Wir erkennen, dass ohne ein Nebengebäude die Wind-Sog und Druck-Kräfte auf der Südseite normal einzustufen wären.
2. Hier die Grundlage mit dem Nachbargebäude. Der Druck und Sog verstärken sich.
3. Die Schäden 2022.

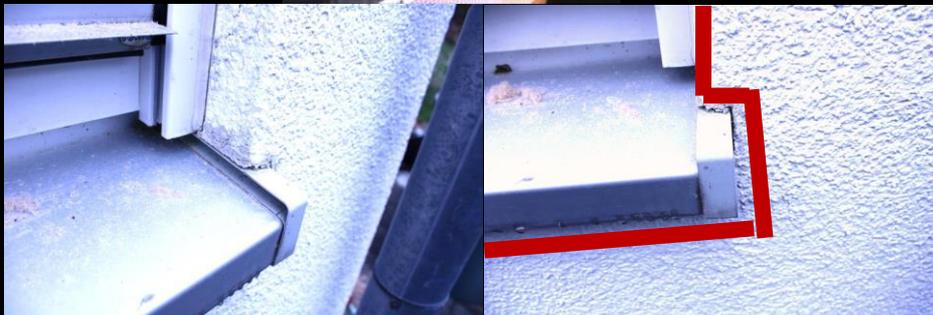
A = Schadensanalyse:  
Aus der Schadensvorstellung 2013 kennen wir zwei Schadensauswirkungen. Einmal die Bauphysikalischen Probleme aus der offenen Bauart ohne kontrollierten Dampfbremsen bzw. Dampfsperren.

B = Als zweite Schadensauswirkung kennen wir dann das Problem der Putzanschlüsse mit dem Schlagregen-Angriff.

- 1 = Die Hauptprobleme liegen dabei bei den Brüstungsanschlüssen. Dort haben die Bauwerksabdichtungen, die vom Putzer abgeschnitten wurden und somit leck waren.
- 2 = Diese Brüstungsanschlüsse wurden 2013 alle penibel nach den neuesten DIN Grundlagen des Fenstereinbaus saniert.
- 3 = Somit aus diesen Anschlüssen auch 2022 mit identisch des gleichen Schadens nicht wieder die gleichen Wassereindringungen entstehen konnten.

1. Vorweggenommen wird, dass 2013 die Fenstermembranen sach- und fachgerecht eingebaut wurden.
2. Der Fensterbauer kann lediglich die Brüstungsanschlüsse bis zur Schlagregenebene des Holzhauses einbauen.
3. Hier die Grenze der Schnittstellen.

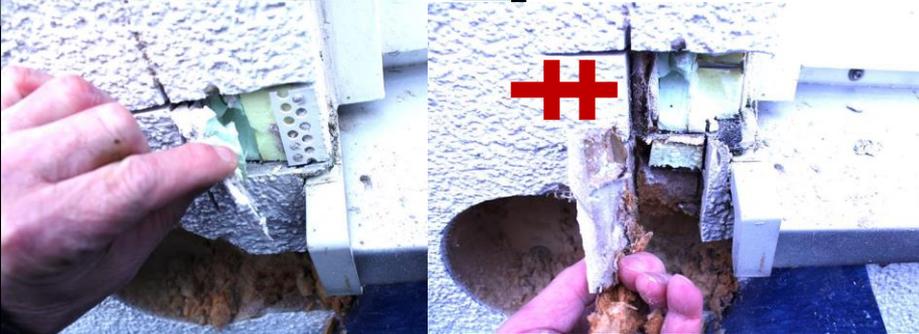
Sanierte Brüstungsanschlüsse:  
Holzhaussschaden Bauphysik 2013:  
A = Das SOLL-Zustand-Schema:  
1 = Innenputz.  
2 = Baukonstruktion Holz oder Stein.  
3 = Die Schlagregen-Abdichtung.  
4 = Die Dampfbremse/Sperre innen.  
5 = Bauwerksanschlussfuge zwischen Bauwerk  
und Fensterrahmen, Schlagregenseite außen.  
6 = (5 Wie vor Dampfsperre-Bremsenseite innen.  
7 = Funktionsebene 2, der Fugendämmstoff.  
8 = Fensterbank innen.  
9 = Glattstrich für den Fenstereinbau.  
10 = Holz- oder Steinmuer.  
11 = Alu Fensterbank mit Anschlussprofil.  
12 = Wannenförmige Bauwerksabdichtung nach  
D/N 18531-18535.  
13 = Das ist die Schnittstelle zwischen Fensterbau  
und Putzer.  
Deutlich zu erkennen, dass die Wanne bis ca.  
130 mm über die Brüstung nach oben  
gezogen wird/wurde.

B = Der Schaden:  
Zu 90 % aller Schäden entstehen an dieser  
Schnittstelle, weil dort die Fenster-  
Entwässerung hinter oder in den Putz geführt  
wird.

1. Das SOLL-Einbauschema nach dem Leitfaden Fenstereinbau.
2. Wir öffnen Schritt für Schritt.
3. Die Schadensanalyse zeigt jetzt deutlich auf, dass hier lediglich die ca. 6-8 mm Putzschicht die gesamte Schlagregensicherheit für die Holzstatik halten muss.

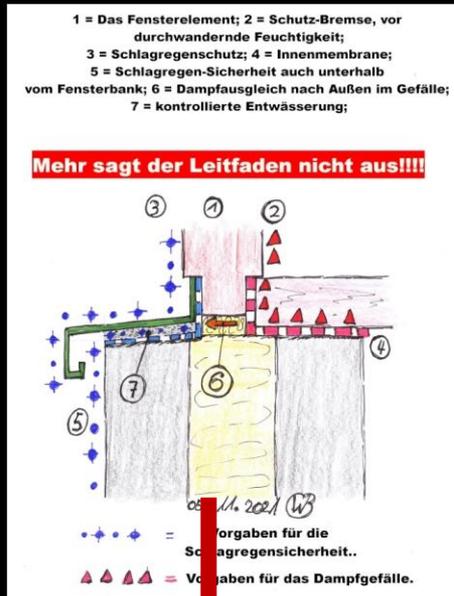
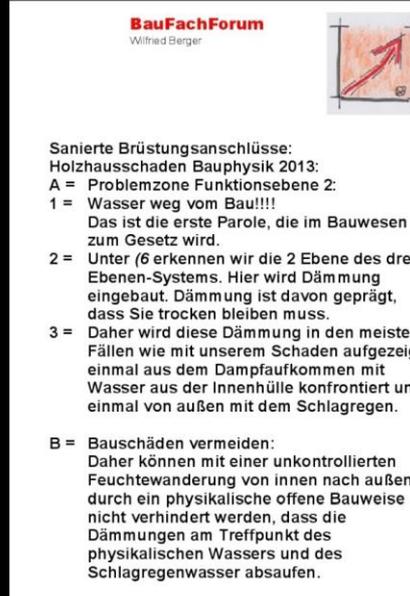
1. Der Leitfaden gibt im SOLL-Zustand vor, dass die zwei Ebenen Schlagregen und Dampfbremse/Sperre zwingend ist.
2. Rot erkennen wir die Schnittstelle. Blau erkennen wir dass danach der Putz die Schlagregensicherheit zur Statik halten muss. Der Putz versagt hier. Wasser wird in die statische Konstruktion eingeleitet.

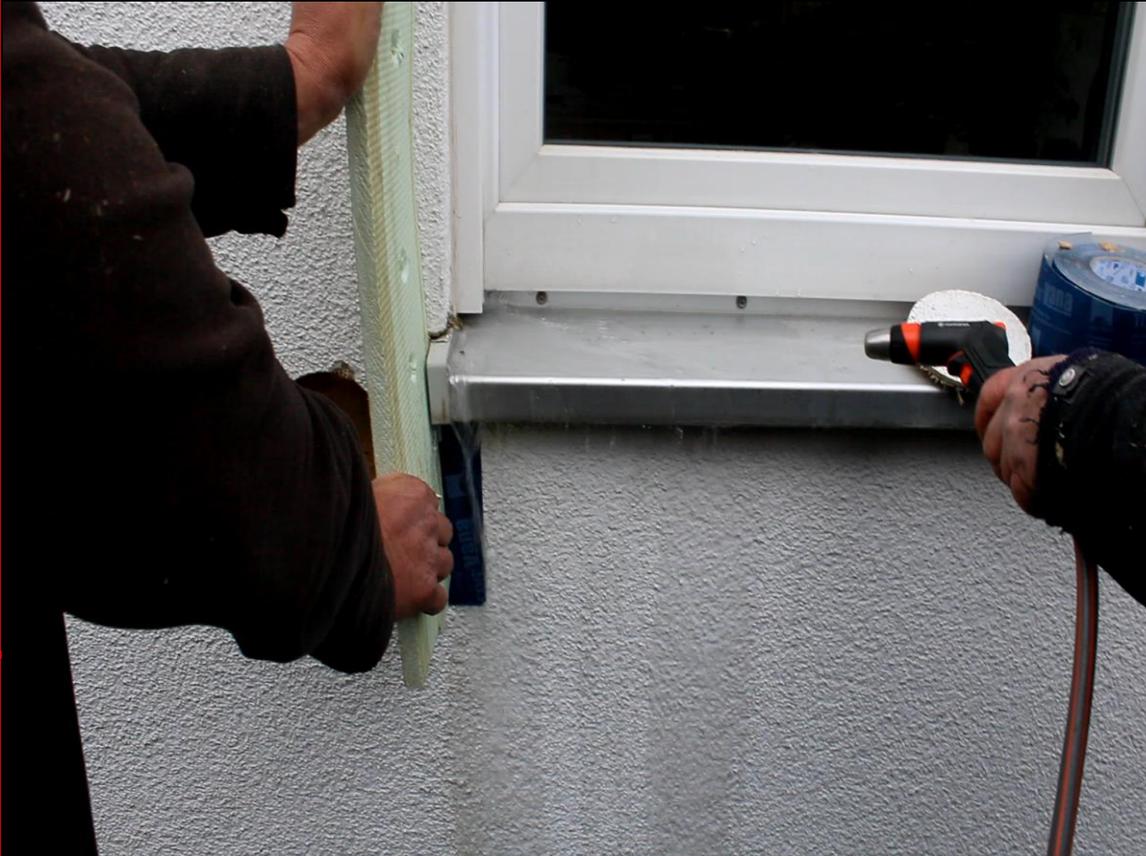
Das Video zeigt auf, dass, wie mit der Wasserwaage zu erkennen, genau an dieser Stelle die Schnittstelle zwischen Fensterbau und Holzhausbau entsteht. Der Fensterbau kann lediglich die Abdichtung unter der Fensterbank und aufsteigend vom Ständer sicherstellen.

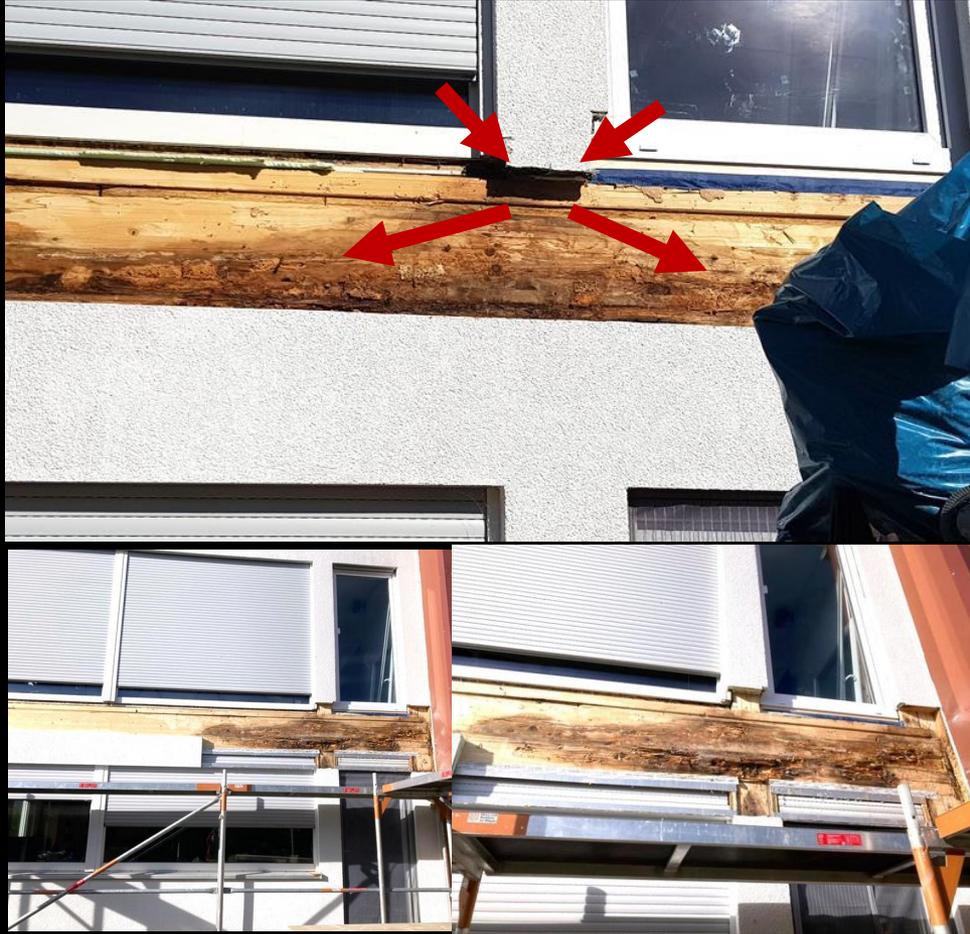
1. Wir erkennen hier bereits die ausgetauschten Holzteile von 2013. 2022 sind identisch die gleichen Stellen wieder gleich befallen und zerstört.
2. Auch hier bereits die statischen Stellen, die 2013 saniert wurden. An diesen Stellen ist kein Fenster. Hier ist die Angriffsecke des Gebäudes bei dem das Wasser in die Holzstatik eindringt.

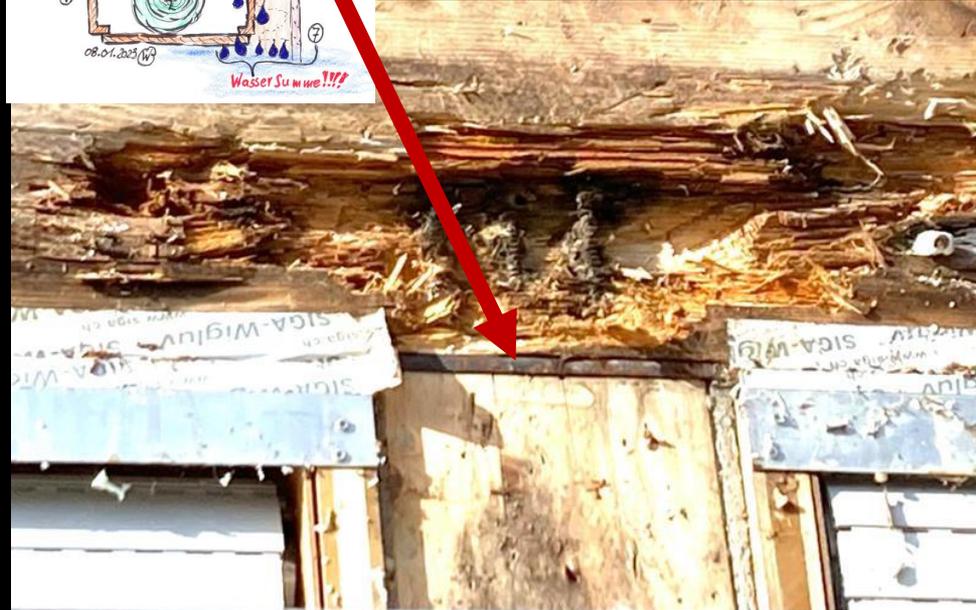
1. Diese Schäden kommen nicht vom Brüstungsanschluss. Hier steht in Frage, ob das SIGA Wigluv diesen Belastungen stand hält.
2. Hier erkennen wir jetzt die Bauanschlussfuge der Holzkonstruktion. Das ist der Weg der die Feuchtwarme Luft von Innen an den Taupunkt führt.
3. Die Schadensauswirkungen.

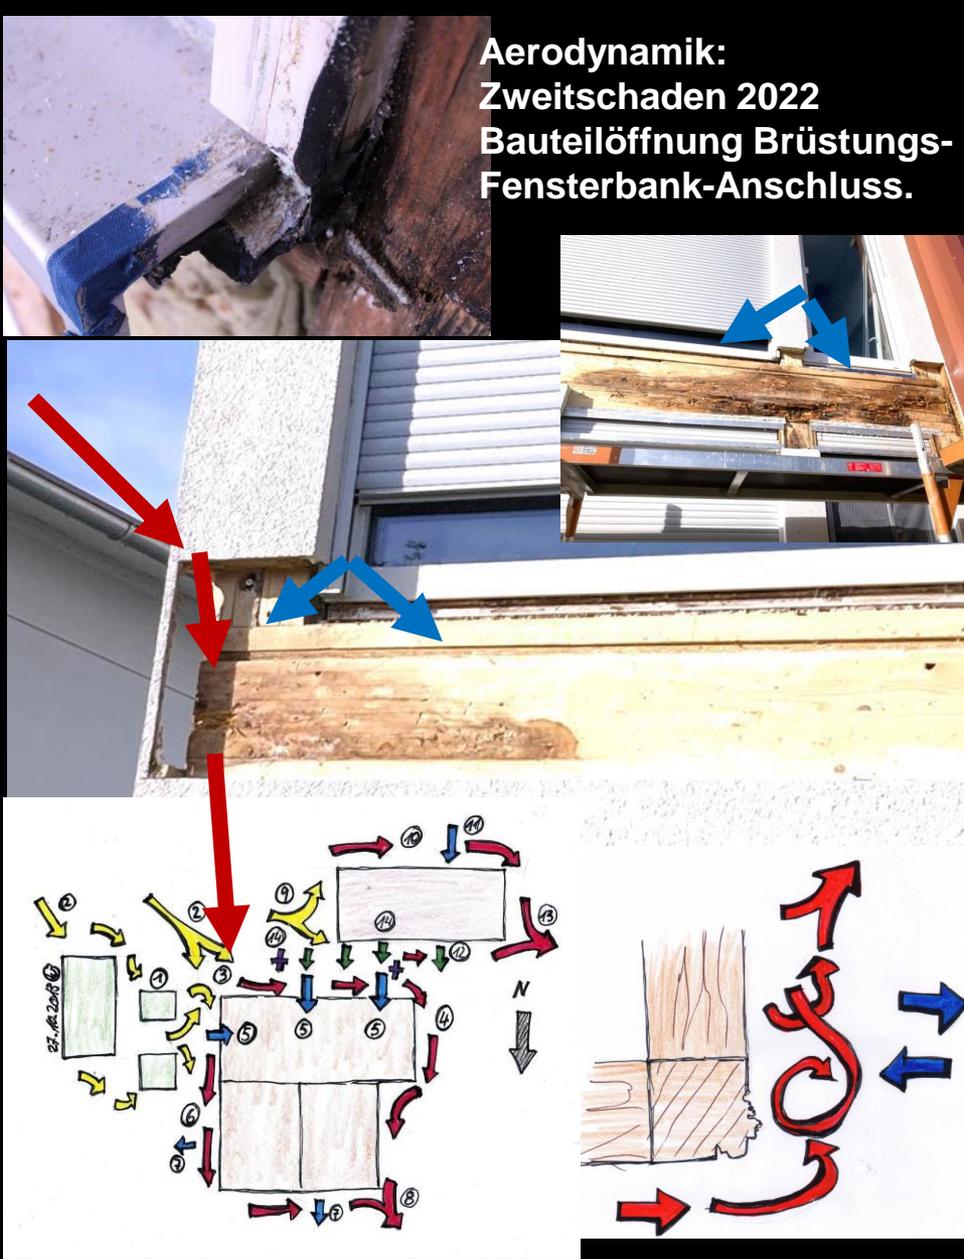
1. Hier erkennen wir aus der Schadensanalyse, dass diese Beschädigung nicht von den Fensterbankanschlüssen kommt.
2. Blau erkennen wir wie die Schadensauswirkung sonst zu erkennen wäre.
3. Rot erkennen wir jetzt die Schadensauswirkungen vom Schlagregen aus der Ecke des Windangriffs.
4. Keine Windverwirbler vorhanden.

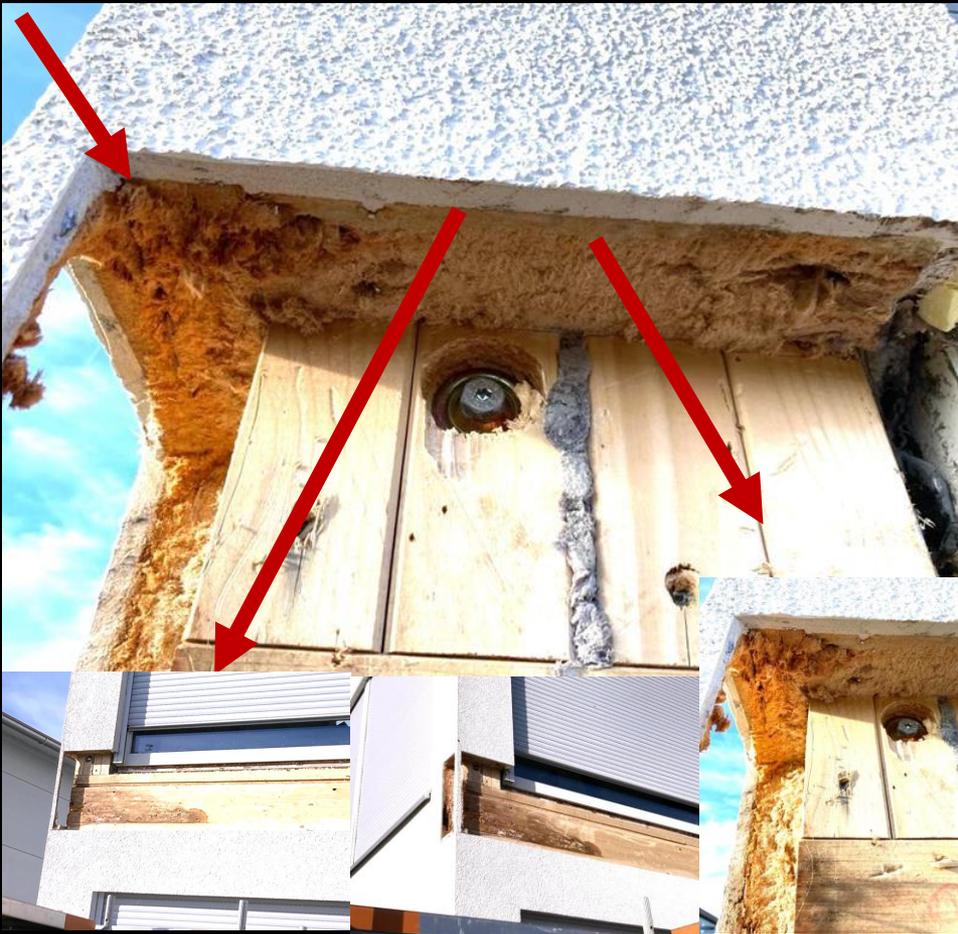
1. Der Zwischenbalken ist ja nur der schwächste Punkt der Wassereindringung. Wasser fließt und hier erkennen wir aus der Dämmung der Weichfaserplatte, dass von oben Wasser aus der Angriffsecke nach unten läuft.
2. Wir erkennen, dass der Wasserverlauf deutlich aus der Ecke zu erkennen ist.

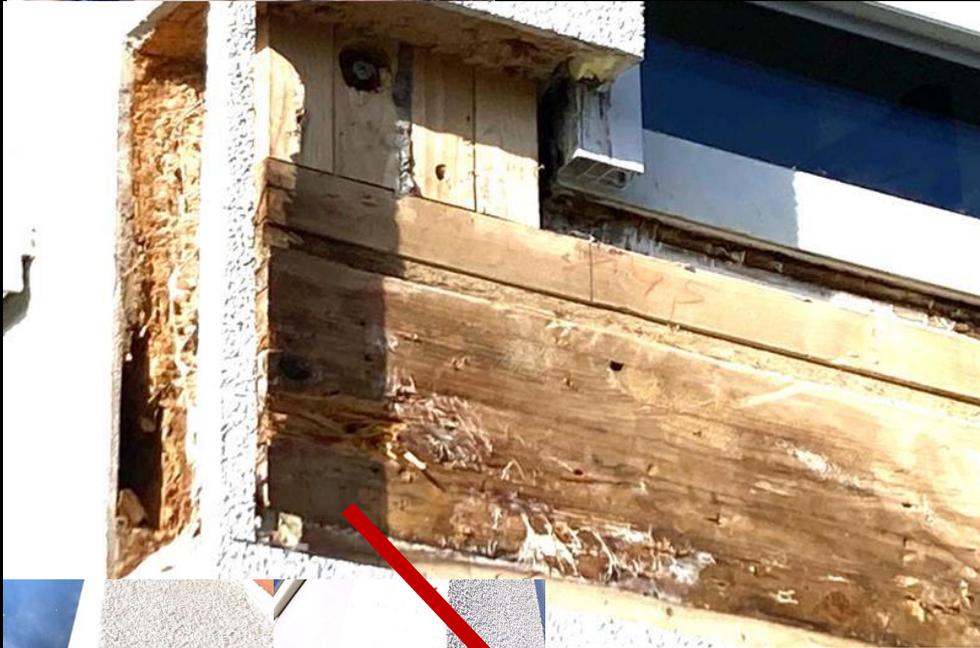
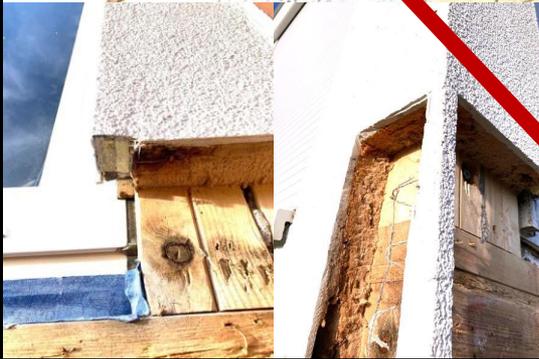
1. Wir erkennen diese Ecke rot deutlich aus der Windrose gerade an der stärksten Witterungsbelastung durch Schlagregen.
2. Bei einem 2 Geschossigen Gebäude (*Rot*) haben wir hier Angriffe mit ca. 600 Pa Schlagregen-Angriff.

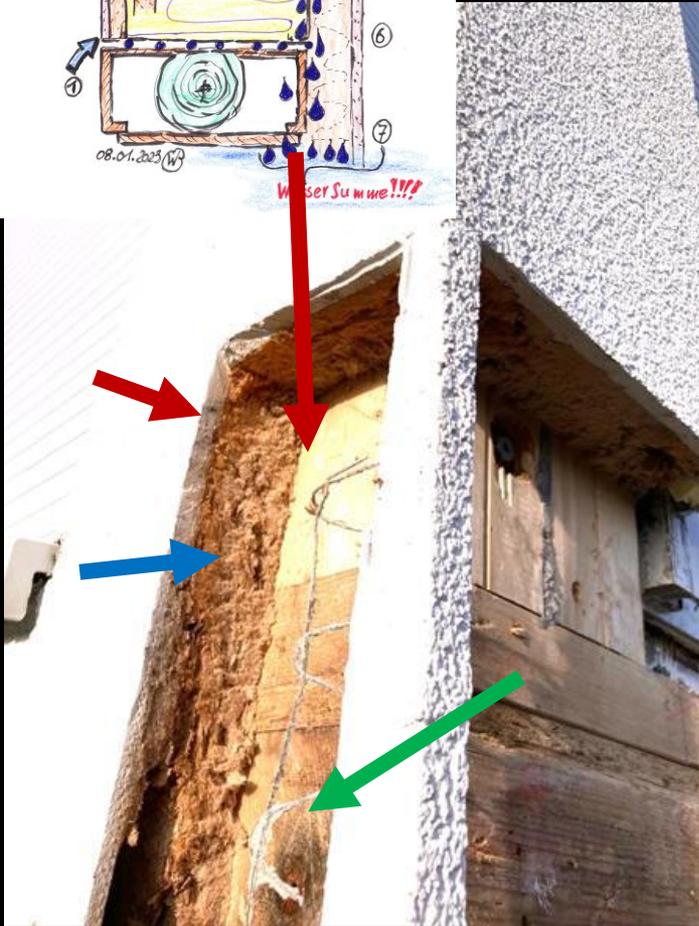
1. Die bauphysikalische Feuchte macht sich dann an den Stellen bemerkbar, wo keine Brüstungsanschlüsse vorhanden sind.
2. Rot = die ca. 6-8 mm Putzschicht. Diese muss die gesamte Schlagregensicherheit halten. Blau die Holz-Weichfaserplatte, die nicht sorptionsfähig ist. Somit hinter ihr der Taupunkt entsteht. Grün die Gesamtschäden.
3. Der Taupunkt aus dem Diagramm. Hier wird mehr Wasser produziert, wie Rücktrocknen kann.

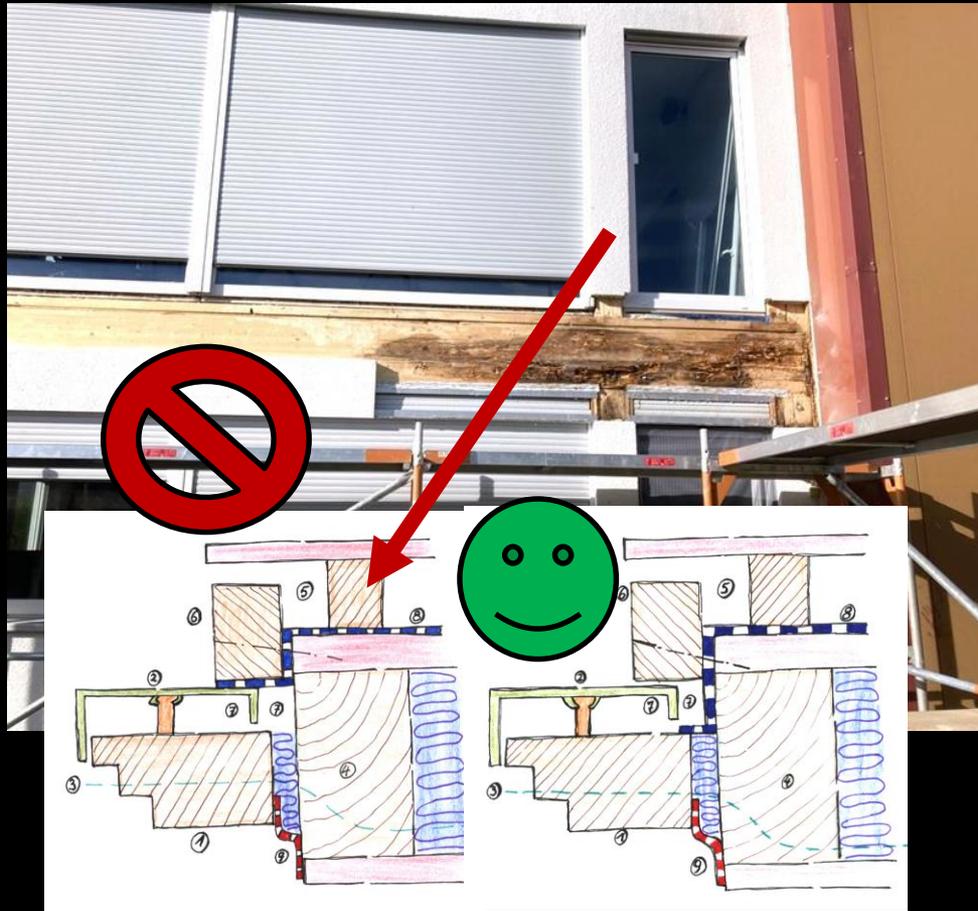
1. Das geplante, offene physikalische System dieses Gebäudes, ist eine komplette Fehlplanung.
2. Dadurch, dass keine kontrollierbare Schlagregenabdichtung und auch keine Dampfbremse/Sperre vorhanden ist, säuft die Außenwand Tag wie Nacht sowie Sommer wie Winter ab.
3. Das Diagramm der fehlenden Membranen.

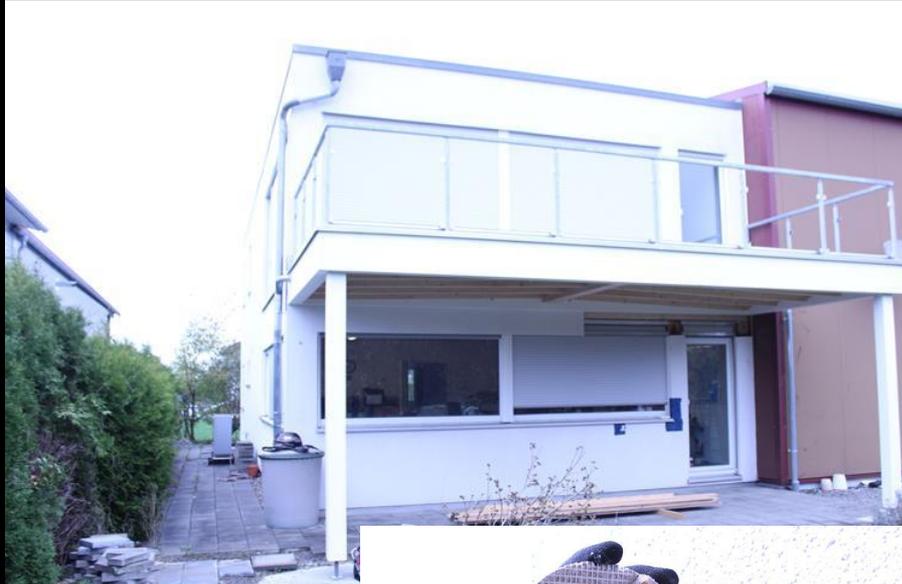
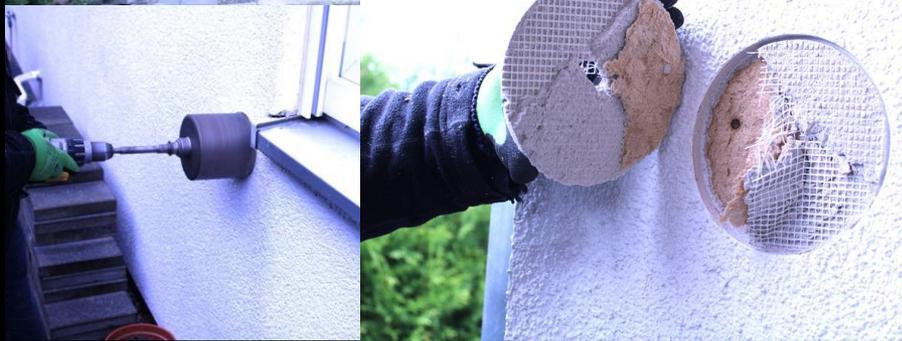
- 1. Bemerkt wurde der Schaden 2022 erneut, als an die Süd-West-Wand ein Balkon angebaut wurde.**
- 2. Hauptsächlich konnten mit der Hand vorrangig an den Brüstungsanschlüssen die Putzschale bewegt werden.**
- 3. Als die Teller der Kernbohrungen herausgenommen wurde, konnte der Putz vom Putzgewebe ganz leicht getrennt werden.**

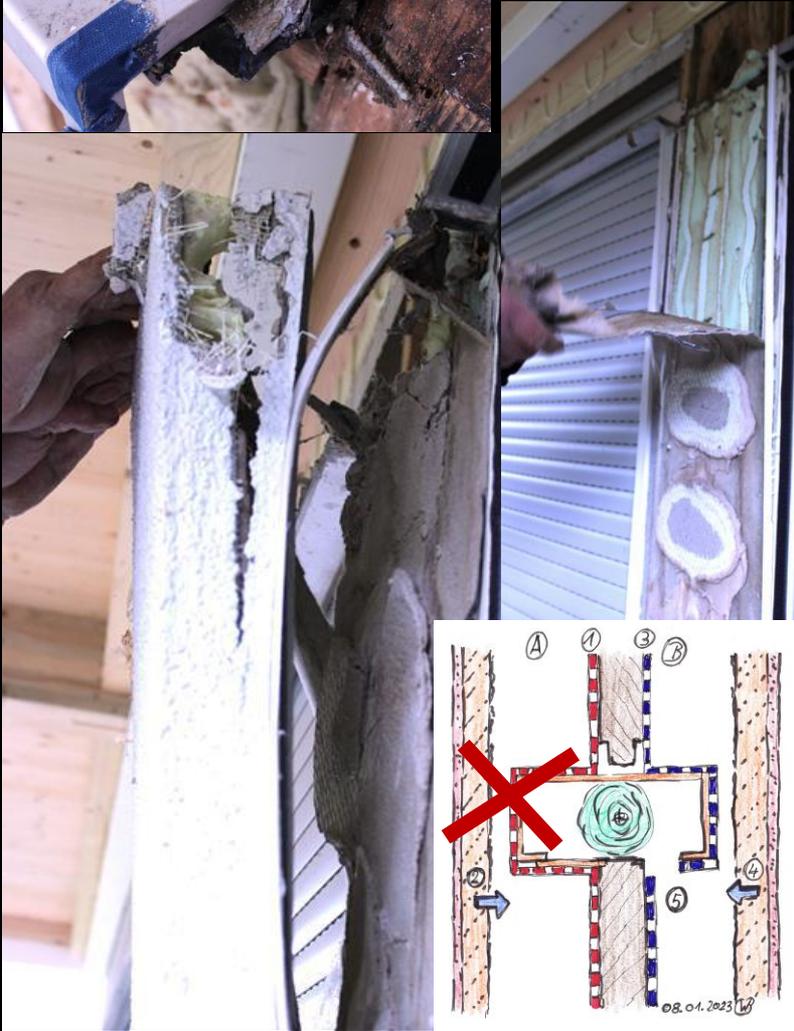
1. 2013 wurden an den statischen Trägern Membranen gegen Schlagregen eingebaut.
2. Wir erkennen bei er Bauteilöffnung, dass diese Membranen funktionsfähig waren.
3. Ausgegangen wurde, dass die OSB-Platten im Innenraum keine Feuchtwarme Luft in die Bausubstanz einwandern lassen.
4. Erkannt werden muss in der Folge, dass die OSB-Platten physikalisch leck sind.

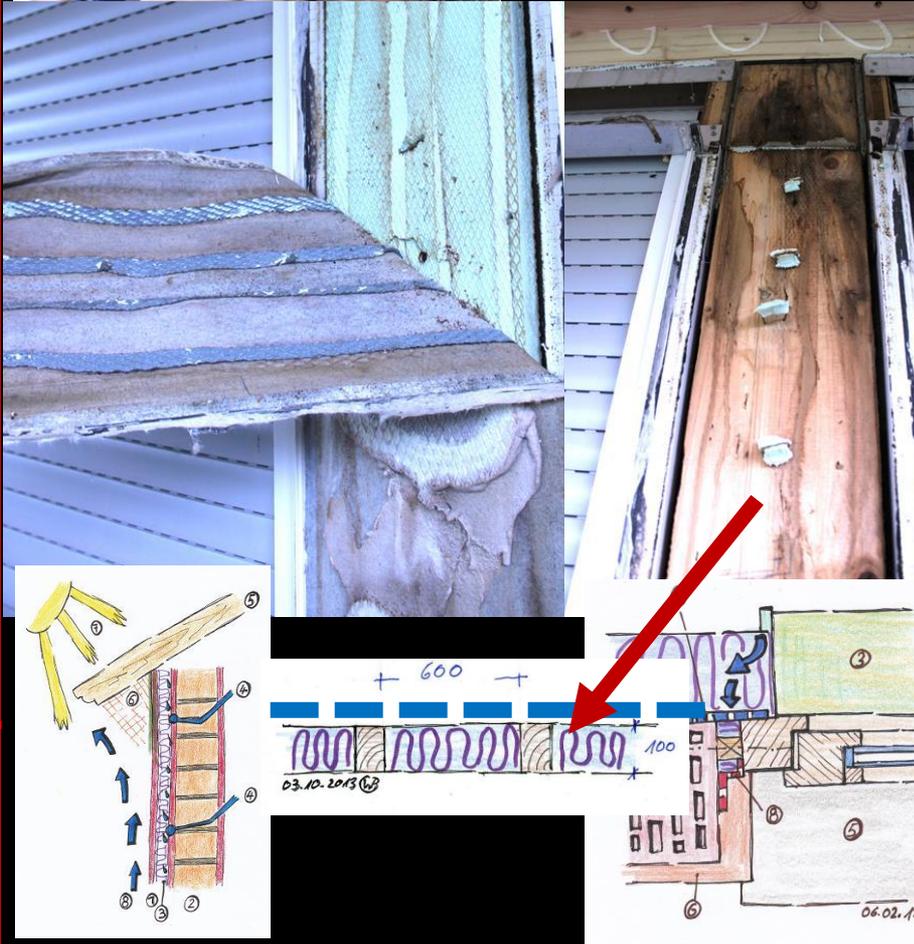
1. Deutlich zu erkennen, dass unter der Schlagregenmembrane aus 2013 keine Feuchtigkeit zu erkennen ist.
2. Hier die Zerstörungen deutlich als Kondensat-Schaden zu erkennen.
3. Der Taupunkt ist wie zu erwarten direkt unter der Weichfaser-Dämmung angesiedelt.
4. Hier bildet ist jetzt die Fenstereinbaumembrane eine eigenständige Schlagregenebene.
5. Gleichfalls ist die Fenstermembrane jetzt mit der Membrane für den Konstruktionsschutz Holz verbunden.

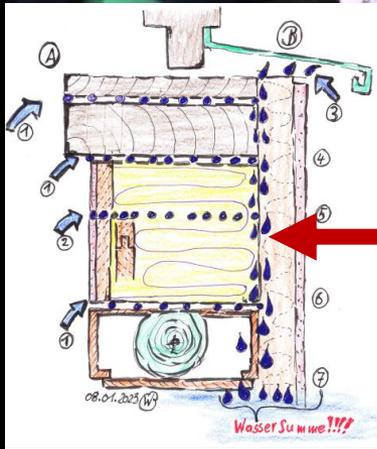
Der Schlagregenschaden:

1. Mit der Öffnung der Wand ohne Schlagregenmembrane, können wir erkennen, dass dort deutlich das Schlagregenschadens-Bild zu erkennen ist.
2. Der Schaden ist deutlich dem direkten Wassereintritt von außen zuzuschreiben.
3. Aus unserem Diagramm ist das der Punkt, wo die statische Holz-Konstruktion mit Schlagregen und physikalischer Feuchte übersättigt wird.
