Extremschaden:
Erstschaden 2013
Sanierung 2014
Zweitschaden 2022

BaufachForum
Wilfried Berger

Schlagregen Totalschaden und Lösung:

Schäden an einem Holzhaus nach 3 Jahren

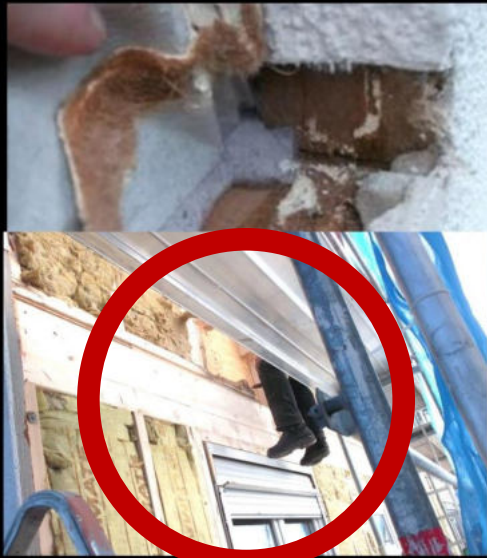
Schaden 2013:

1. Von den Fugenanschlüssen der Fensterbankanschlüssen weitete sich der Schaden flächig auf die gesamte Wandfläche aus.
2. Die Dämmung der Fachung war großflächig durchnässt.

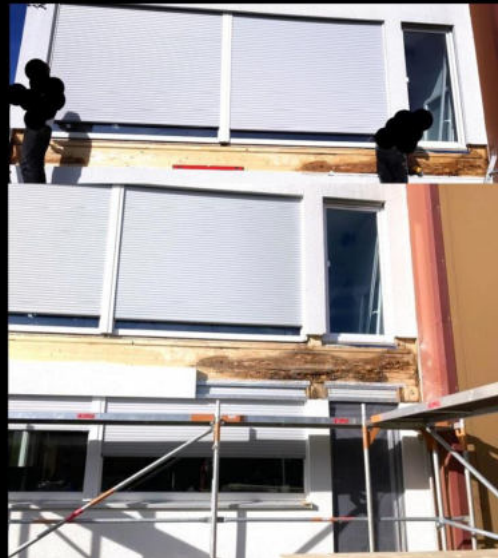
Schaden 2022:

1. Auch hier werden die gleichen Schadensgrundlagen wieder erkannt.

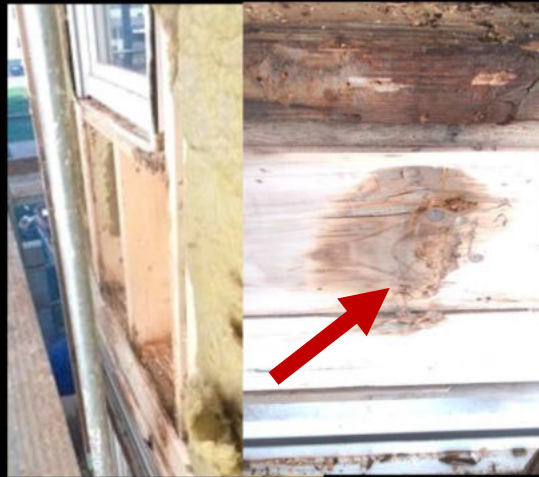
Schaden 2013:

1. Wir erkennen, dass die Feuchtigkeit bzw. die Beschädigung nicht nur aus dem Schlagregen entstanden ist, sondern auch aus der Grundlage der Feuchtwanderung von innen nach außen.

1. Die gleiche Schadensauswirkung vom Innenbereich. Deutlich die Abwanderung der feuchtwarmen Luft aus dem Holzboden heraus zu erkennen.

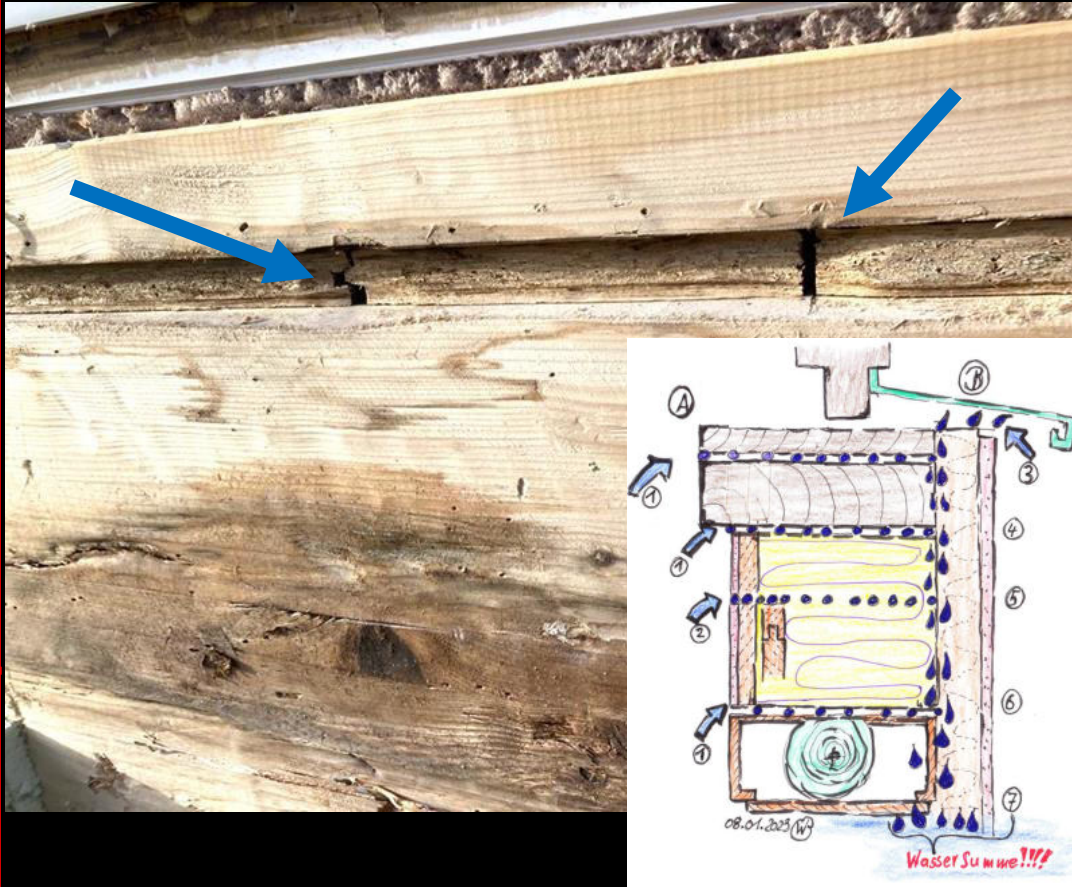
1. Fokussieren wir das Ganze mal, kann deutlich erkannt werden, dass hier nicht Wasser aus Schlagregen in das Holz eindringt, sondern bauphysikalisch Wasser aus den Nut- und Federkonstruktionen des Fußbodenaufbaus austritt!!!!
2. Somit haben wir 2 Schadensauswirkungen. Fehlende Dampfsperre und Schlagregen.

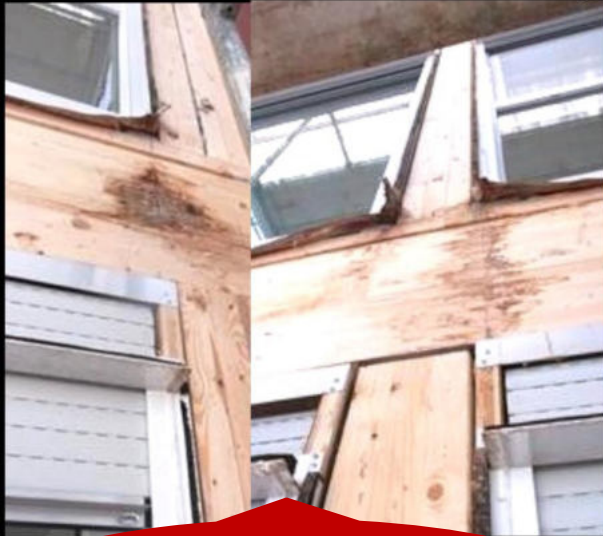
Schaden 2013:

1. Wir erkennen, dass die Schäden gleich, ja sogar meist identisch gleich wie 2013 zu erkennen sind. Somit die Schadensauswirkung erneut aus Schlagregen und der Bauphysikalischen Feuchtigkeit im inneren der Wand zu suchen ist.
2. 2022 sind die Holzerstörenden Schäden natürlich um ein 3 Faches größer, wie 2013.

Schaden 2013 = 3
Jahre nach Gebrauch.

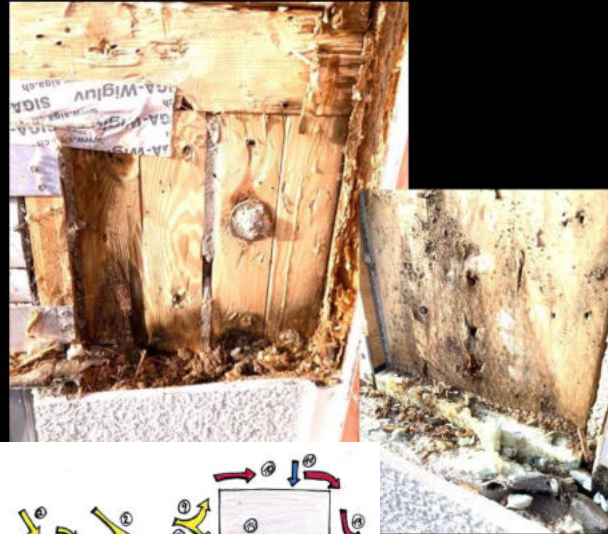
Schaden 2022:

Schaden 2022 =
7 Jahre nach
der Sanierung.

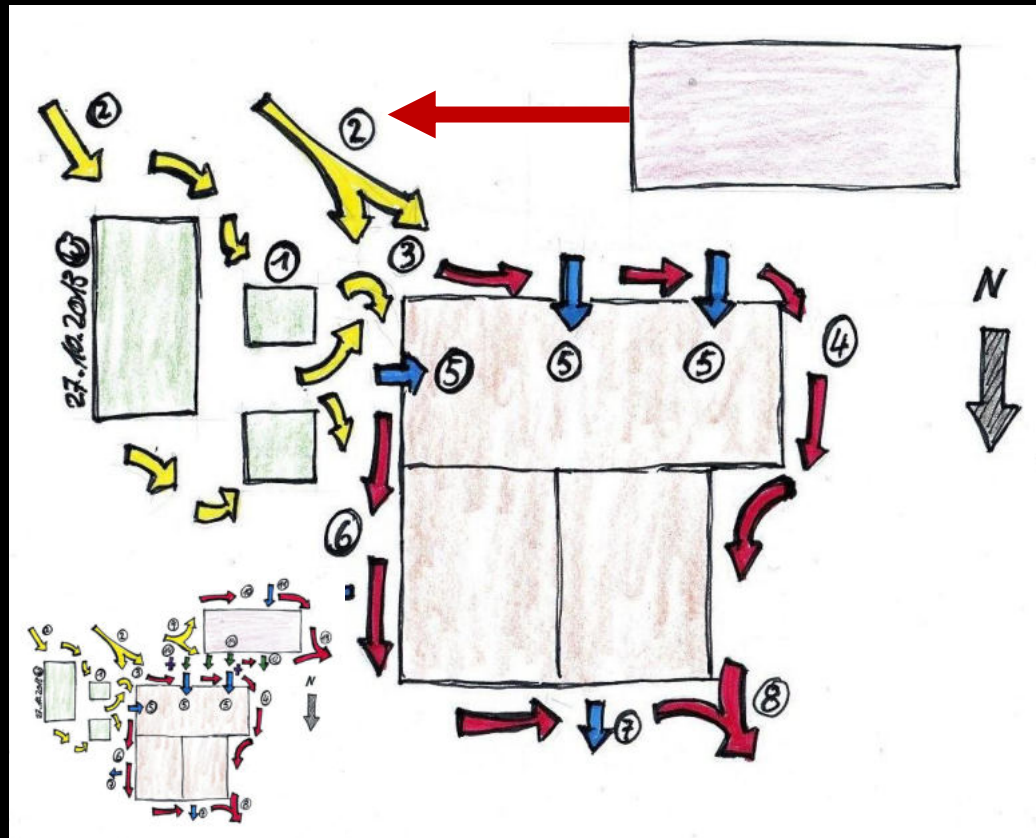
1. Der IST-Zustand von 2013. Das Nachbargebäude ist hier nur auf ca. die Hälfte der Westseite bebaut gewesen.
2. Von 2014 – 2022 wurde hier das Nachbargebäude vergrößert.
3. Damit veränderten sich die Schlagregenangriffe mit Unter- und Überdruck an der Süd-West-Ecke um ein Vielfaches.

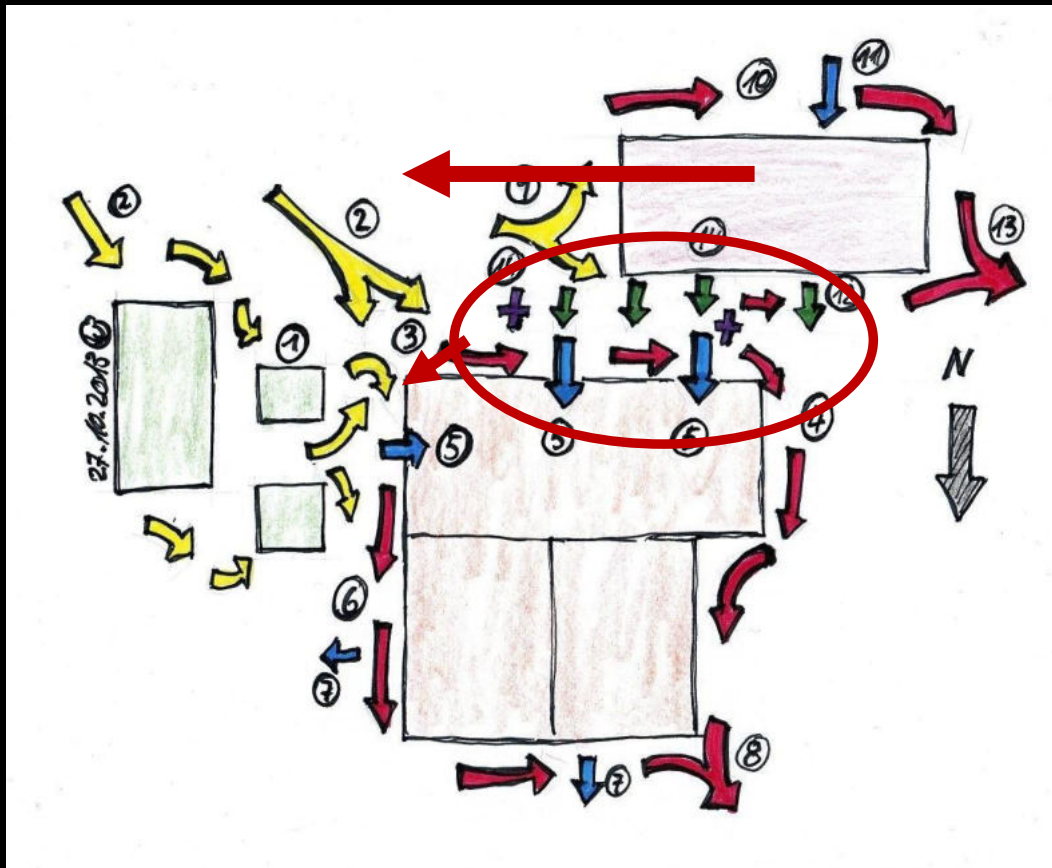
1. Windsströmungsdiagramm von 2013. Wir erkennen, dass die Süd-West-Ecke hier bis dato den geringsten Schlagregenangriff zu verbuchen hat.
2. Die Hallenvergrößerung des Nachbargebäudes nach der Sanierung 2013.
3. Somit werden diese Druck-Sog-Zonen von 2013 jetzt auf die Ecke verlagert.
4. Die Schadensecke 2023.

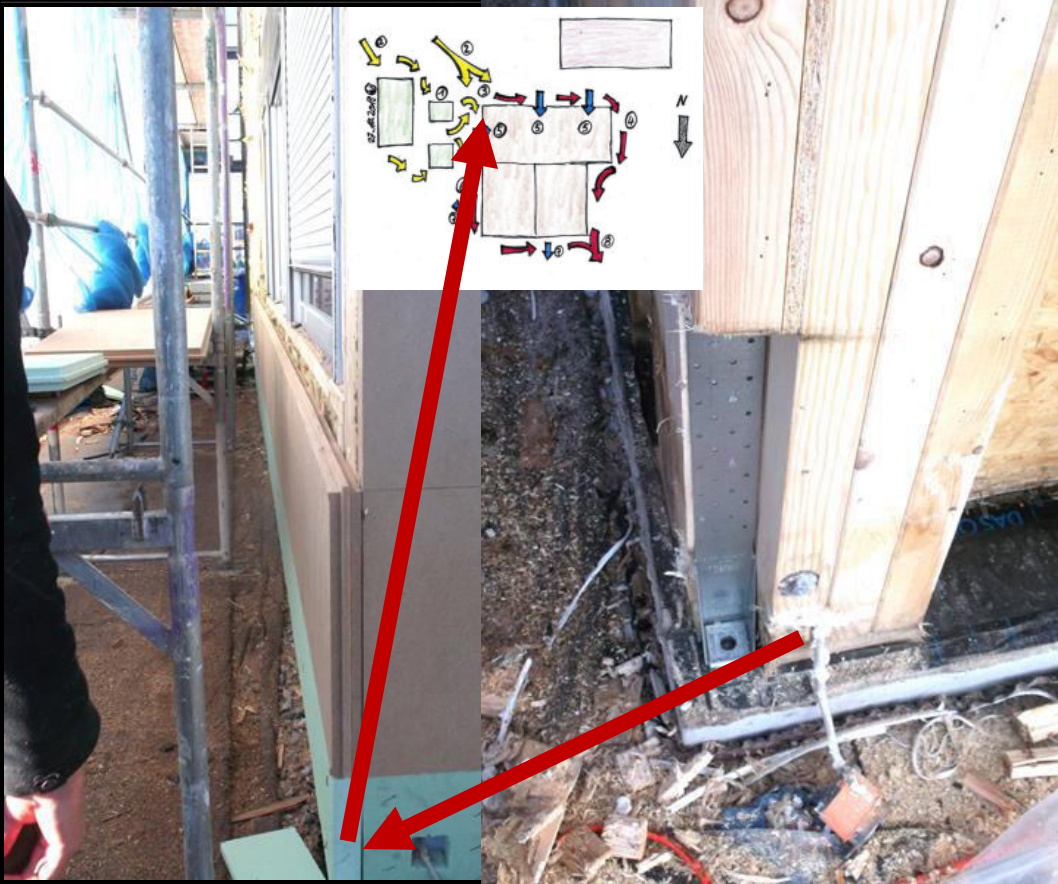
1. 2013 war die Westseite extrem geschädigt, ab der Ecke des Nachbargebäudes.
2. Eine Ausnahme bildete der tragende Pfosten im unteren Bereich.
3. Hier hat der Schlagregen den Hauptscha­den verursacht.
4. Das Diagramm aus der Wind-Strömungsgrundlage.

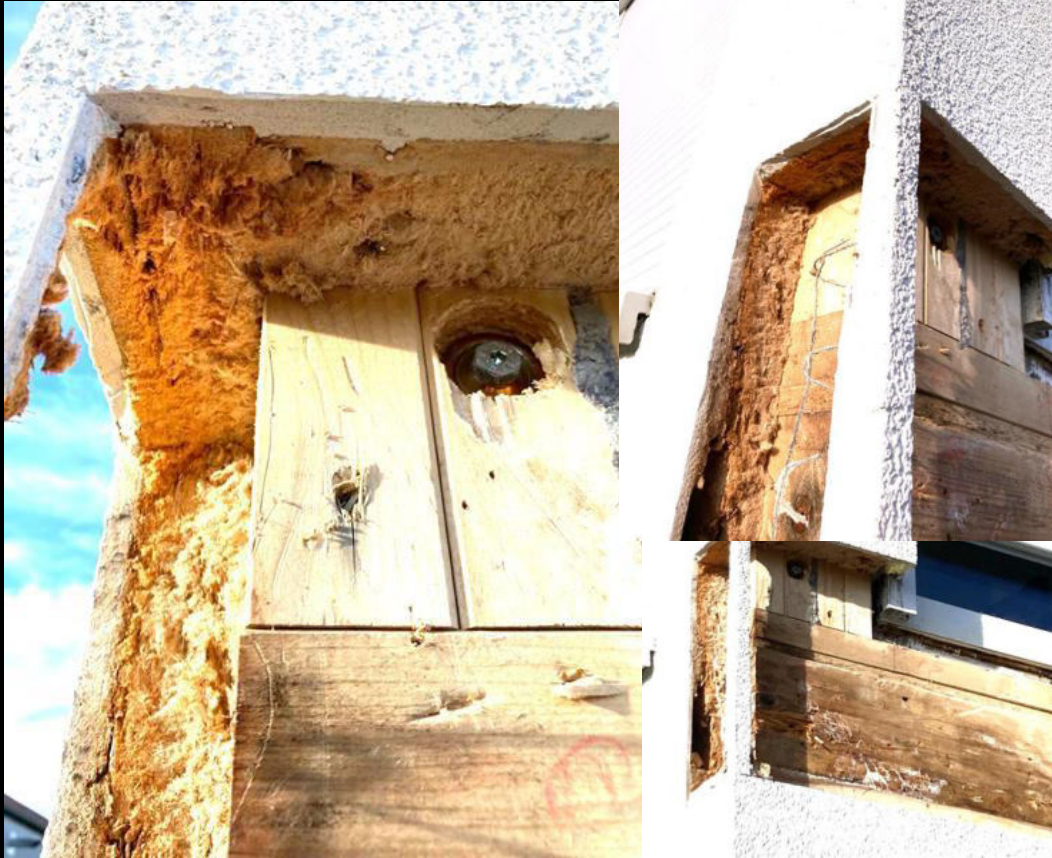
1. Mit den baulichen Veränderungen der Nachbarhalle, wurde der tragende, statische Hauptpfosten an der Süd-West-Ecke bis auf die gesamte Gebäudehöhe beschädigt.
2. Hier ist der Putz mit der Weichfaserplatte als Putzträger ohne eigenständige Schlagregensicherung den Naturkräften unterlegen.

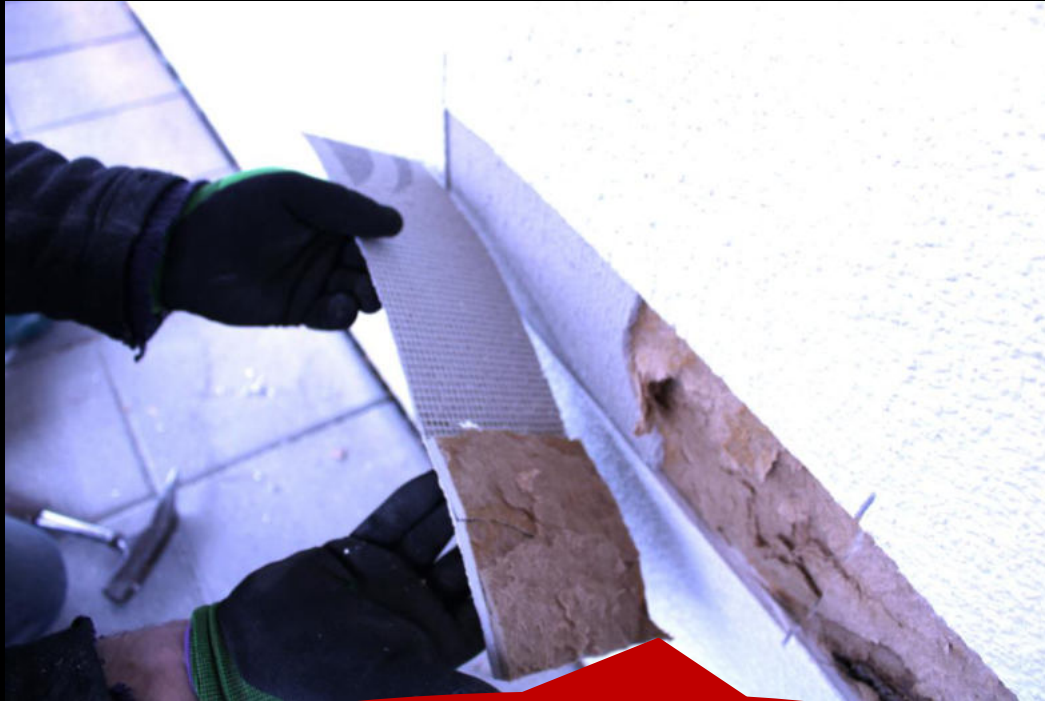
1. Dass hier in diesem erneuten Schadensfall 2022 nicht die Fugenbänder und Anschlüsse verantwortlich sein können, zeigt uns der Putz auf.
2. Dieser lässt sich flächig vom Putzträger und der Trennschicht der Armierung und dem Deck-Putz ohne Kraftaufwand abziehen.

Hier haben wir es mit einer großflächigen Durchfeuchtung der Holz-Weichfaserplatte zu tun.

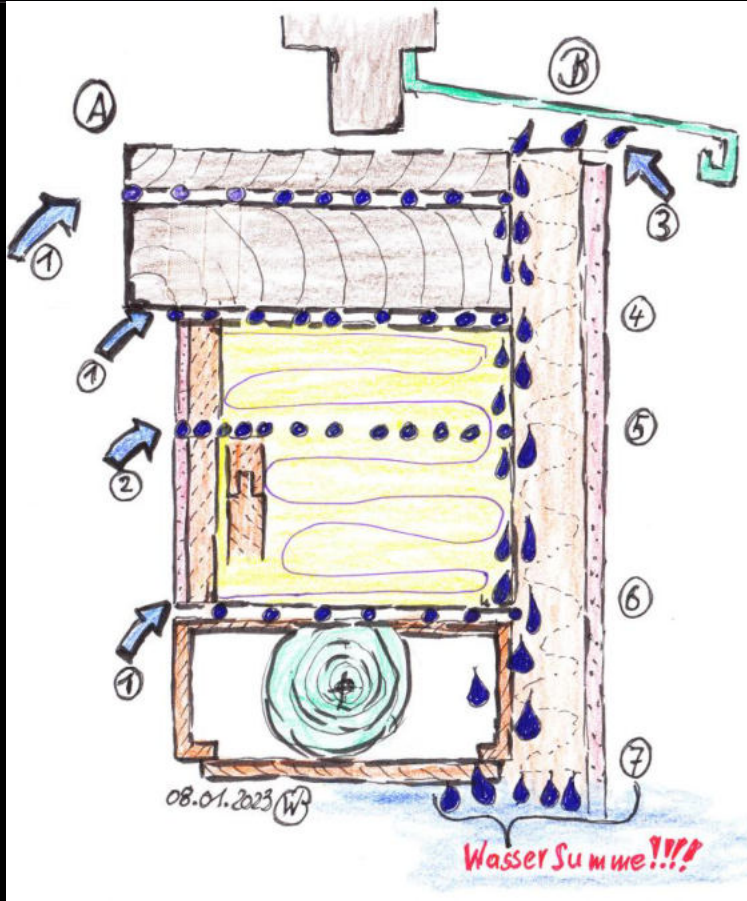
1. Erkannt werden muss, dass mit dem Verzicht der Inneren Dampfbremse/Sperre und der Äußeren Schlagregen-Membrane sich der Taupunkt versottet.
2. Der Taupunkt kann das Kondensat von innen nicht nach außen ableiten/führen.
3. Das verhindert die Übersättigung der Weichfaserplatte durch den Schlagregen.
4. Das anfallende Wasser versottet in der Holz-Weichfaserplatte.

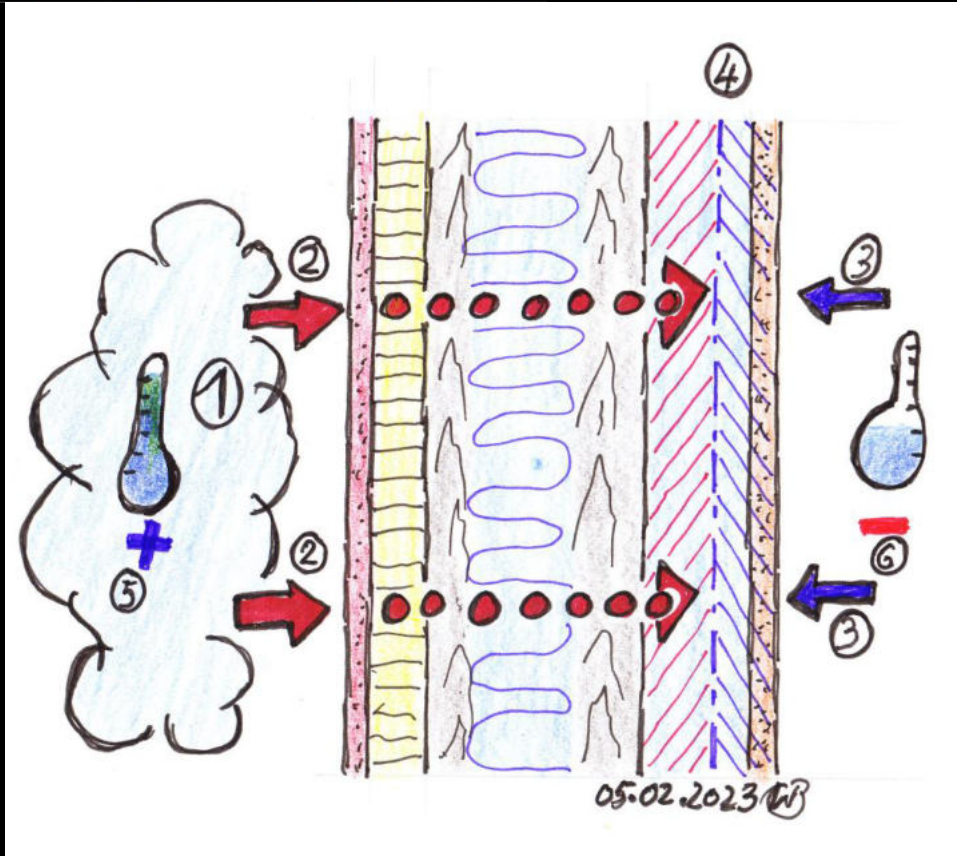
1. Innen hohe Luftfeuchte.
2. Durchwanderung der feuchtwaren Luft durch die Wand/Bausubstanz.
3. Geringe Luftfeuchte, die die Feuchtigkeit aufnehmen könnte!!!!
4. Der Taupunkt hinter dem Putz in der Holz-Weichfaserplatte.
5. Dort kommt soviel Schlagregen nach, dass keine Rücktrocknung möglich ist.
