Schädenbilder aus dem Fenstereinbau – Blatt 01

Schäden an einem Holzhaus: **Das Objekt**

Die Schädendimension infolge eines unsachgemäßen Fensteranschlusses.

Baujahr: 2005
Schaden-Feststellung: 2007
Sanierung: 2008
Prozessdauer: 6 Jahre

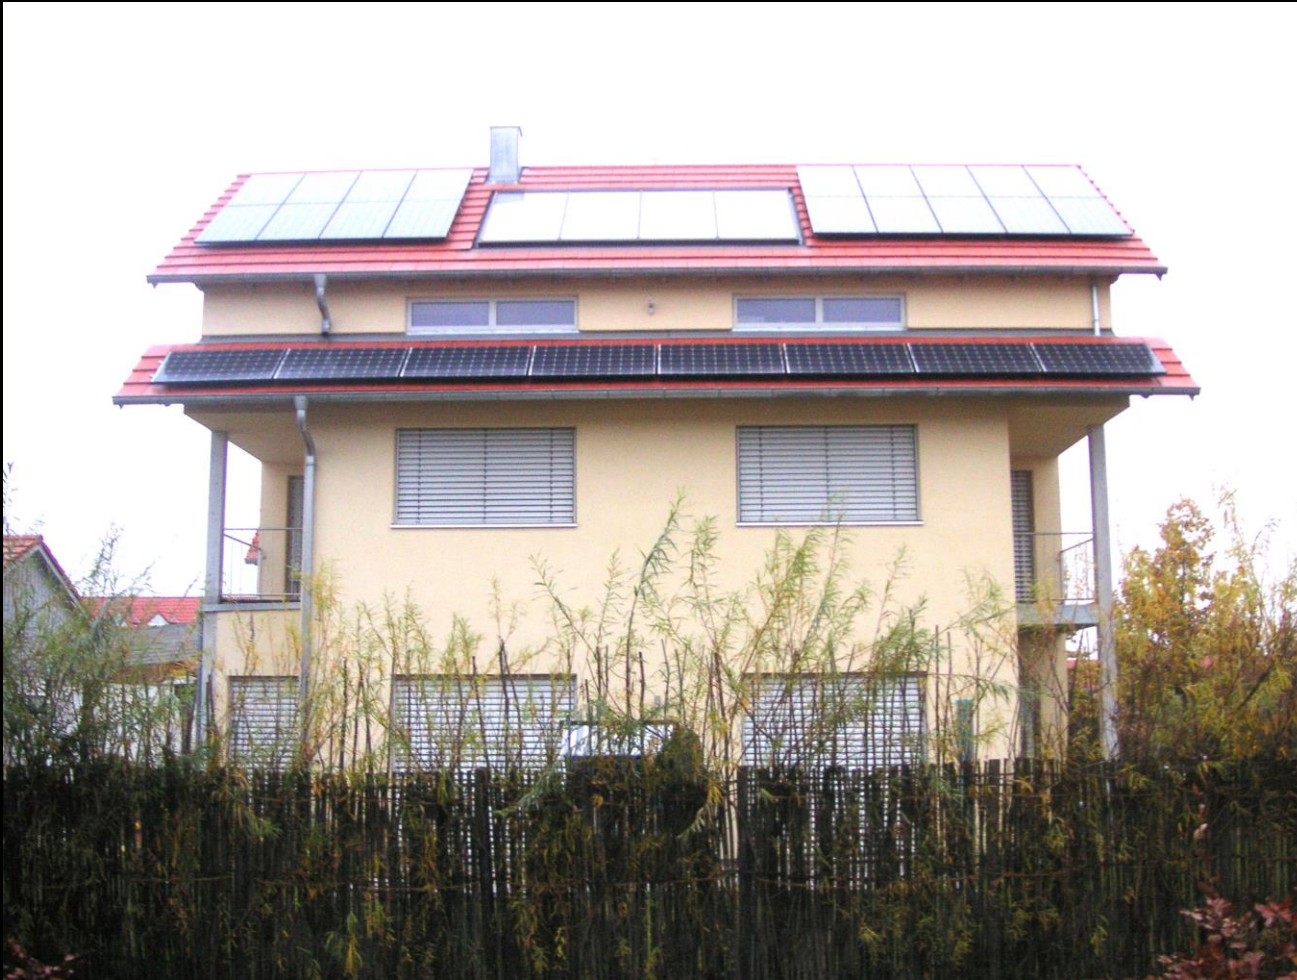
Problemstellung:
Südseite

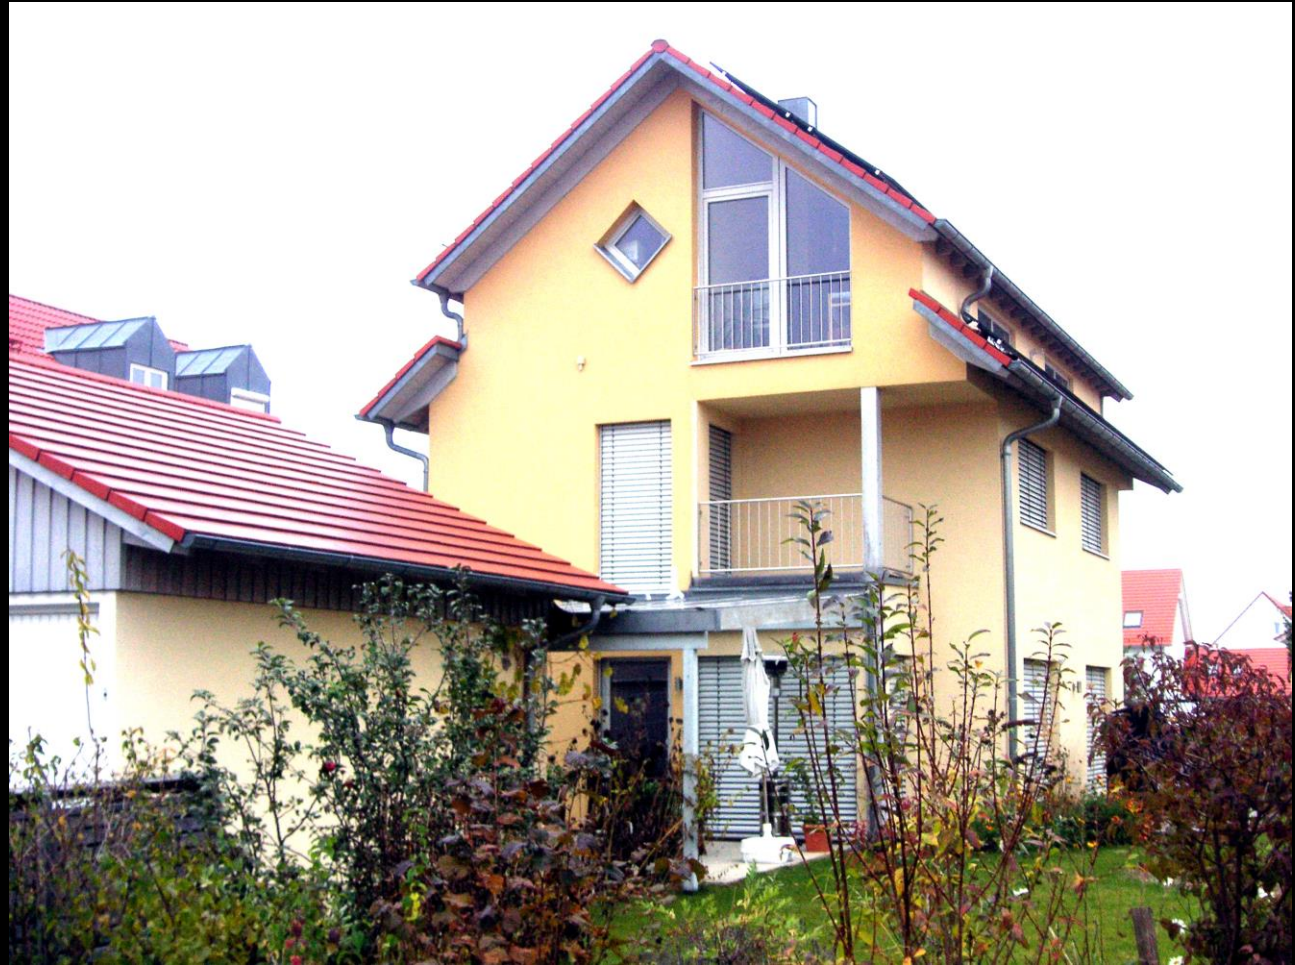
Problemstellung:
Westseite

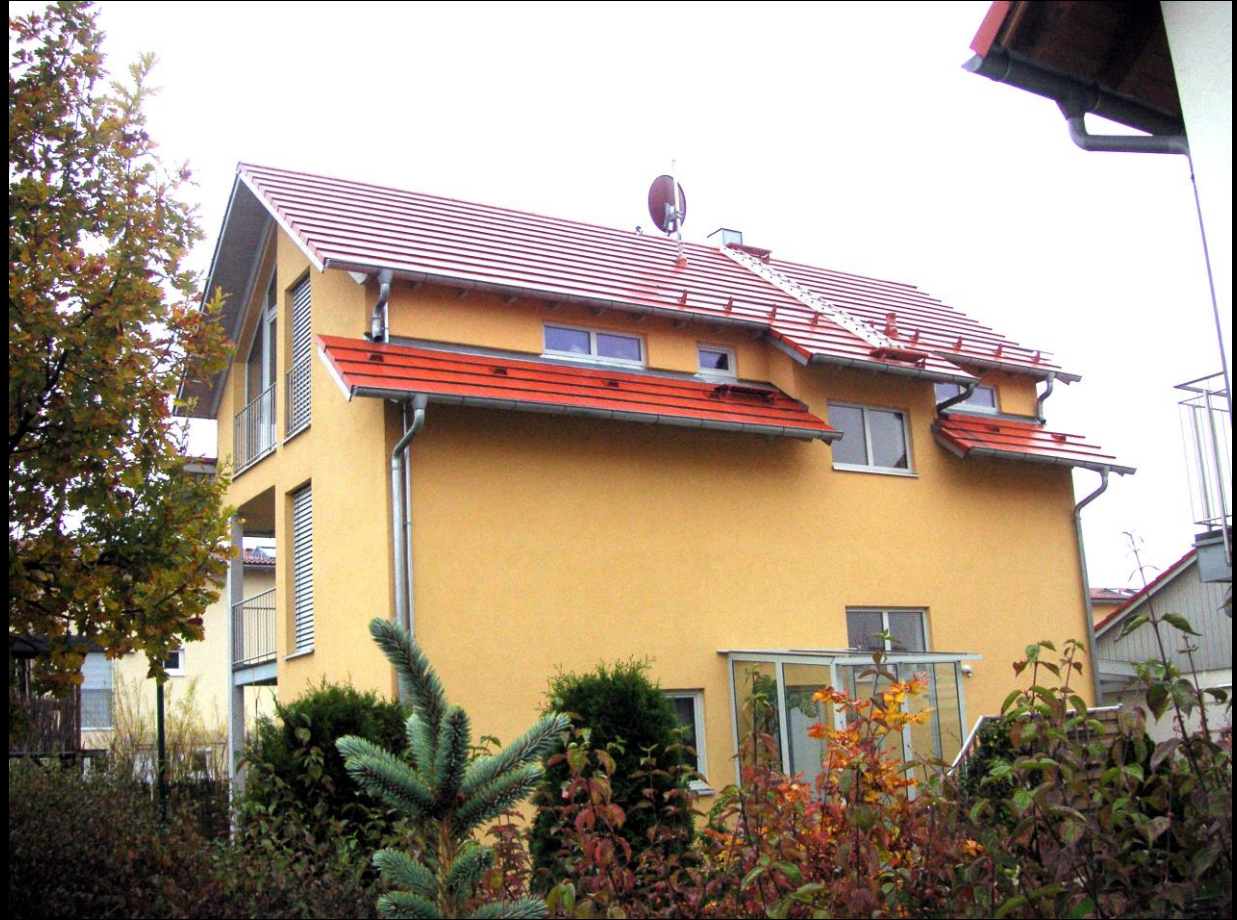
Problemstellung:
Nordseite

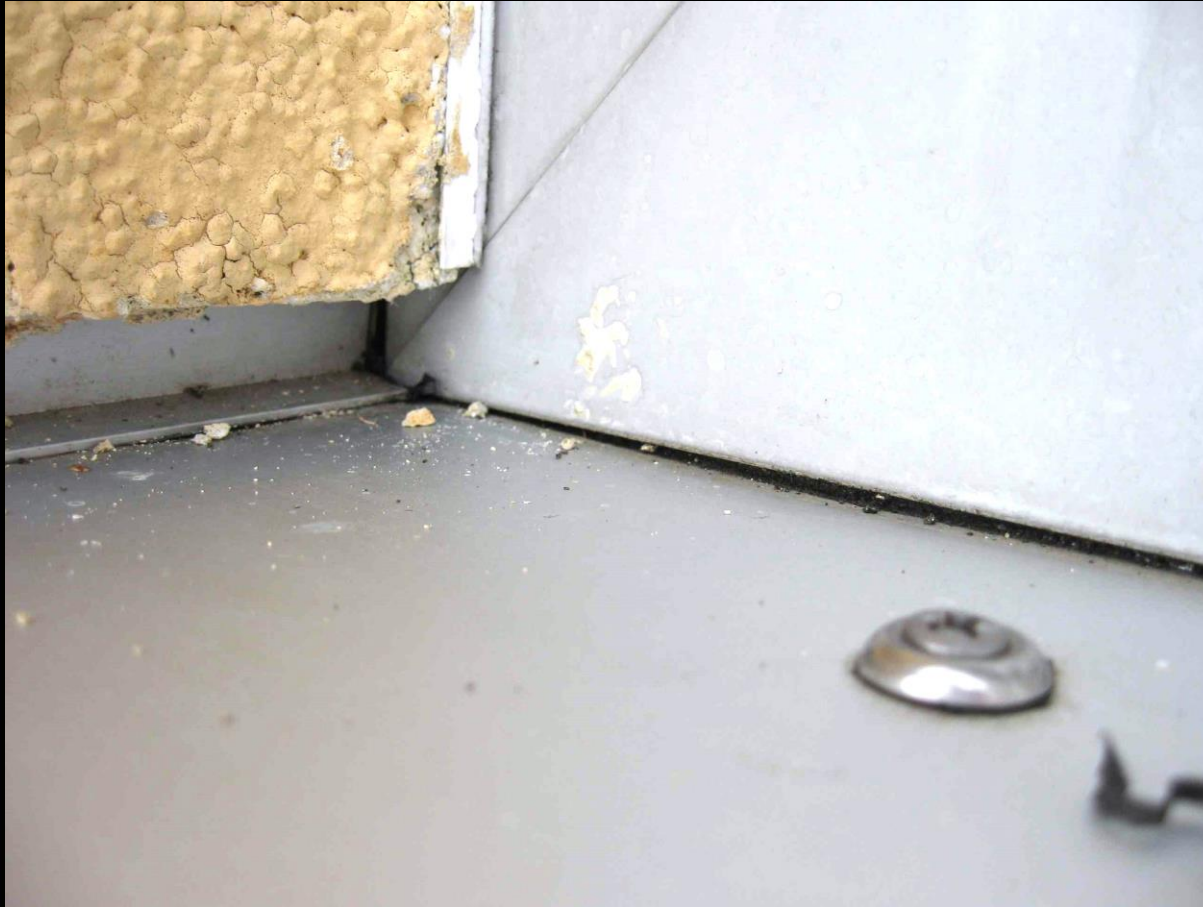
- Erste Schäden**
- Fensterbank-Montage
 - Anschluss an die Vorsatzschale

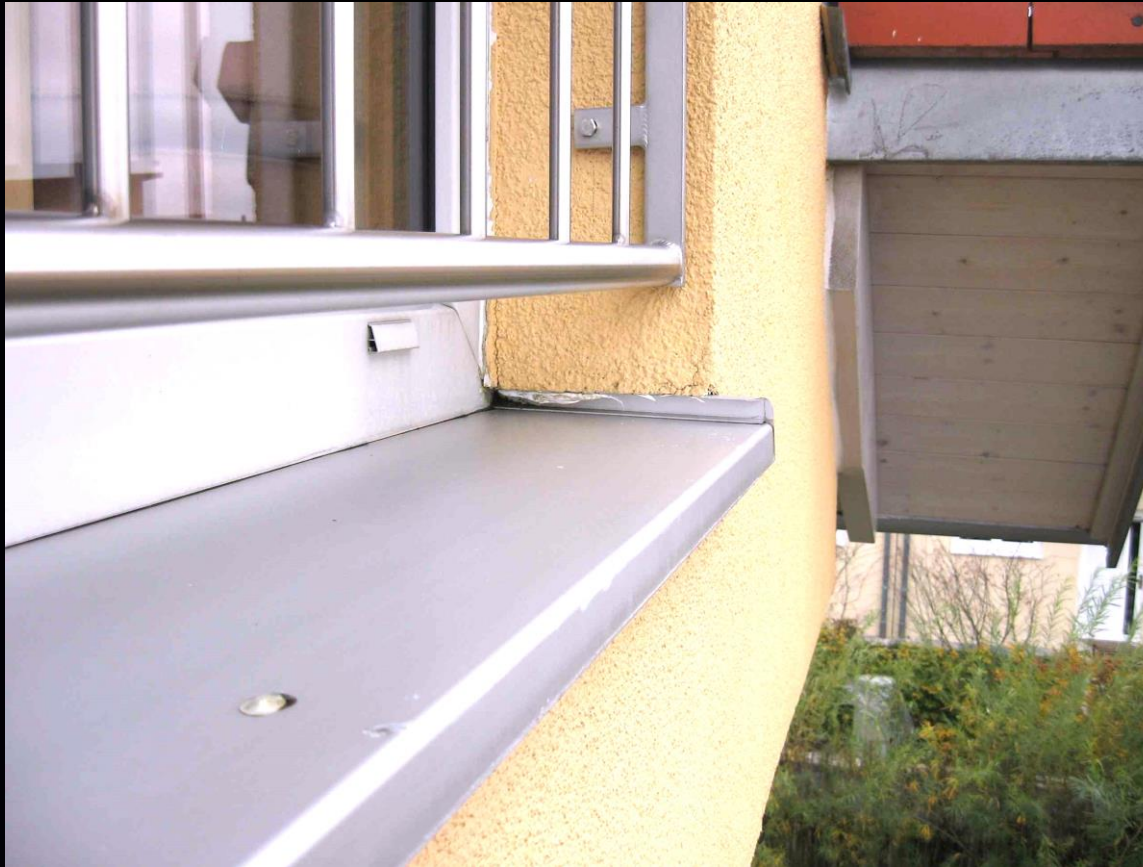
- Brüstungsanschluss
- Laibungsanschluss mit Putzleisten

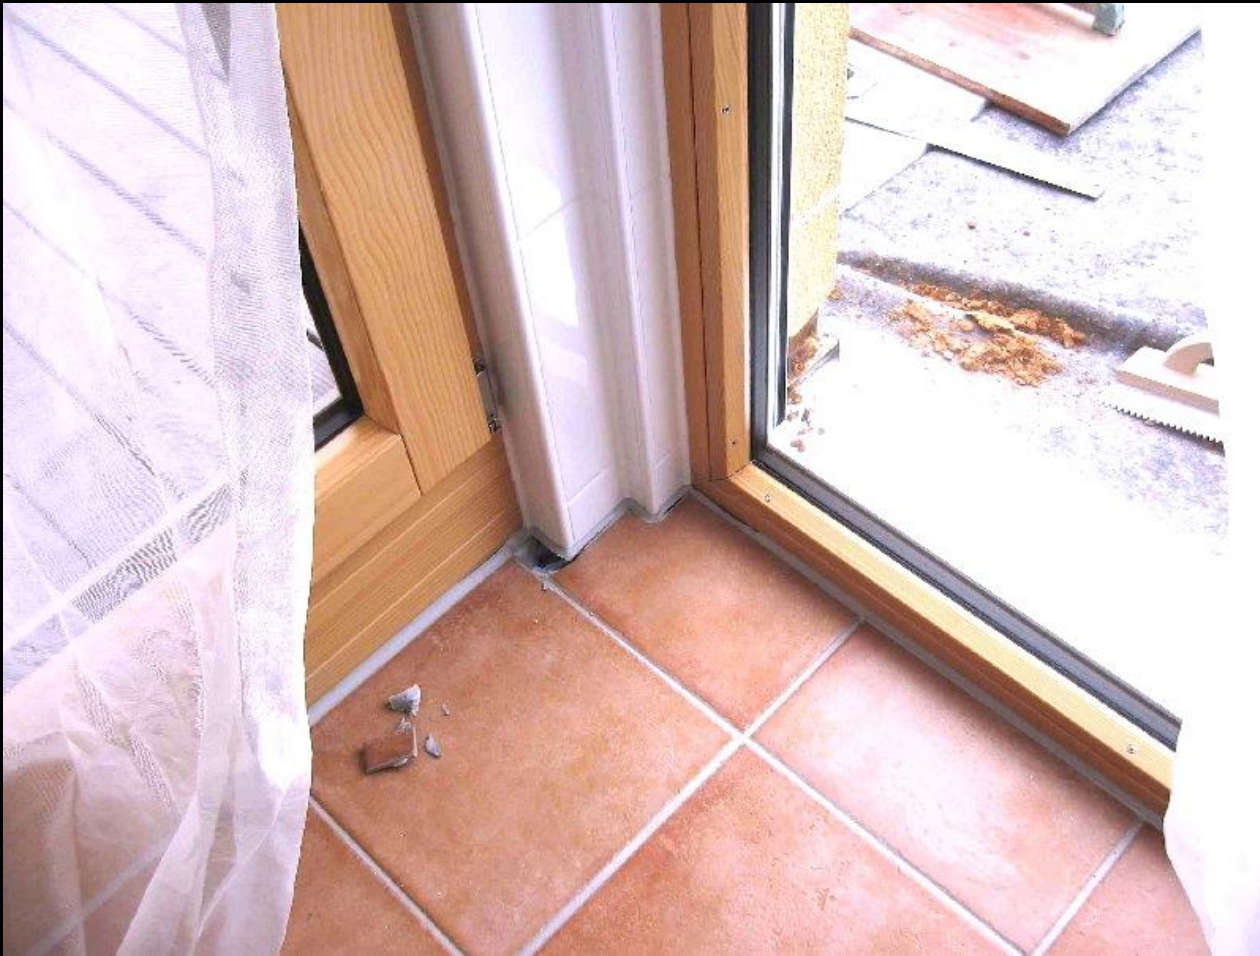
- Fliesenabbruch

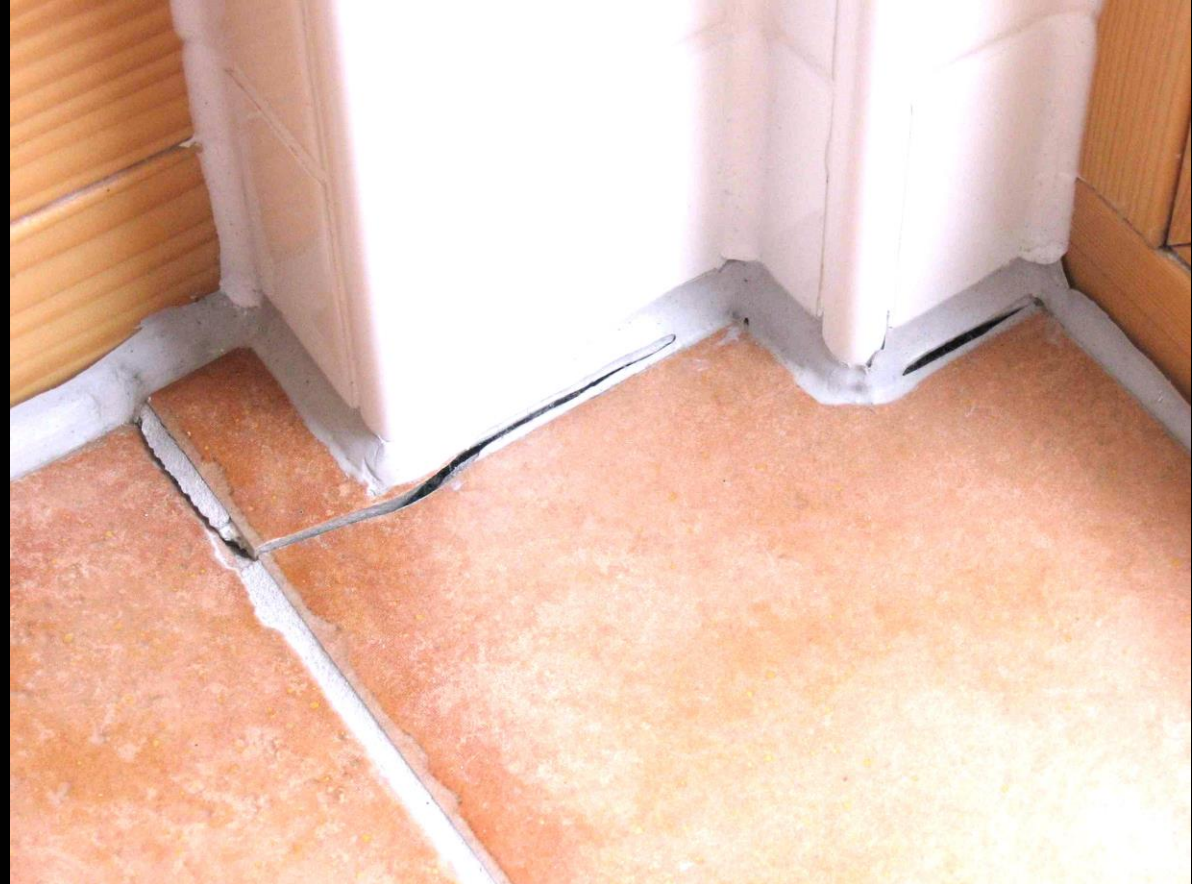
- Keine Setzungserscheinung vom Estrich
- Schäden-Erscheinung

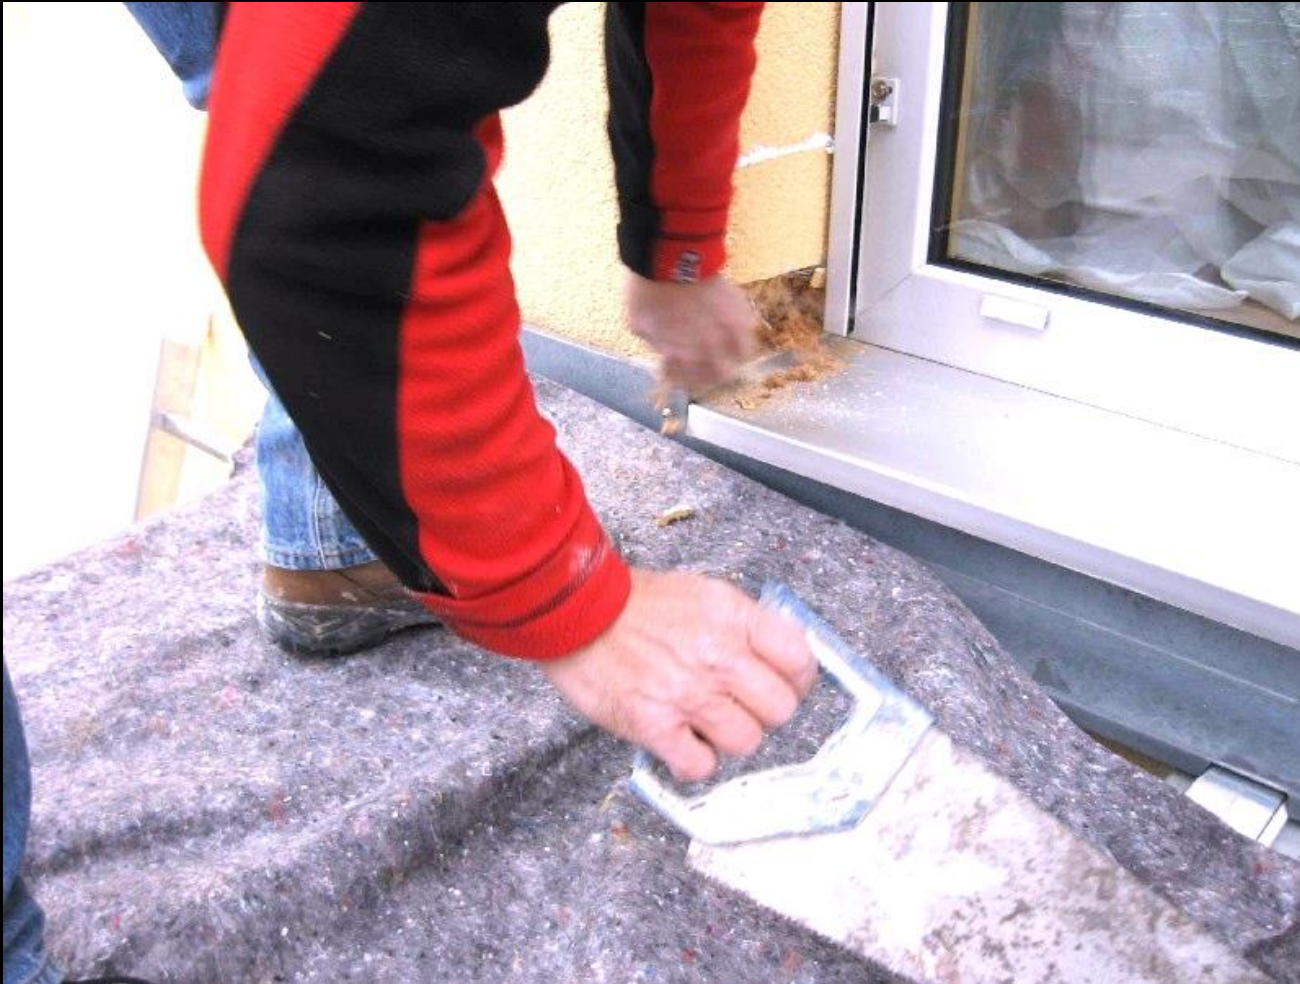
- Bauteilöffnung

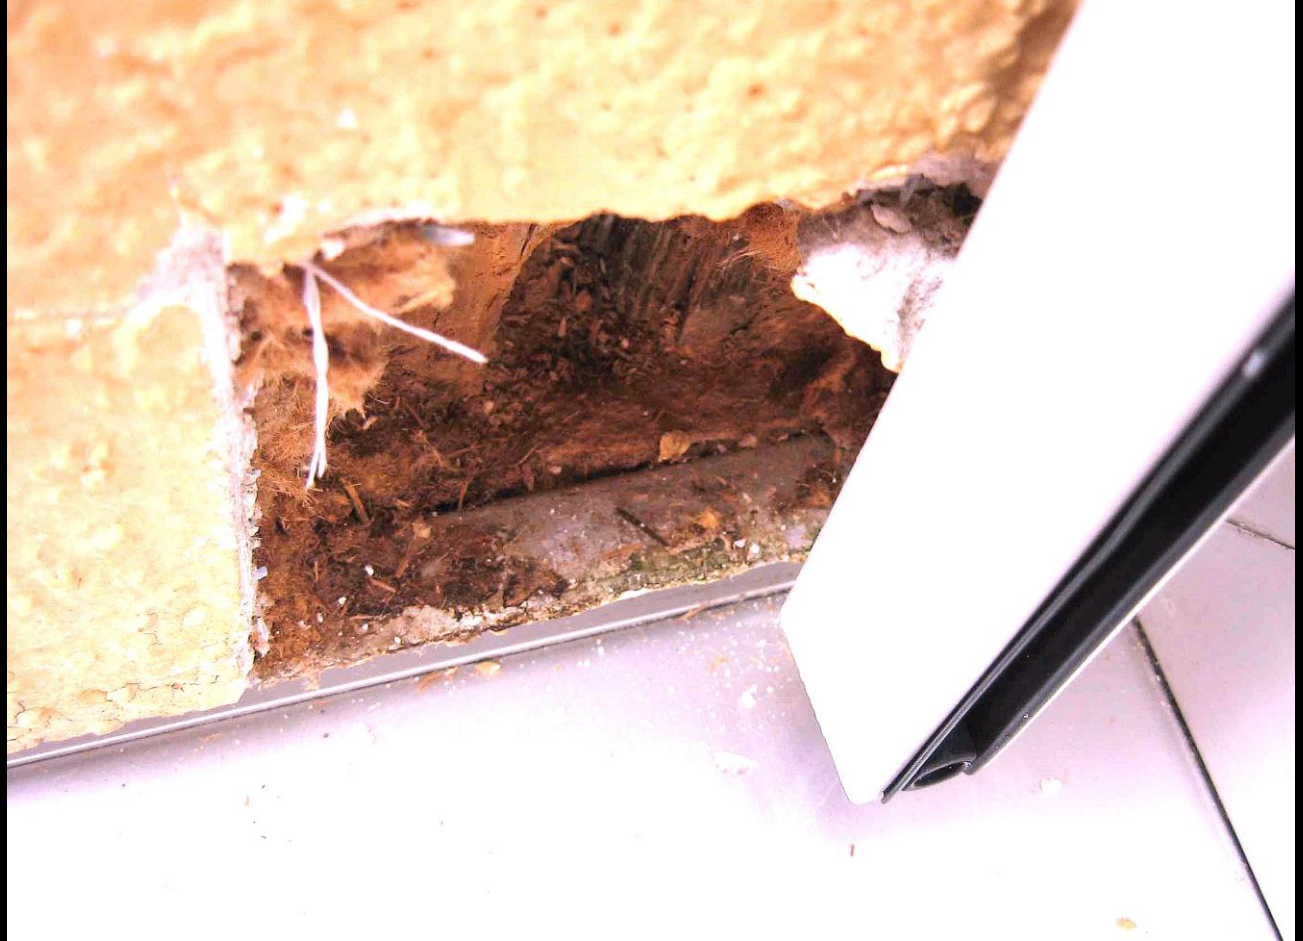
- Die ersten Schreckensbilder des Schadens

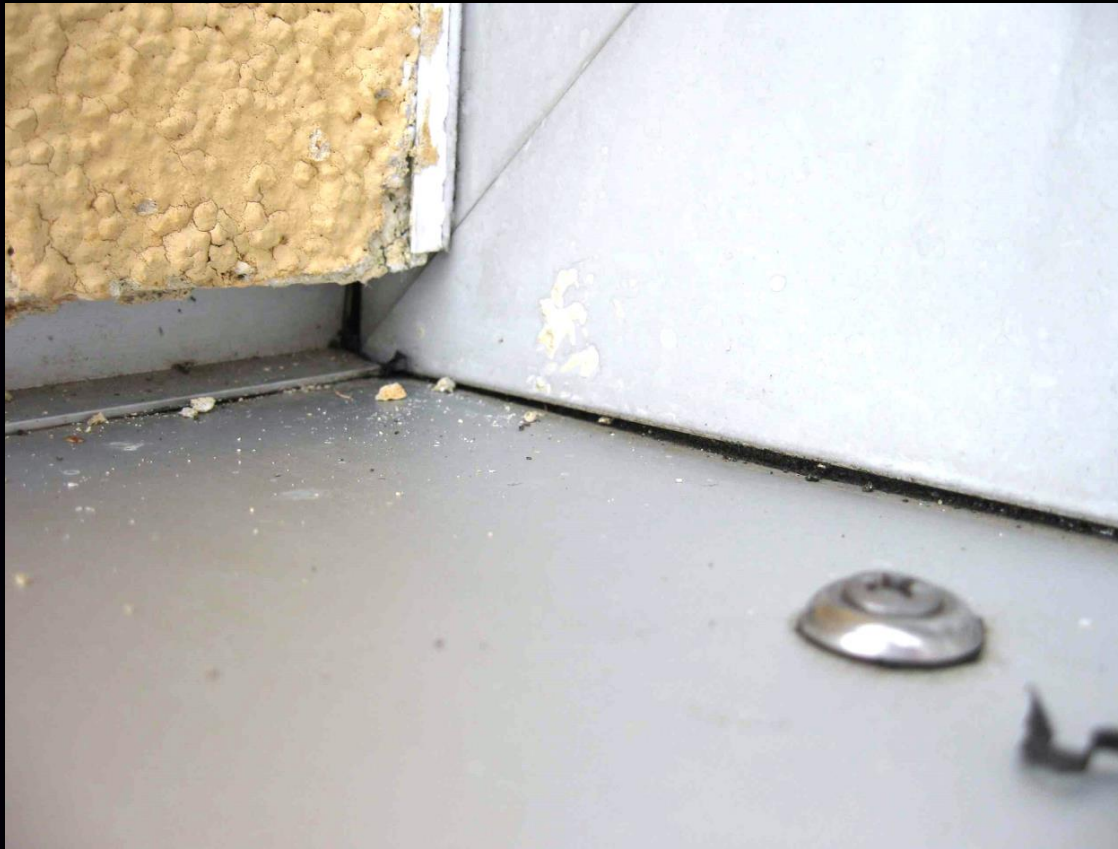
Fehlstellungen

- Fensterbankanschluss
- Falsche Rohbauebene
- Falsche Abdichtungswahl (Putzleisten)

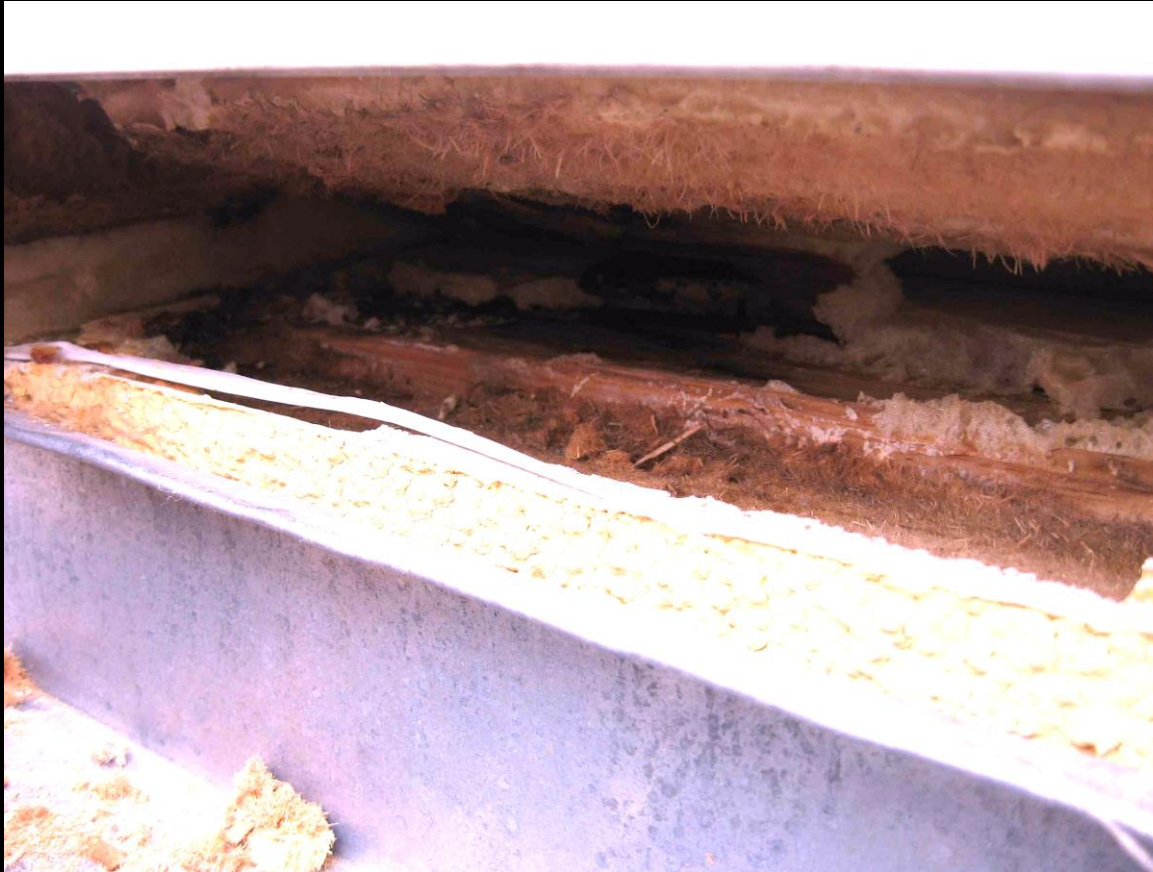
- Öffnung der Fensterbank
- Nasser Montageschaum
- Falsche Abdichtungswahl
- Falsche Entwässerung
- Spritzbarer Dichtstoff?

-Spritzbarer Dichtstoff
hat in diesen Dimen-
sionen bzw. bei diesen
Baumaterialien (Holz,
Aluminium und Putz)
nichts zu suchen

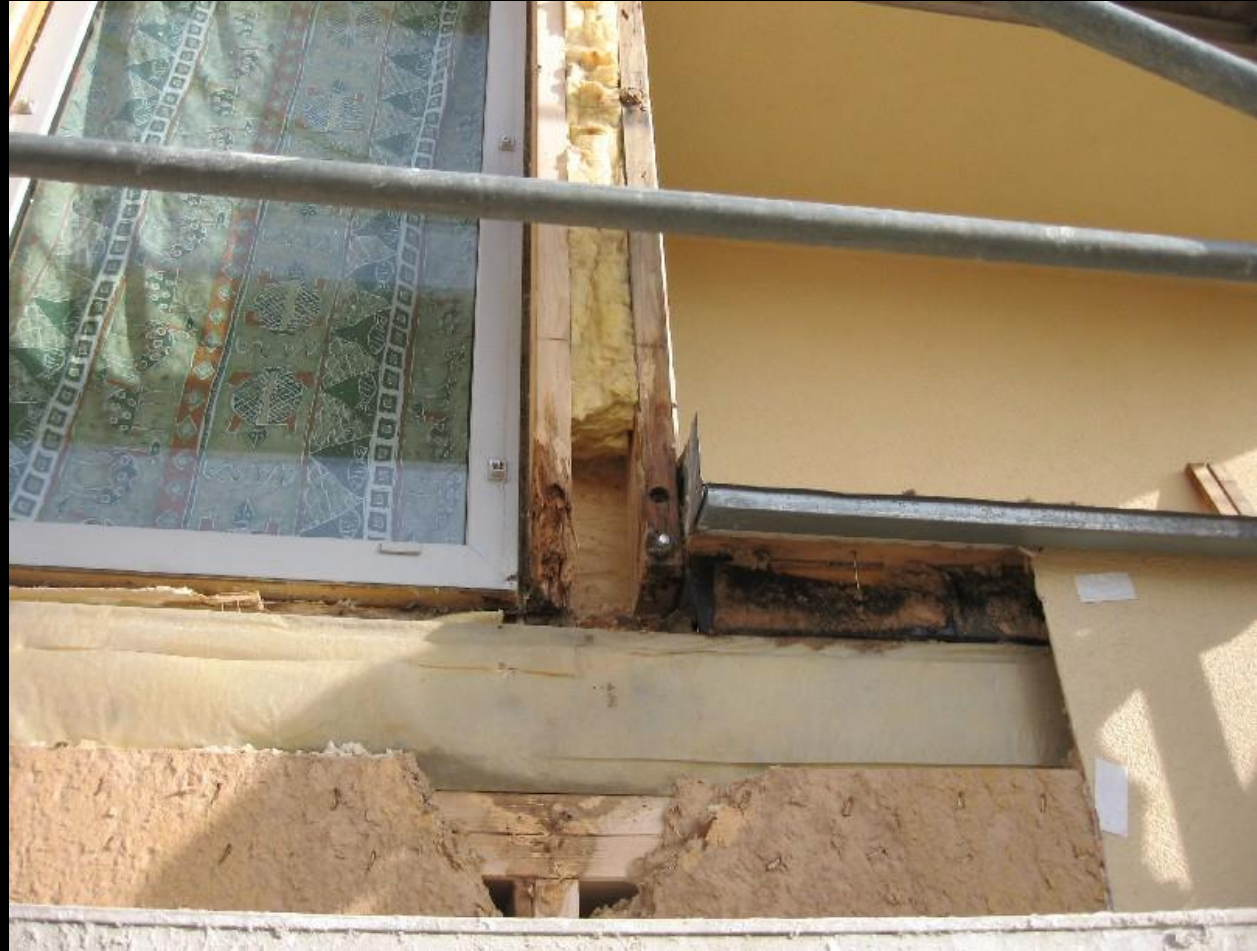
- Der Schaden führte bis hin zur der Zerstörung statischer Bauteile.

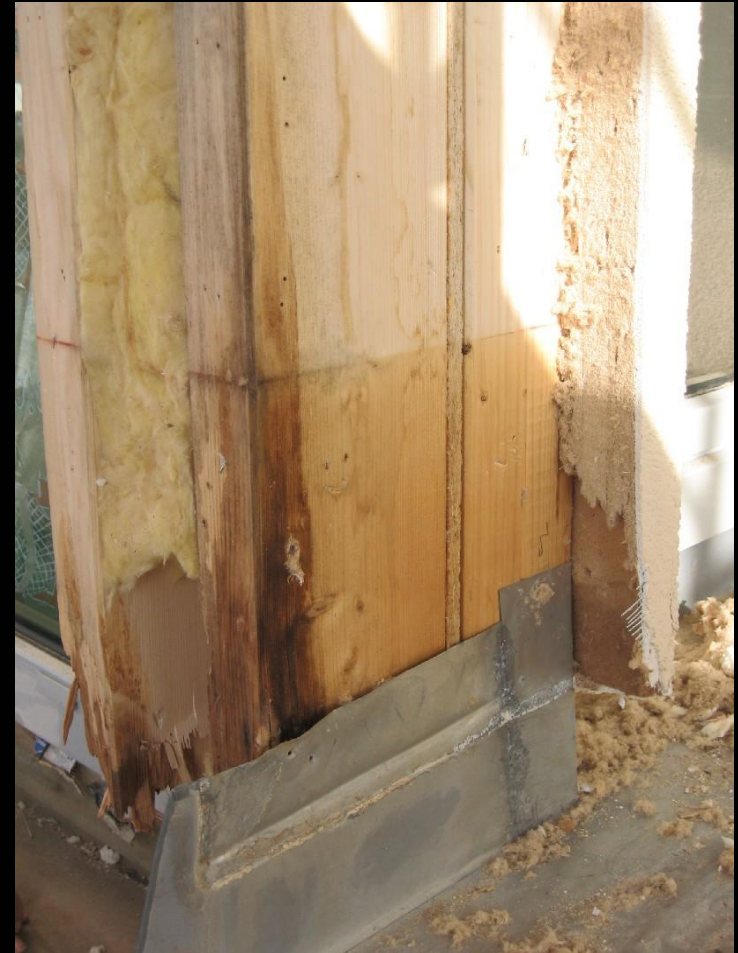
- Sämtliche Anschlüsse wurden nicht normgemäß bzw. nach dem „Stand der Technik“ ausgeführt.

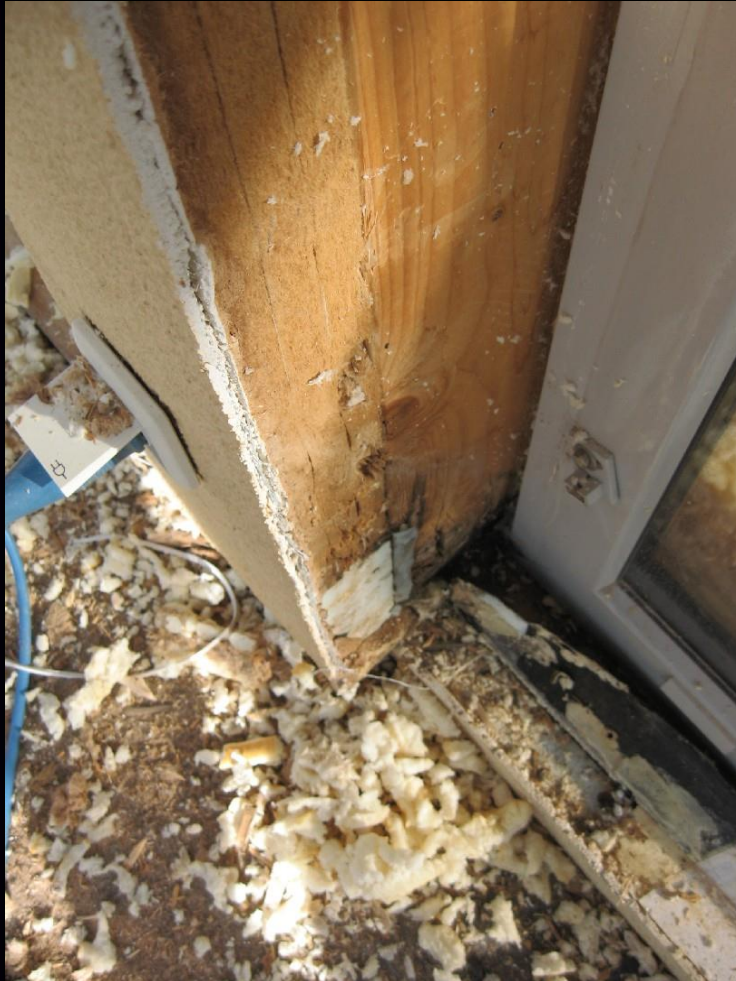
- Das Haus musste abgesperrt werden.
- Sämtliche Schwellen mussten ausgetauscht werden.

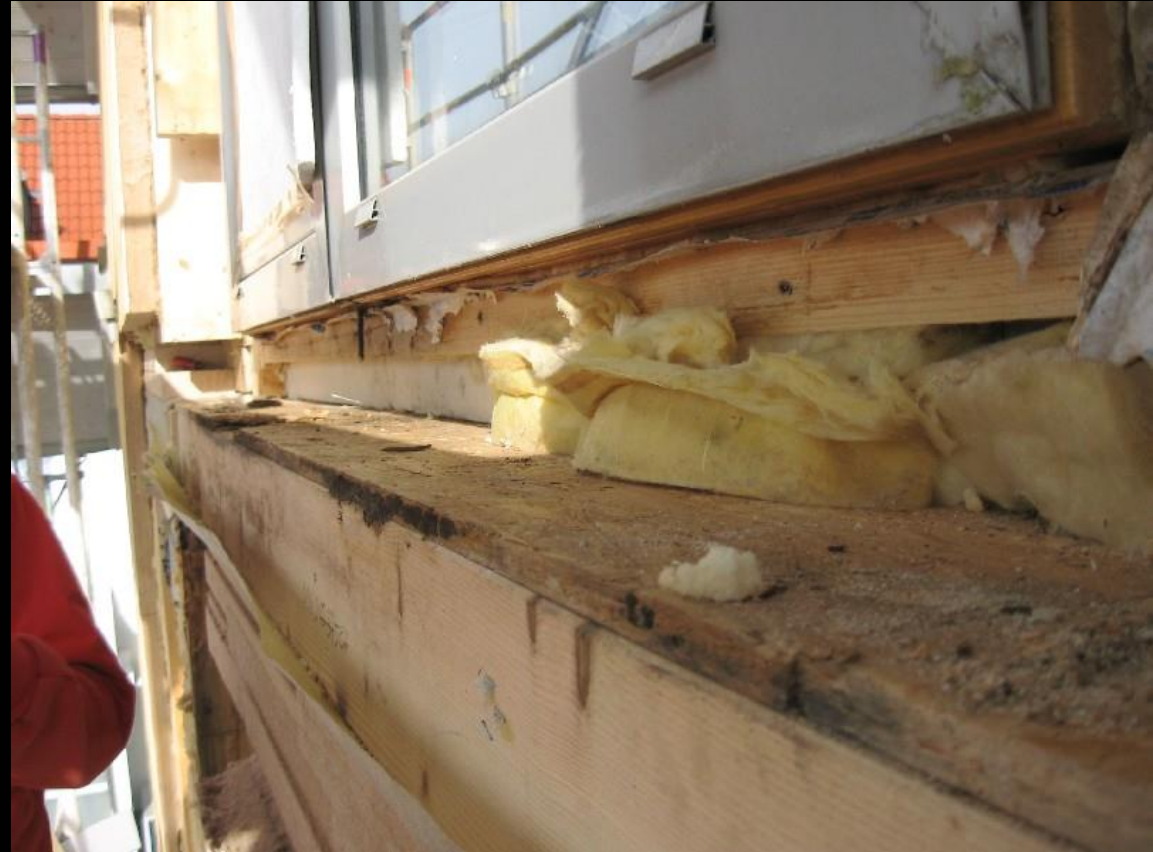
Fehlstellungen

- Dämmstoff zwischen Fensterrahmen und Bauanschluss fehlt
- Brüstungsabdichtung fehlt.

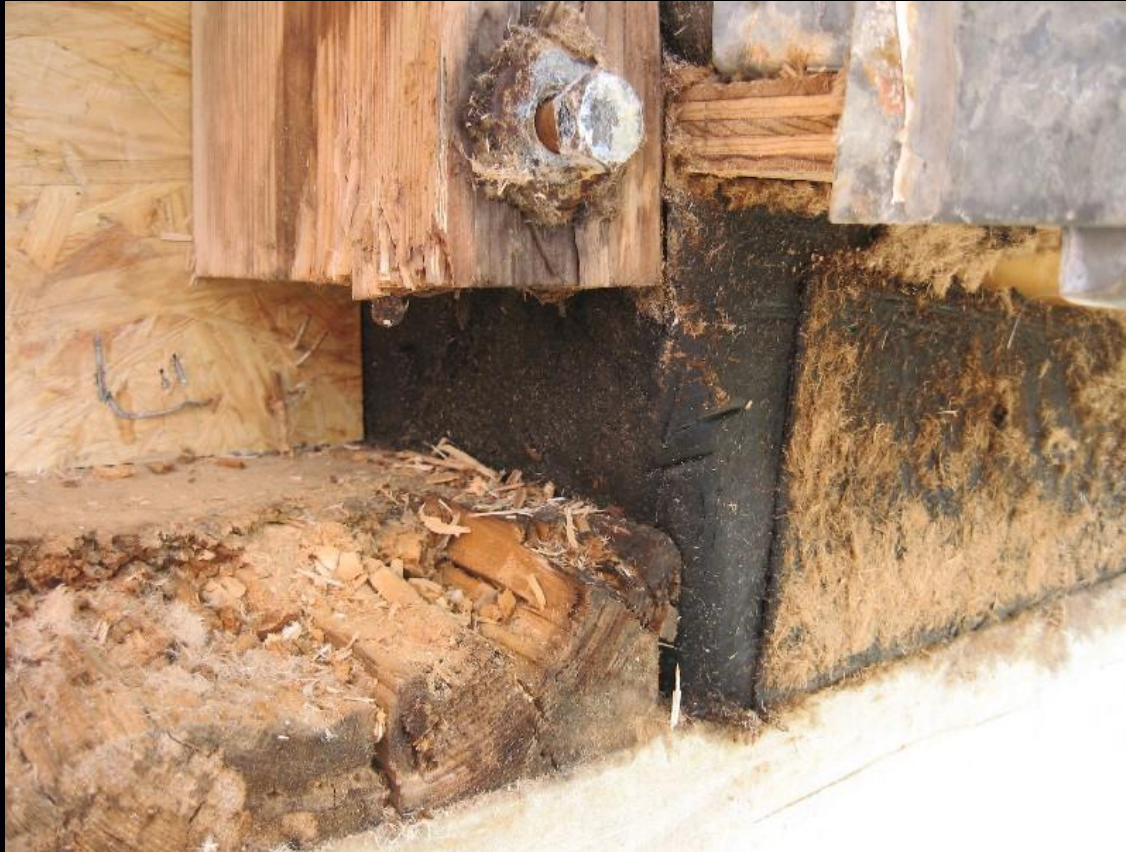
Korrosionen in der Konstruktion:

Wir erkennen, dass der Schaden von Außen bis in die innerste Region der Bausubstanz eingeflossen ist.

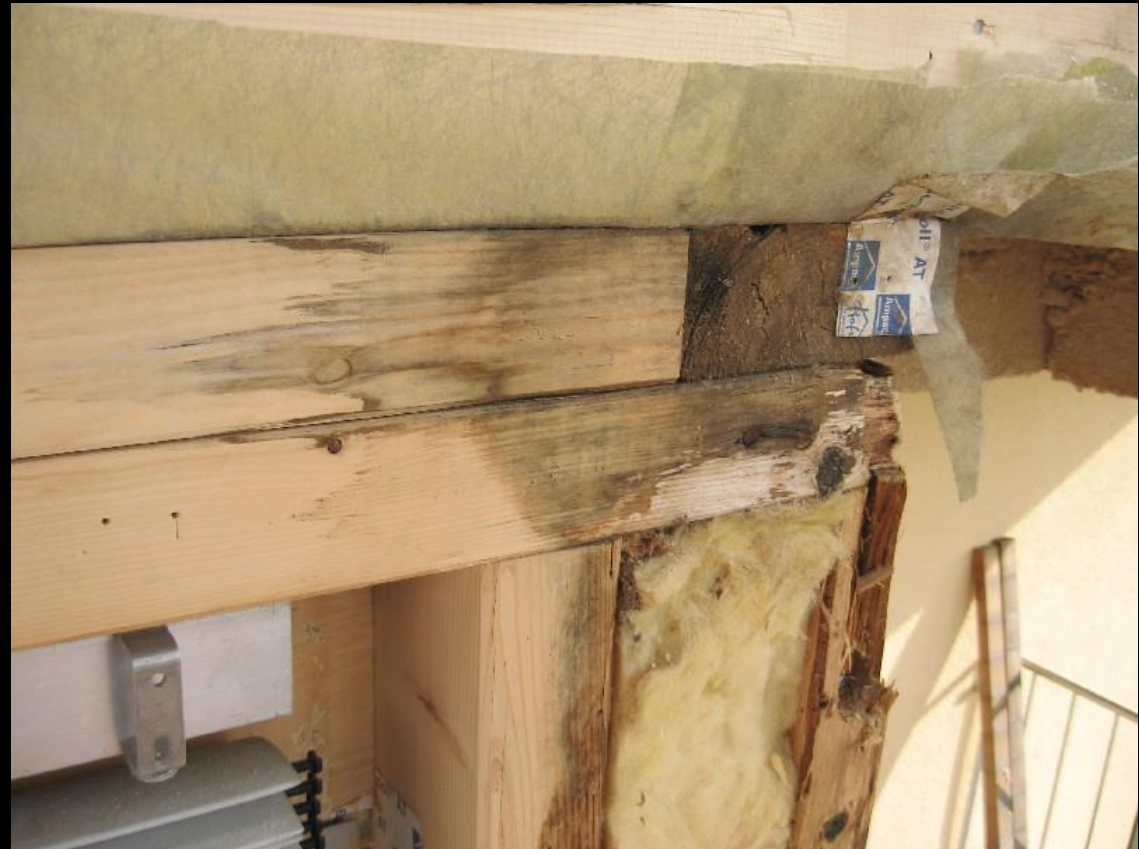
Fehlstellung

- Wasserverläufe aufgrund der Undichtheit des oberen Bauteils zerstören die Stütze des unteren Bauteils.

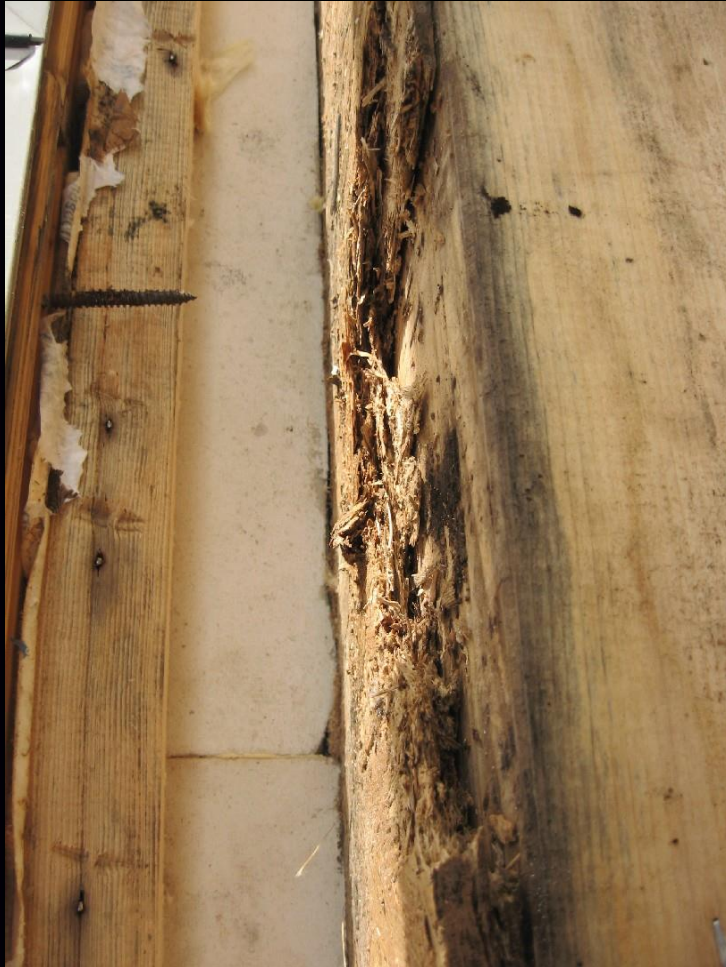
- Der Schaden zieht sich bis auf die Innenschale der OSB-Platte durch
- eine Sanierung ist nicht mehr möglich.

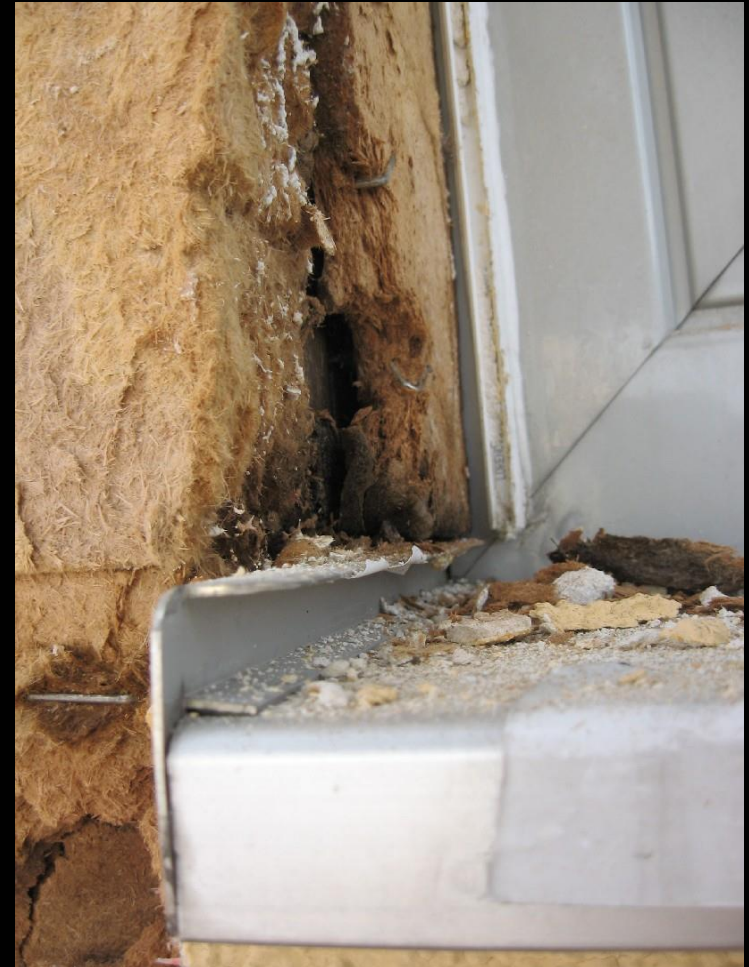
- Hätte man an den Stürzen und Laibungen einfach nur ein „compriband“ eingesetzt, hätte die Durchfeuchtung über die Schaumfuge in den Innenbereich nicht erfolgt. Die Putzleisten konnten diese Schlagregendichtheit nicht halten.

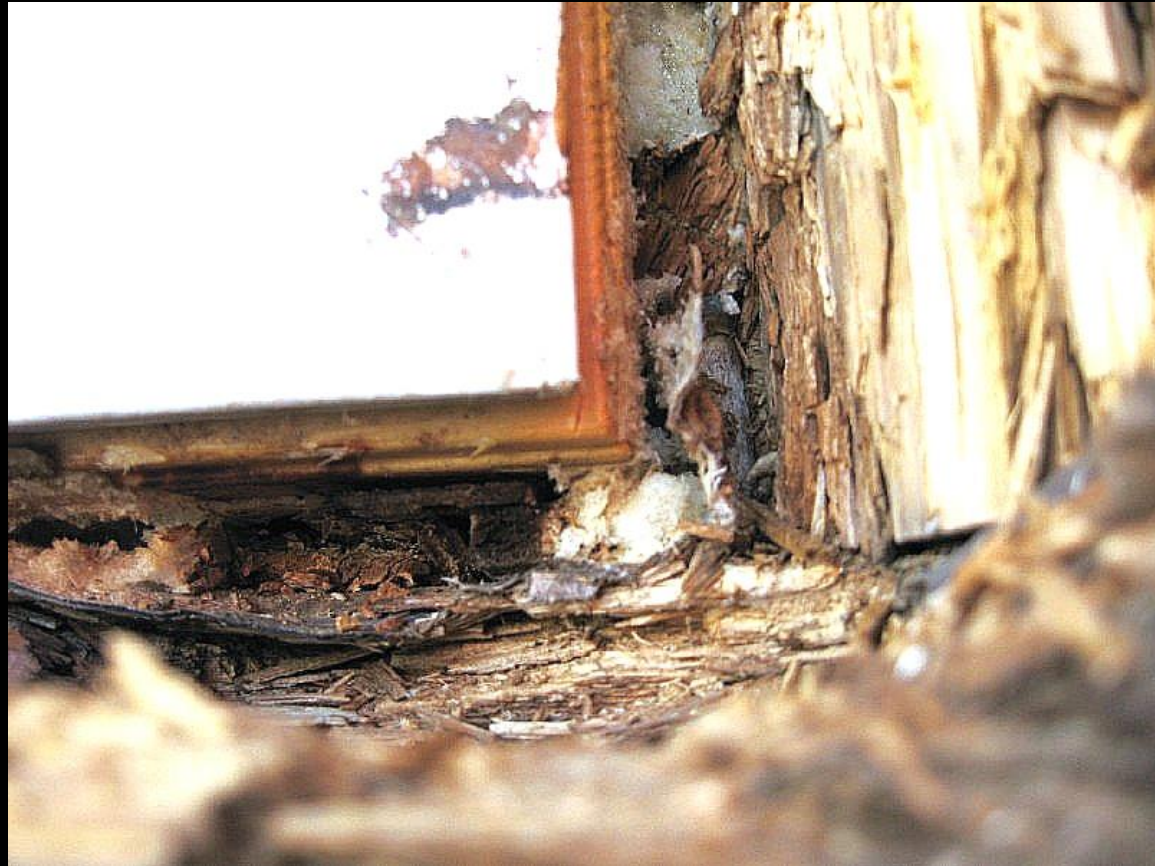
Fehlstellungen

- Die Alu-Vorsatzschale wurde als Rohbauebene angesehen.
- Aufgrund dieser Entscheidung „säuft“ der Bauschaum ab.

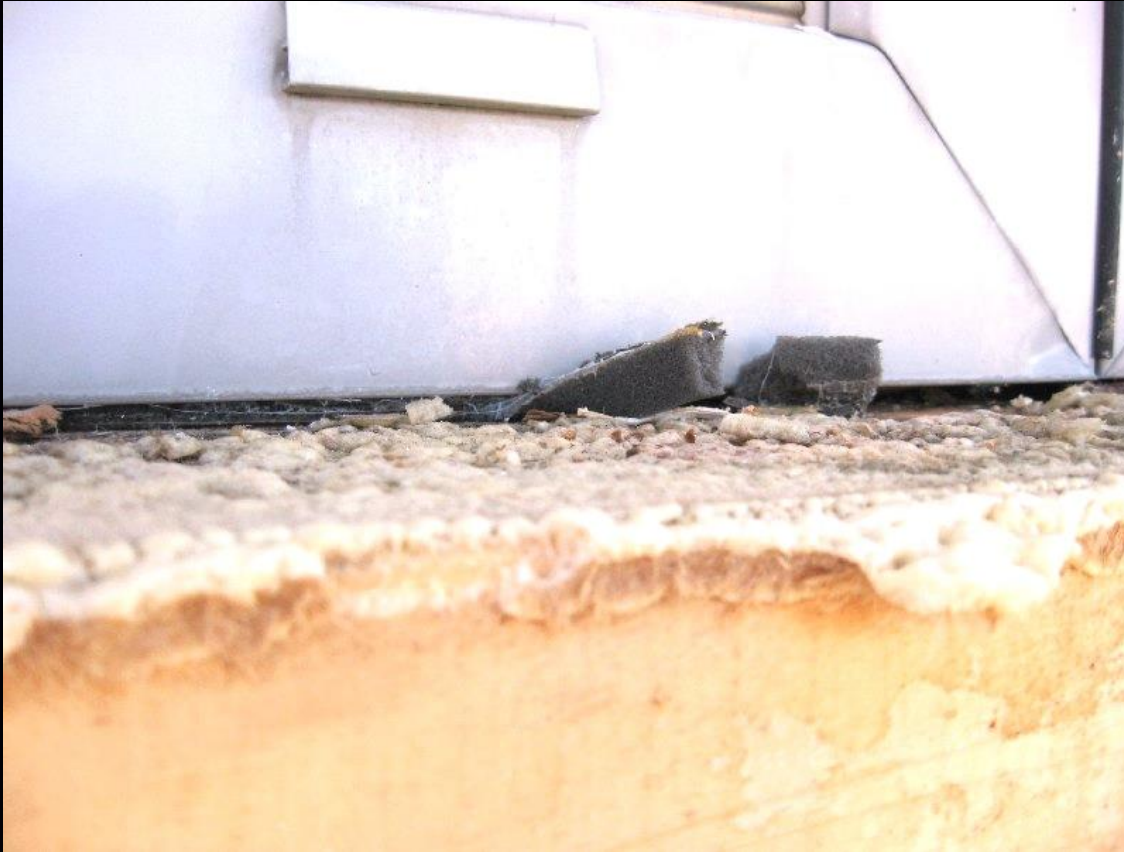
- „compribänder“ haben im Brüstungsbereich nichts zu suchen. Hierzu existieren keine Zulassungen. Im Brüstungsbereich sind wir mit stehendem Wasser konfrontiert.

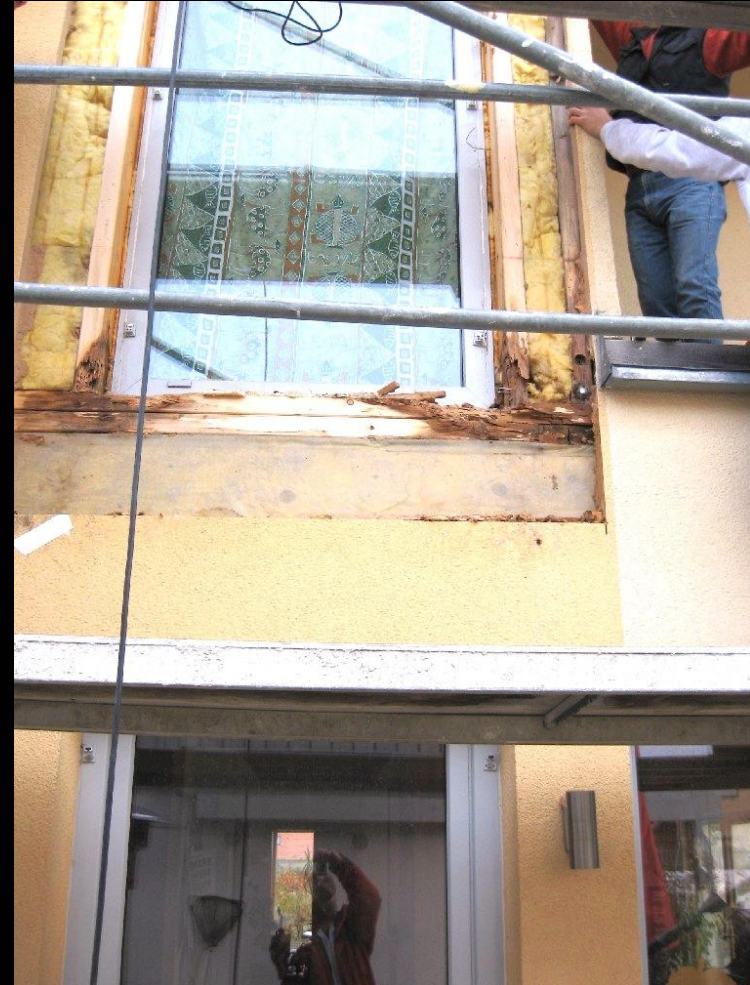
- Schäden-Panorama
- Das neu finanzierte Gebäude verliert ohne eingeleitete Sanierung etwa 70% seines Beleihungswertes
