Schädenbilder aus dem Fenstereinbau – Blatt 01

Schäden an einem Holzhaus: **Das Objekt**

Die Schädendimension infolge eines unsachgemäßen Fensteranschlusses.

Baujahr: 2005
Schaden-Feststellung: 2007
Sanierung: 2008
Prozessdauer: 6 Jahre

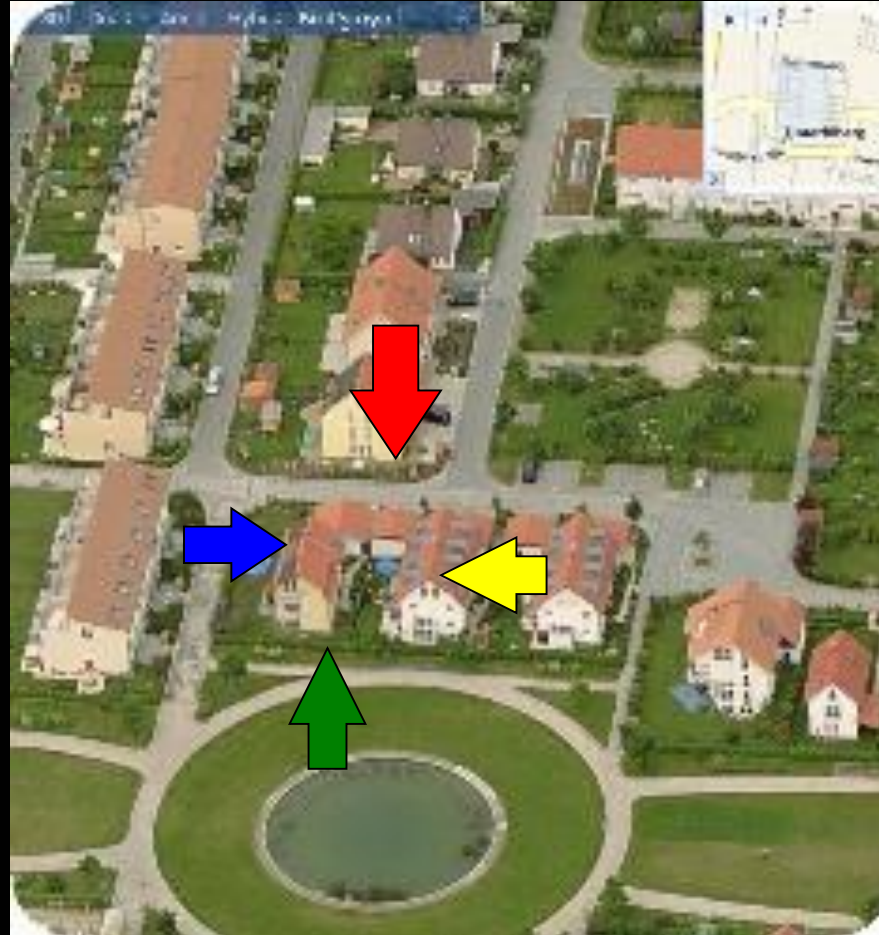
**Schädendimension
von rot nach gelb.**

Dabei entspricht rot einem hohen und gelb einem niedrigen Anteil der Schäden Dimensionen.

- rot – Westen
- blau – Süden
- grün – Osten
- gelb – Norden

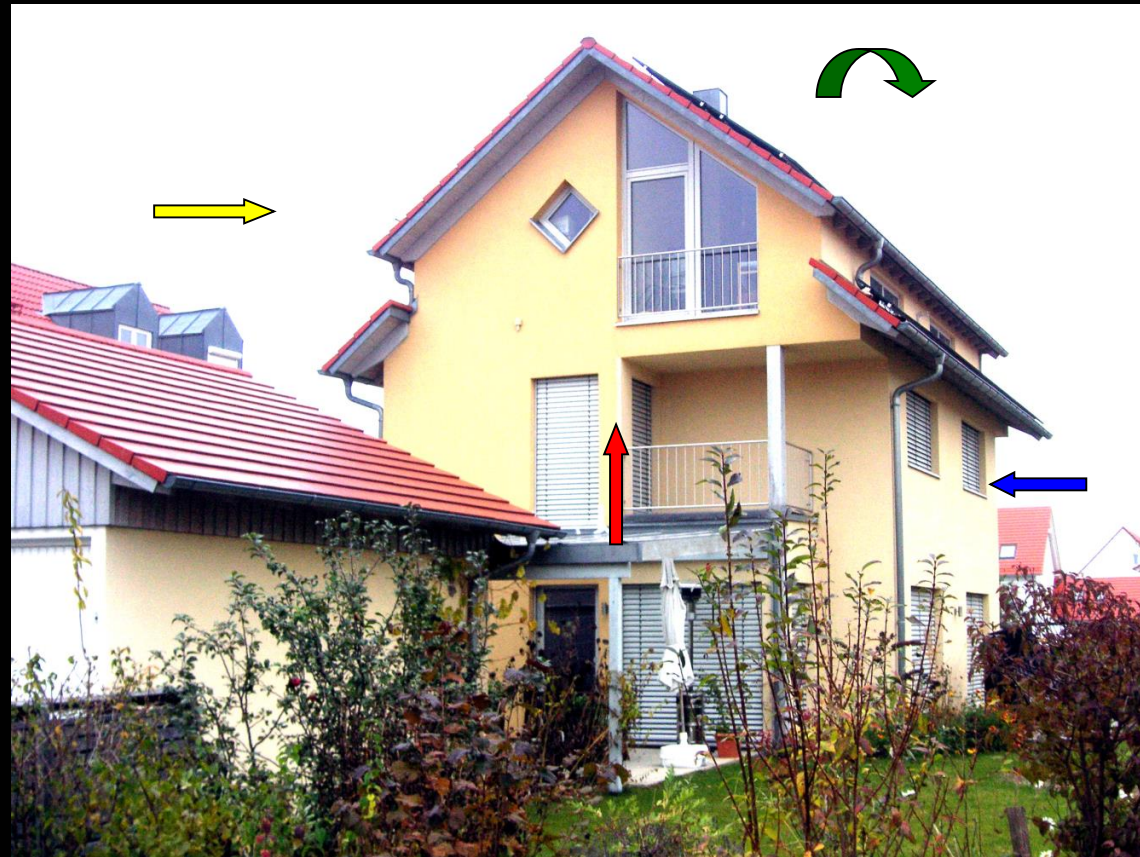
Gerade wie es der Normgeber gemäß Skizze H25 vorgibt, zeichneten sich auch die Schäden-Dimensionen an diesem Gebäude ab.

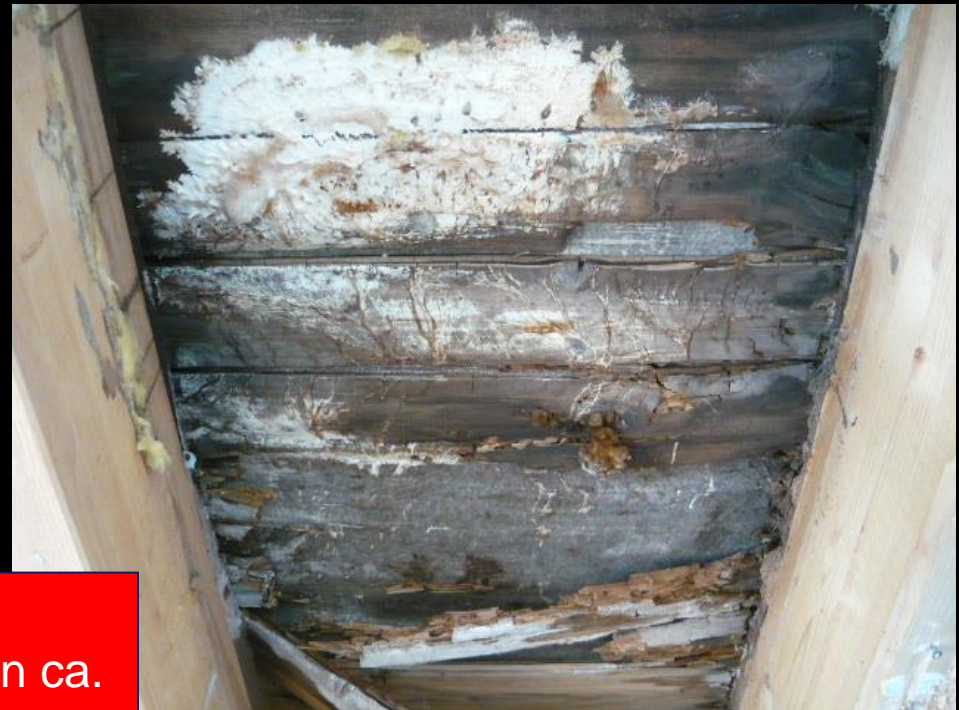
Das Gebäude wurde nach 15
Jahren mit einer Bausumme von ca.
100.000.-€ abgerissen.
Hier der echte Hausschwamm zu
erkennen.

Tragende statische Bauteile mit über 800 mm Baustärke, ohne Überlebensmöglichkeit.

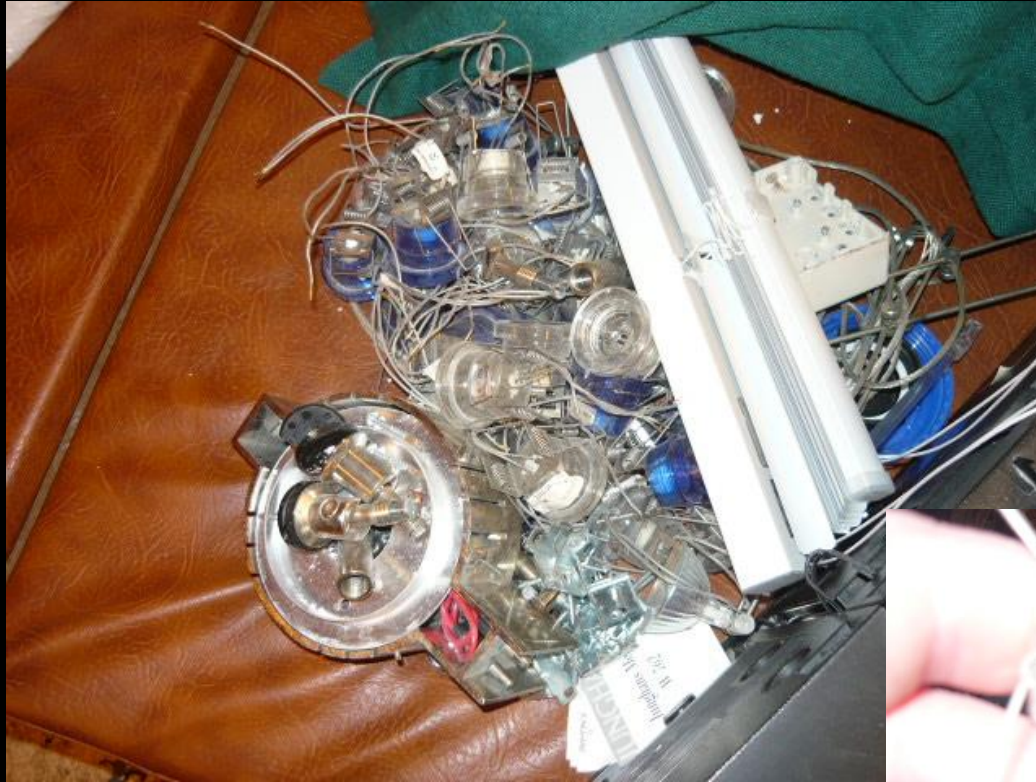
Der Haupt-
Schadens-
verursacher
war der
Elektriker.

Hier wurde die
Dampfbremse in
diesem Bad
durchbrochen. Das
Spaß-Bad stürzte nach
15 Jahren ein.
