Bauphysik:  
Erstschaden 2013  
Sanierung 2014  
Zweitschaden 2022

Bauphysik und  
*DIN 4108*, Wärmeschutz und Energie-Einsparung in  
Gebäuden (*vormals Wärmeschutz im Hochbau*)

Schäden an einem Holzhaus nach 3 Jahren

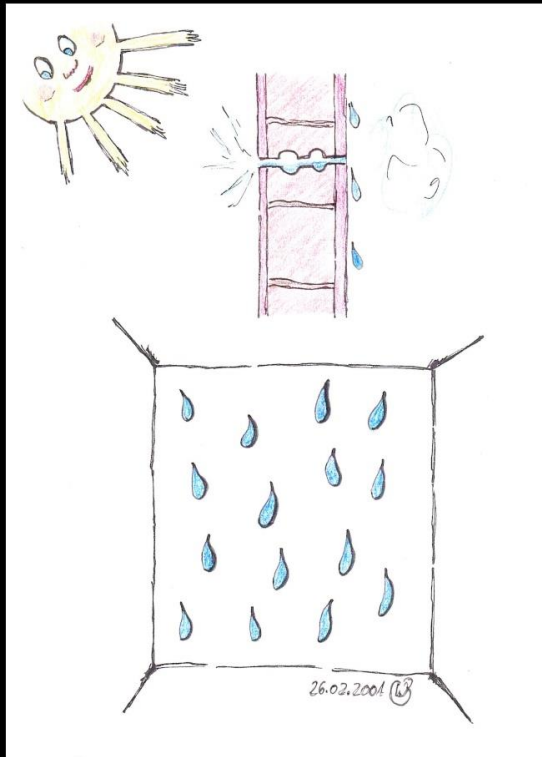
Holzhaussschaden Bauphysik 2013:  
Feuchte Durchwanderung im Bauteil:

- 1 = Wird die Feuchtigkeit im Innenraum zu groß, ist naturwissenschaftlich in unseren Regionen natürlich, dass die feuchtwarme Luft zur kalten Luft abwandern möchte.
- 2 = Somit von einem partialen Druck die Reden ist, der allerdings physikalisch keine physikalische Kraft darstellt und aufbaut.
- 3 = Somit wandert bei uns ca. 80 % des Jahres das Wassermolekül mit der feuchtwarmen Luft nach außen ab.

Die Feuchtwanderung:

- A = Ist die Innenwand kalt, setzt sich das Kondensat flächig ab. Die feuchtwarme Luft wandert durch die Poren und kondensiert in der Regel in der Bausubstanz.
- B = Ändert sich die atmosphärische Umgebung, wird das Wasser, wieder zu Dampf und trocknet nach außen rück.

**Naturwissenschaftlich  
wandert feuchtwarme  
Luft von innen nach  
außen zur kalten  
Atmosphäre ab.  
Dabei entsteht in der  
entsprechenden  
Temperaturebene der  
Taupunkt.**

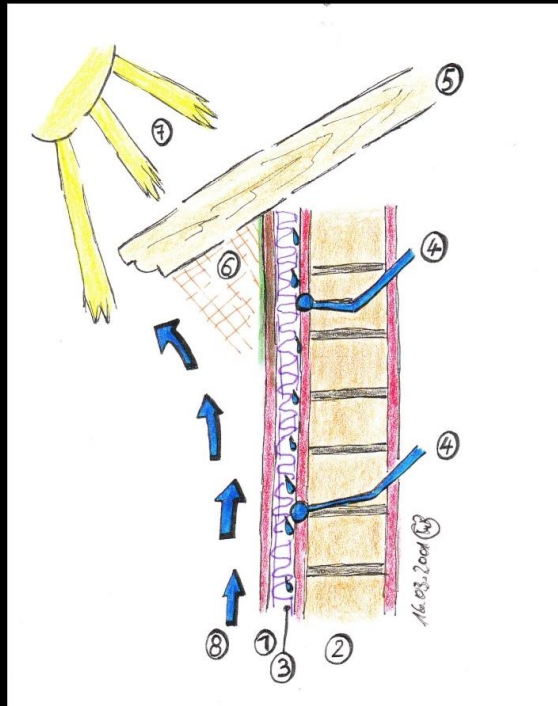
Holzhaussschaden Bauphysik 2013:  
Außendämmung:

Schadensauswirkungen:

- A = Im Massivbau wird dabei meist die Außendämmung durchnässt und es bilden sich auf dem Putz Mikroorganismen und Algen. Die Fassade vergrünt.
- B = Im Holzbau ist es daher zwingend die Außenfassaden zu Hinterlüften, damit das Wasser weggelüftet werden kann. Das heißt, dass eine Kaminwirkende Lüftung eingebaut werden muss.
- C = Wird dieses Kondensat in der Konstruktion nicht rückgetrocknet und es wird mehr Feuchtigkeit zugeführt, werden sich sofort Holzzerstörende Pilze und Schwämme bilden.

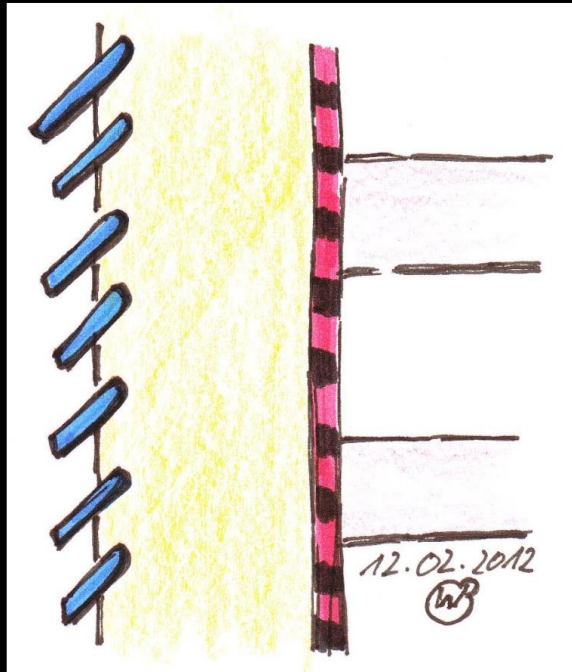
Holzhaussschaden Bauphysik 2013:  
*DIN 4108* und der Holzbau:

1 = Da im Holzbau diese Feuchtigkeit nicht  
entstehen darf, wurde im Holzbau aus den  
Grundlagen der *DIN 4108* das *>Drei  
Ebenenmodell<* ins Leben gerufen.

- A = Ebene 1 Rot:  
Die innere Dampfbremse oder Sperre.  
Feuchtwarme Luft wird daran gehindert,  
durch die Bausubstanz zu wandern.
- B = Ebene 2 gelb:  
Dies ist der Funktionsbereich der  
Konstruktion und der Dämmung.
- C = Ebene 3 blau:  
Die Schlagregenebene. Hier muss  
gegenüber der Konstruktion eine  
Schlagregensicherheit eingebaut werden.

Schadensauswirkungen:

- A = Ebene 1 rot:  
Feuchtwarme Luft durchdringt die Bauteile  
und durchfeuchtet diese.
- B = Ebene 2 gelb:  
Im Holzbau wird die Dämmung  
durchfeuchtet und verliert Dämmwert.
- C = Ebene 3 blau:  
Schlagregen dringt in die Holzkonstruktion  
ein. Pilze und Schwämme bilden sich.

**Das drei Ebenenmodell:**  
Im Holzbau ist somit das  
drei Ebenenmodell der  
Garant für die Umsetzung  
der *DIN 4108*:  
Die Problematik dabei ist,  
dass Plattenmaterialien  
und Putze diese Ebenen  
nicht halten können. Die  
Lösung ist immer, innen  
dichter wie außen. Halten  
wir diese Lösung  
kontrolliert nicht ein,  
produzieren wir Schäden.

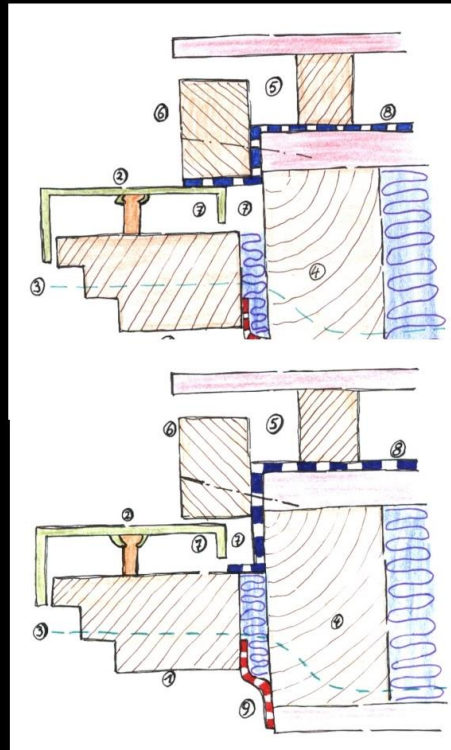
Holzhaussschaden Bauphysik 2013:  
Bauwerksschließende Anschlüsse:

- 1 = Auch die bauteilschließende Werkstücke wie Fenster und Haustüren, müssen mit Membranen an die beiden Ebenen des Holzbaus dicht angeschlossen werden. Daher ist es zwingend, dass das Holzhaus diese Ebenen eigenständig aufweisen. Sind diese Ebenen nicht anschlussfähig, werden unweigerlich Schäden entstehen. Daher sind Putze alleine nicht die Schlagregendichtheit für Holzbauten.

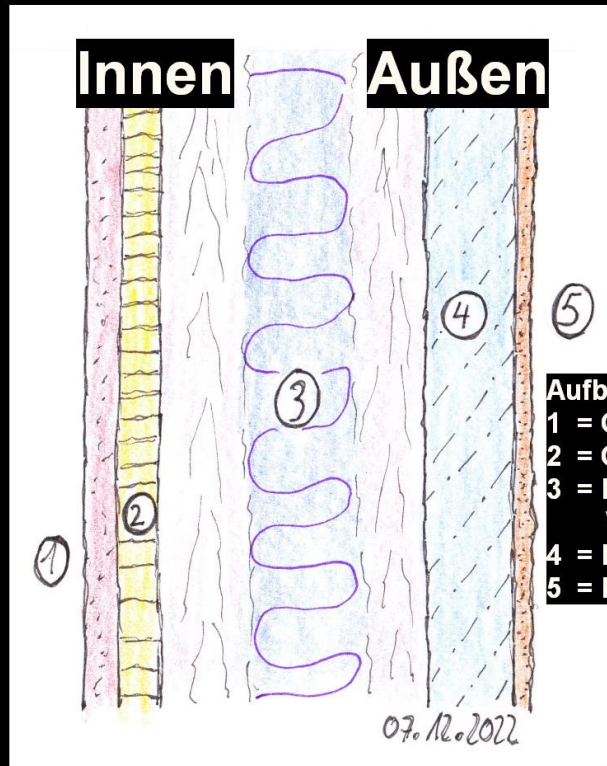
Der Schaden am Holzhaus aus 2013:

Es gibt immer noch Hersteller, die entgegen der *DIN 4108* immer noch die

Diffusionsoffene Bauweise anbieten. Das heißt, dass der Putz die Schlagregendichtheit halten muss und das Plattenmaterial innen die Dampfbremse halten muss.

Aufbau von Innen nach Außen:

- 1 = Gipskartonplatte
- 2 = OSB-Platte nicht Stoßverklebt
- 3 = Holzständer mit Voll-Gefach-Mineralfaserdämmung
- 4 = Holz-Weichfaserplatte
- 5 = Der zweilagige Putz

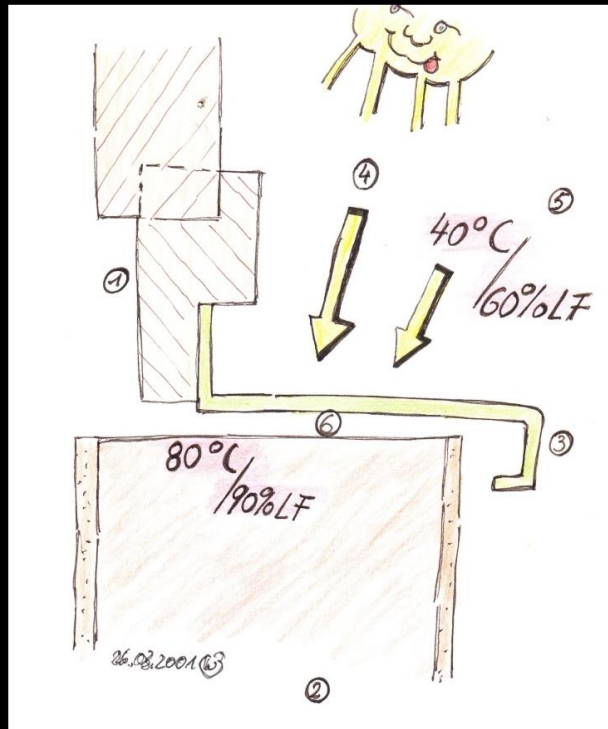
Holzhausschaden Bauphysik 2013:  
Temperatur und physikalisches Wasser übertragen auf unsere Bauhülle:

- 1 = Der Fensterbankanschluss ist dabei die hauptsächlichste Problemzone. Meist aus Alu oder Metall.
- 2 = Unterhalb der Fensterbank gibt der Leitfaden und die *DIN 4108* vor, dass Kondensat aus physikalischem Ursprung kontrolliert entwässert werden muss. Das heißt unter der Fensterbank befindet sich eine Luftschicht.
- 3 = Heizt die Sonne das Metall mit Insolation auf, entstehen unterhalb der Fensterbank extreme Temperaturen, die sehr viel Feuchte/Wassermoleküle aufnehmen können.

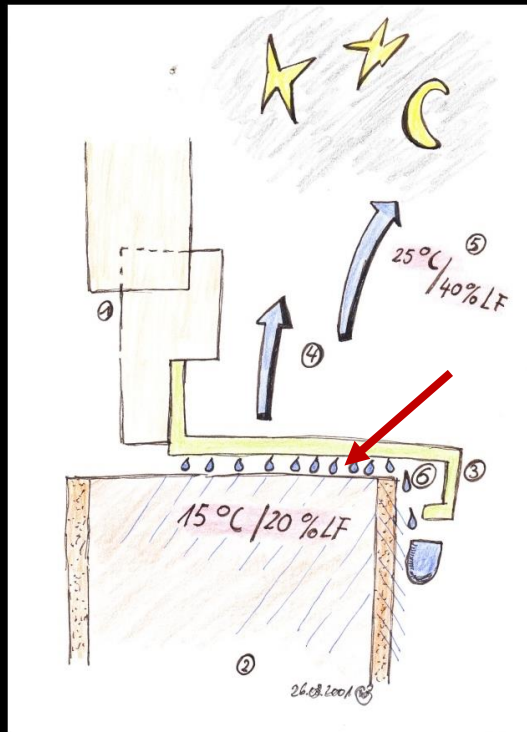
Holzhaussschaden Bauphysik 2013:  
Tauwasserausfall unterhalb der Fensterbank:  
1 = Kommen wir jetzt in den Tag-Nachtwechsel, bewirkt die niederenergetische Wärmeabstrahlung an das Weltall, dass unterhalb der Fensterbank die Temperatur extrem abfällt.  
2 = Die Luft unterhalb der Fensterbank kühlt somit ab und kann das eingebundene Wasser nicht mehr halten.  
3 = Es wird Tauwasser gebildet. Dieses Tauwasser muss kontrolliert abgeführt werden. Das gibt die *DIN 4108* deutlich vor. Es darf daraus kein Schaden entstehen. Daher müssen Bauwerksabdichtungen nach *DIN 18531 – 18535* eingebaut werden.

Die Schadensauswirkung:  
A = Bei Massivhäusern werden die Putze hinter flossen. Der Putz fällt nach kurzer Gebrauchszeit von der Wand.  
B = Bei Holzhäusern bilden sich sofort holzerstörende Mikroorganismen. Der Totalschaden ist dann nicht mehr zu verhindern. Siehe Schadensbeispiel aus 2013.

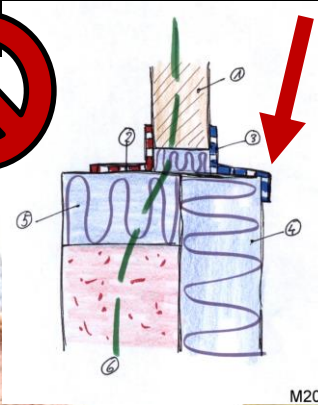
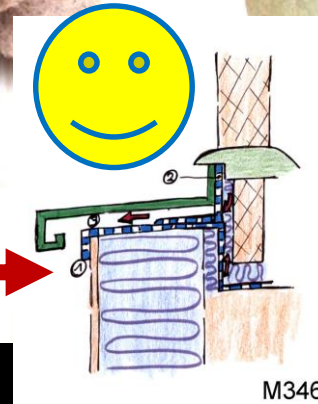
**Schnittstelle Putzer und Fensterbauer:**

Ein stetiger Kampf der Fensterbauer mit den Putzer. Der Fensterbauer baut die Brüstungsmembranen ein und der Putzer schneidet diese ab oder führt diese hinter den Putz.

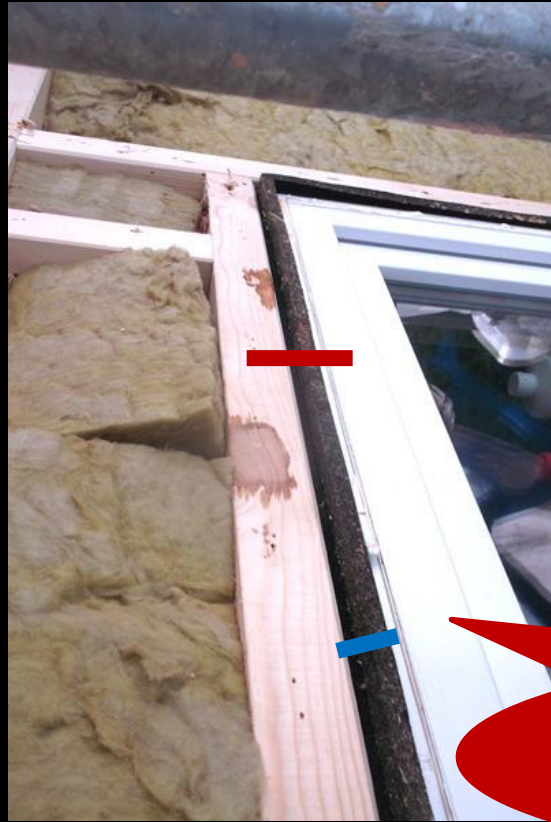
1. Rot die Abdichtung des Fensters zum statischen Ständer mit Membranen in Folienform.
2. Blau die Abdichtung in Form eines zugelassenen Quellband.

**Mehr Möglichkeiten hat der Fensterbau nicht die Schlagregendichtheit sicherzustellen!!!!**

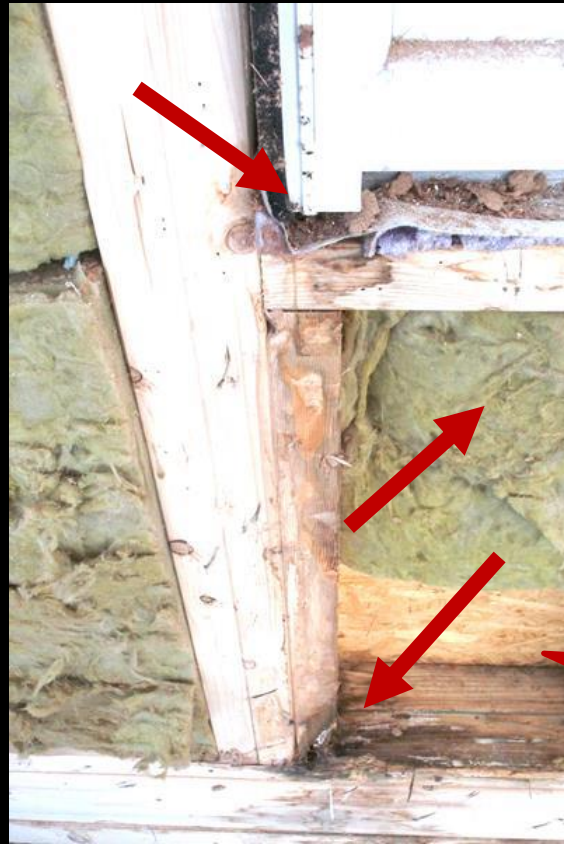
**Schadensmerkmale aus dem Fenstereinbau:  
Diese Schäden sind aus dem Fenstereinbau  
heraus zu erklären.**

**Das ist die erste  
Schadensauswirkung über die  
Fensteranschlüsse!!!!**

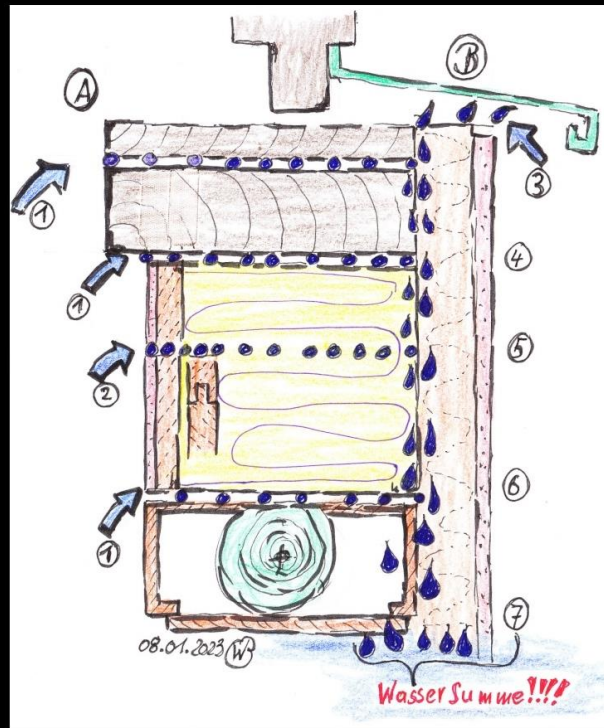
Holzhaussschaden Bauphysik 2013:  
IST-Zustand des Schadensschema bzw.  
die Schadensanalyse:

- A = Physikalische Schäden von innen.  
Entscheidend für den Schaden ist, dass  
innen keine Dampfbremse vorhanden  
ist. Auch die OSB-Platten sind nicht  
Stoß- und Anschlussverklebt.
- 1 = Feuchtwanderung durch die  
Konstruktionsfugen.
  - 2 = Feuchtwanderung durch die nicht  
verklebten Stöße der OSB-Platten.
- B = Schlagregenschäden von außen da  
keine schlagregendichte Ebene  
vorhanden ist.  
Wassereindringung aus:  
3 = Fensterbank und Brüstungsanschlüsse.  
4 = Putzanschlüsse an die Bauanschlüsse.  
5 = Durch zulässige Putzrisse.  
6 = Durch Druck und Sog aus dem  
Windangriff.

- 7 = Das Schadenergebnis:  
Aus dem Naturgesetz, dass Wasser aus  
der Schwerkraft heraus nach unten läuft,  
sammelt sich das Flieswasser an den  
Schwellen der Holzständer innerhalb der  
Konstruktion.

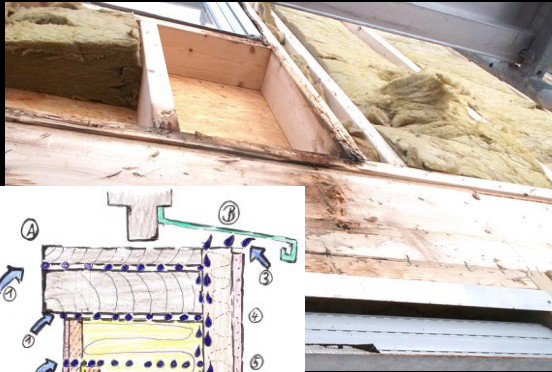
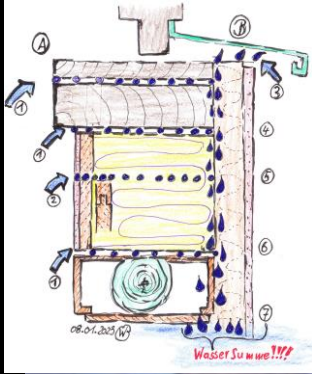
**Natürlich wandert Feuchtigkeit auch unter unseren Bodenaufbauten nach außen.**
