Schäden an einem Holzhaus nach 3 Jahren

Aerodynamik:  
Erstschaden 2013  
Sanierung 2014  
Zweitschaden 2022  
Alles eine Grundlage  
unserer Möwe!

**Baufachforum**  
Wilfried Berger

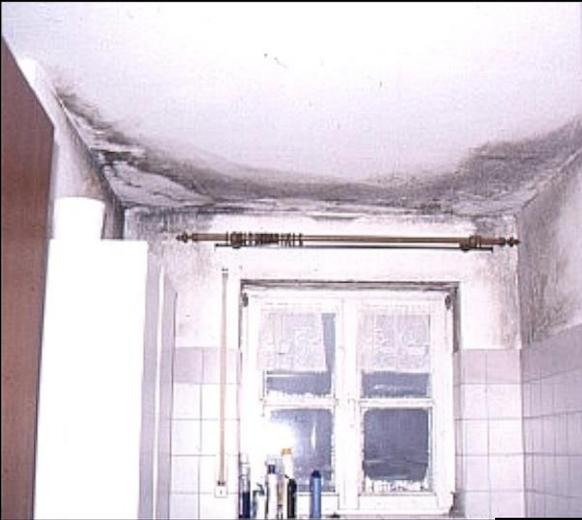
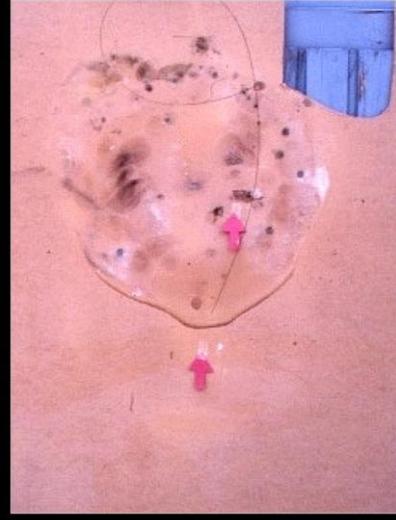
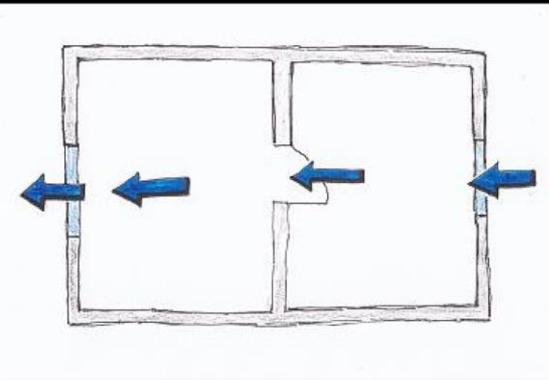
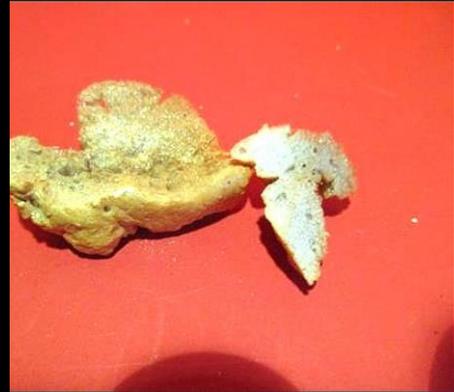
## Lehr-Thema: Was ist Aerodynamik an Gebäuden?

1. Lüften funktioniert nur wenn wir eine Stoßlüftung vornehmen können. Dabei muss am Ausströmen allerdings wieder ein Überdruck vorhanden sein. Ist hier ein Unterdruck vorhanden, wird keine Luft ausgetauscht.
2. Pilz, Schimmel und Mikroorganismen werden dann sofort auffällig.

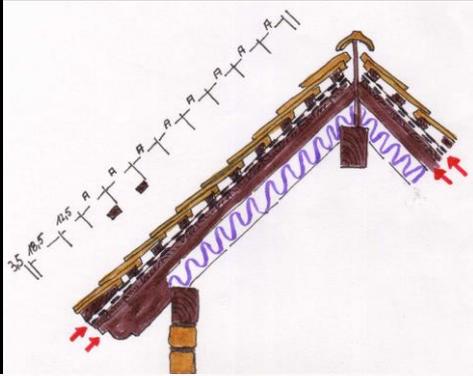
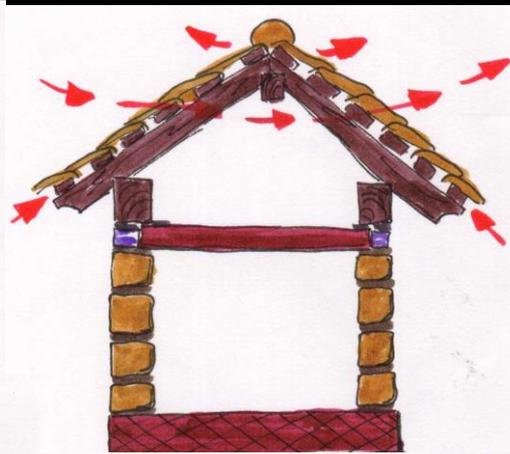
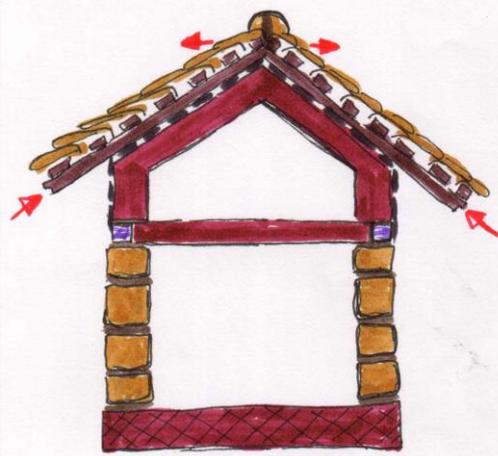
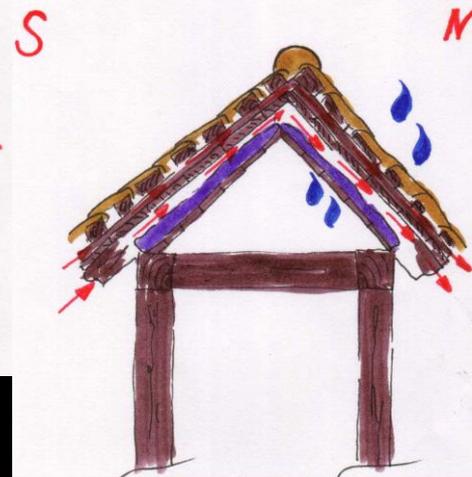
## Lehr-Thema: Was ist Aerodynamik an Gebäuden?

1. Auch Dächer mit den Dachdurchlüftungen sind vom Wind und der Aerodynamik abhängig.
2. Ohne klare Luftebenen ist eine kontrollierte Dachfunktion nicht möglich.
3. Bauen wir kontrollierte Windströmungen von Lee auf Luv, säuft das Dach ab.
4. Die nördliche Dachhälfte bleibt ständig kalt und säuft dabei ab.

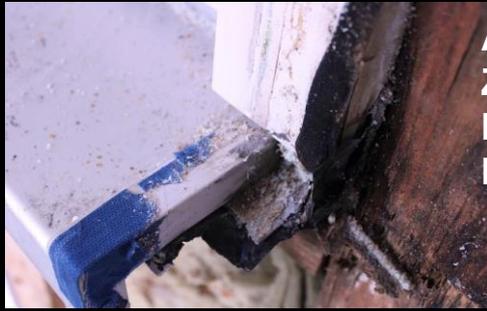
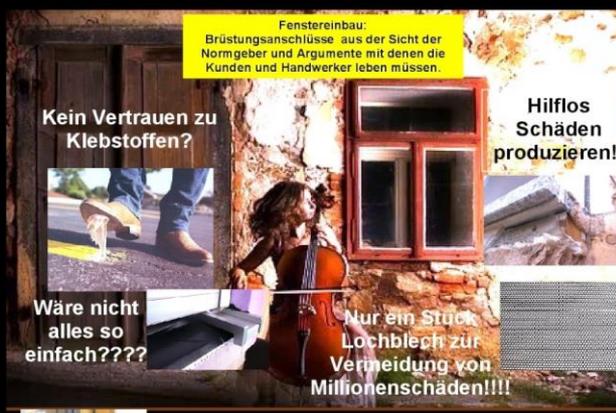
Sanierte Brüstungsanschlüsse:  
Holzhausschaden Bauphysik 2013:

A = Schadensanalyse:  
Aus der Schadensvorstellung 2013 kennen wir zwei Schadensauswirkungen. Einmal die Bauphysikalischen Probleme aus der offenen Bauart ohne kontrollierten Dampfbremsen bzw. Dampfsperren.

B = Als zweite Schadensauswirkung kennen wir dann das Problem der Putzanschlüsse mit dem Schlagregen-Angriff.

- 1 = Die Hauptprobleme liegen dabei bei den Brüstungsanschlüssen. Dort haben die Bauwerksabdichtungen, die vom Putzer abgeschnitten wurden und somit leck waren.
- 2 = Diese Brüstungsanschlüsse wurden 2013 alle penibel nach den neuesten DIN Grundlagen des Fenstereinbaus saniert.
- 3 = Somit aus diesen Anschlüssen auch 2022 mit identisch des gleichen Schadens nicht wieder die gleichen Wassereindringungen entstehen konnten.

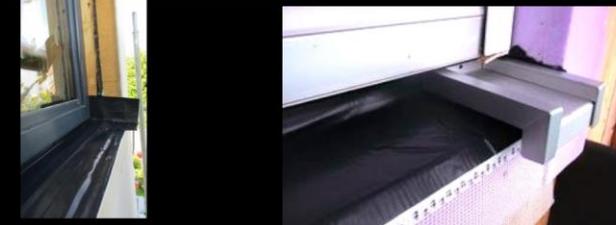
## Lehr-Thema: Öffnung der Brüstungsanschlüsse mit Schadenserkennung 2022:

1. Vorweggenommen wird, dass 2013 die Fenstermembranen sach- und fachgerecht eingebaut wurden.
2. Der Fensterbauer kann lediglich die Brüstungsanschlüsse bis zur Schlagregenebene des Holzhauses einbauen.
3. Hier die Grenze der Schnittstellen.

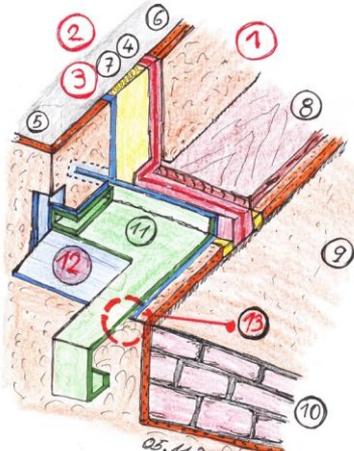
Sanierte Brüstungsanschlüsse:  
Holzhaussschaden Bauphysik 2013:  
A = Das SOLL-Zustand-Schema:  
1 = Innenputz.  
2 = Baukonstruktion Holz oder Stein.  
3 = Die Schlagregen-Abdichtung.  
4 = Die Dampfbremse/Sperre innen.  
5 = Bauwerksanschlussfuge zwischen Bauwerk  
und Fensterrahmen, Schlagregenseite außen.  
6 = (5 Wie vor Dampfsperre-Bremsenseite innen.  
7 = Funktionsebene 2, der Fugendämmstoff.  
8 = Fensterbank innen.  
9 = Glattstrich für den Fenstereinbau.  
10 = Holz- oder Steinmuer.  
11 = Alu Fensterbank mit Anschlussprofil.  
12 = Wannenförmige Bauwerksabdichtung nach  
D/N 18531-18535.  
13 = Das ist die Schnittstelle zwischen Fensterbau  
und Putzer.  
Deutlich zu erkennen, dass die Wanne bis ca.  
130 mm über die Brüstung nach oben  
gezogen wird/wurde.

B = Der Schaden:  
Zu 90 % aller Schäden entstehen an dieser  
Schnittstelle, weil dort die Fenster-  
Entwässerung hinter oder in den Putz geführt  
wird.

## Lehr-Thema: Öffnung der Brüstungsanschlüsse mit Schadenserkennung 2022:

1. Das SOLL-Einbauschema nach dem Leitfaden Fenstereinbau.
2. Wir öffnen Schritt für Schritt.
3. Die Schadensanalyse zeigt jetzt deutlich auf, dass hier lediglich die ca. 6-8 mm Putzschicht die gesamte Schlagregensicherheit für die Holzstatik halten muss.

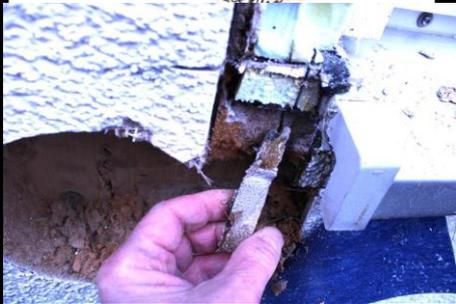
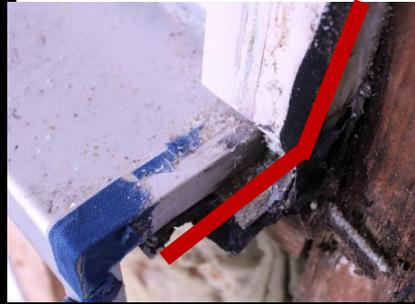
1. Der Fensterbauer hat die wannenförmige Brüstungsabdichtung sach- und fachgerecht eingebracht.
2. Die Schnittstelle Putz zur Brüstungsabdichtung ist leak und kann nicht angeschlossen werden.
3. Der Fensterbauer hat seine Abdichtung sach- und fachgerecht nach oben geführt.

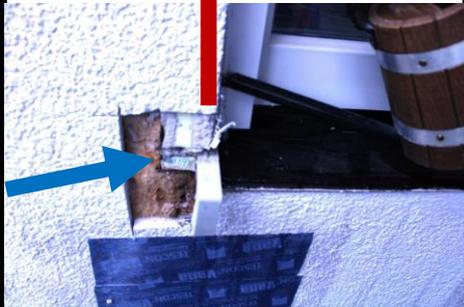
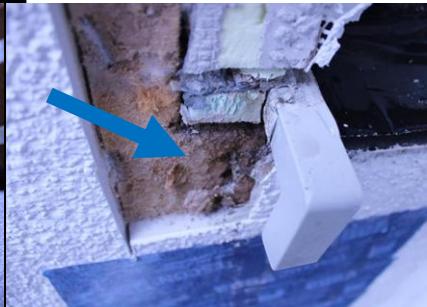
1. Der Leitfaden gibt im SOLL-Zustand vor, dass die zwei Ebenen Schlagregen und Dampfbremse/Sperre zwingend ist.
2. Rot erkennen wir die Schnittstelle. Blau erkennen wir dass danach der Putz die Schlagregensicherheit zur Statik halten muss. Der Putz versagt hier. Wasser wird in die statische Konstruktion eingeleitet.

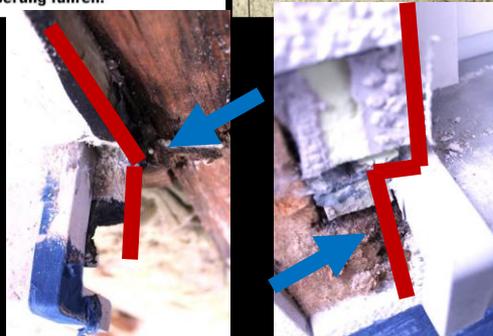
1. Am Schadensobjekt keine Anzeichen von Heißwasserkorrosion. Also auch kein Wasser unterhalb der Fensterbank steht.
2. Die Schadenseinleitung erfolgt durch den Putz. Da keine schlagregensichere Ebene vorhanden ist, läuft das Wasser in die statische Holzkonstruktion. Blau = die Leckage am Putz.

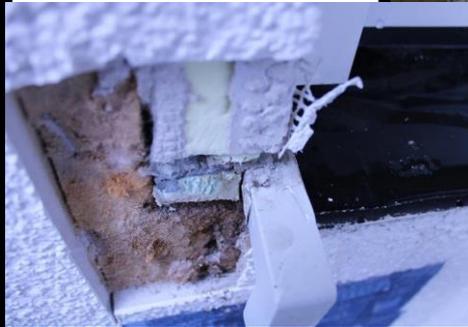
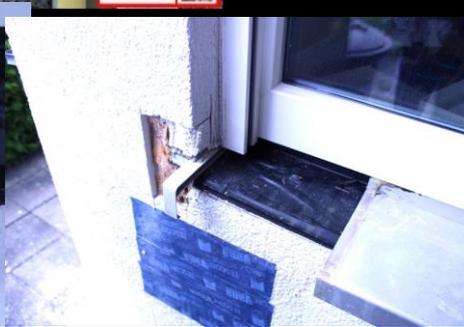
1. Wird das Wasser unter der Fensterbank hinter den Putz eingeleitet bekommen wir Schäden.
2. Der Ist Zustand zeigt, dass die Fensterbankabdichtung vom Fensterbau dicht ist.
3. Leck ist der Putzanschluss, der keine Schlagregen-Ebene für statische Konstruktionen darstellen kann. Heute *DIN EN 12208* ersetzt *DIN 18055*.

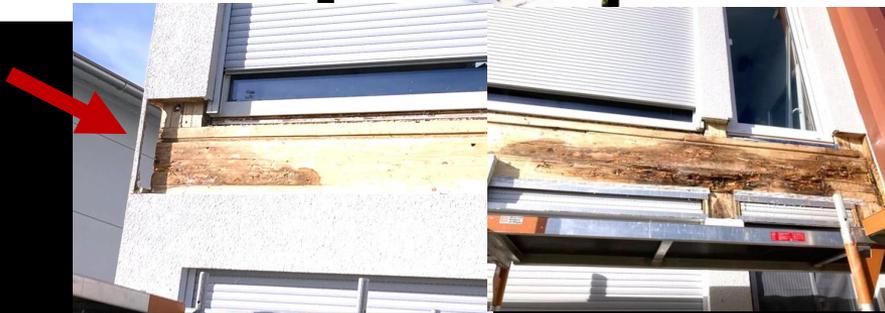
1. Der Fensteranschluss an Millimeter genau der gleichen Stelle wie Putz muss nach **DIN ca. 600 Pa** halten.
2. Also Putz an der gleichen Stelle lediglich 100 Pa hält. Der Putz wird versagen.
3. Hier der Schaden aus Schlagregen am Putzanschluss an der Wind-Angriffsecke.

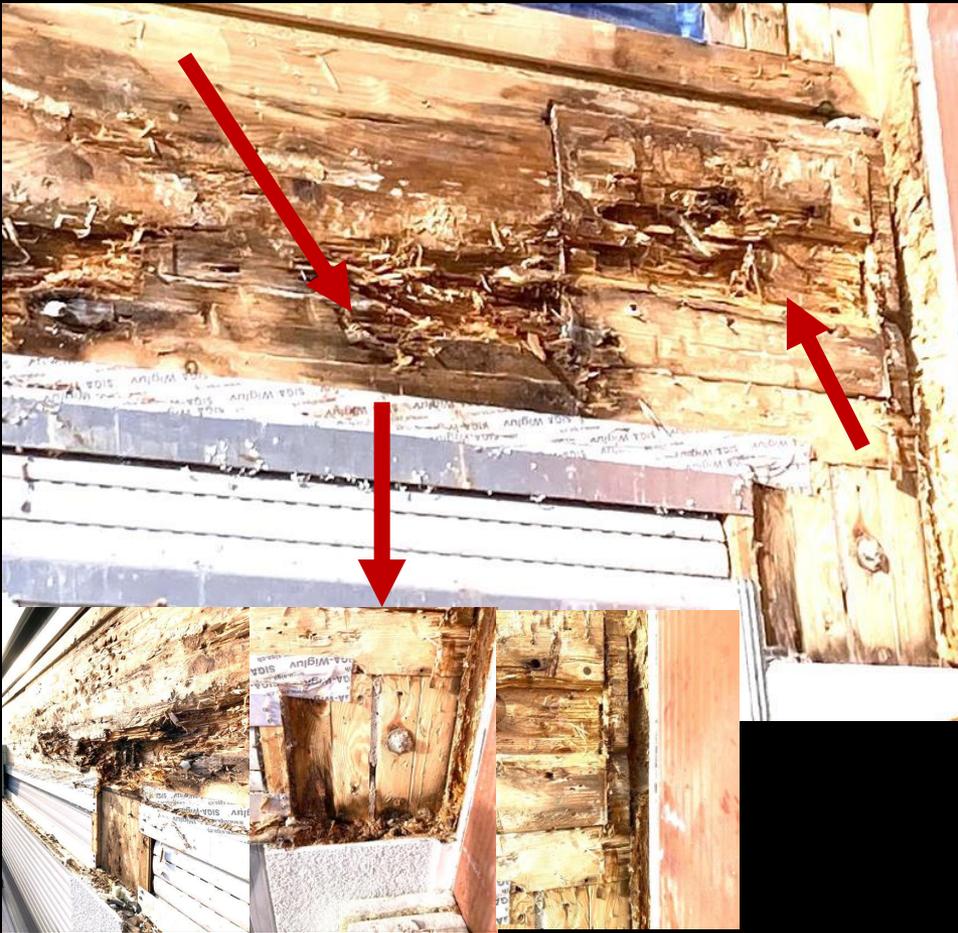
1. Wir erkennen hier bereits die ausgetauschten Holzteile von 2013. 2022 sind identisch die gleichen Stellen wieder gleich befallen und zerstört.
2. Auch hier bereits die statischen Stellen, die 2013 saniert wurden. An diesen Stellen ist kein Fenster. Hier ist die Angriffsecke des Gebäudes bei dem das Wasser in die Holzstatik eindringt.

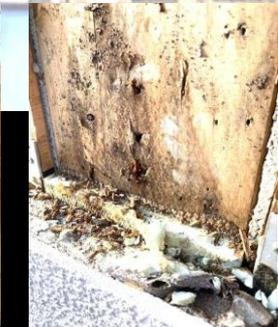
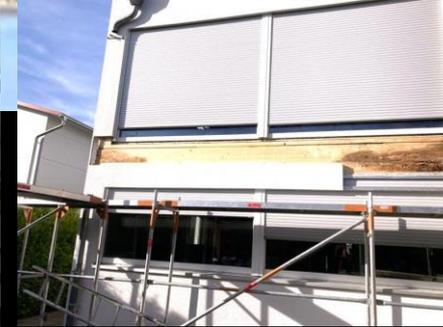
1. Diese Schäden kommen nicht vom Brüstungsanschluss. Hier steht in Frage, ob das SIGA Wigluv diesen Belastungen stand hält.
2. Hier erkennen wir jetzt die Bauanschlussfuge der Holzkonstruktion. Das ist der Weg der die Feuchtwarme Luft von Innen an den Taupunkt führt.
3. Die Schadensauswirkungen.

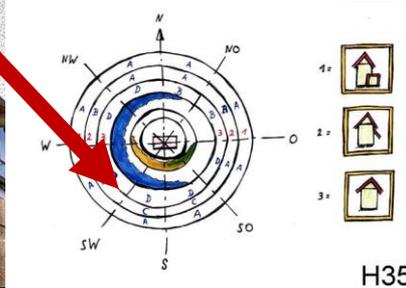
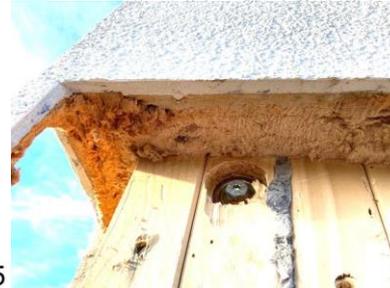
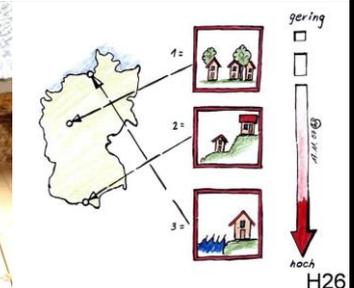
1. Wir erkennen diese Ecke rot deutlich aus der Windrose gerade an der stärksten Witterungsbelastung durch Schlagregen.
2. Bei einem 2 Geschossigen Gebäude (*Rot*) haben wir hier Angriffe mit ca. 600 Pa Schlagregen-Angriff.

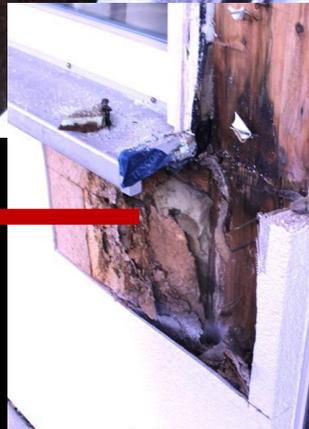
1. Mit der Öffnung der Wand ohne Schlagregenmembrane, können wir erkennen, dass dort deutlich das Schlagregenschadens-Bild zu erkennen ist.
2. Der Schaden ist deutlich dem direkten Wassereintritt von außen zuzuschreiben.
3. Aus unserem Diagramm ist das der Punkt, wo die statische Holz-Konstruktion mit Schlagregen und physikalischer Feuchte übersättigt wird.

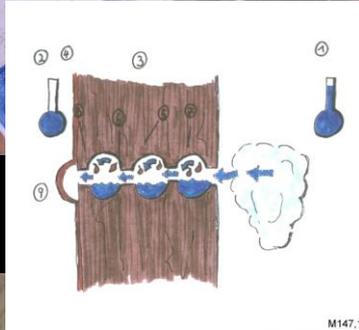
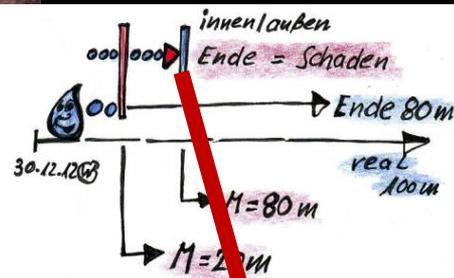
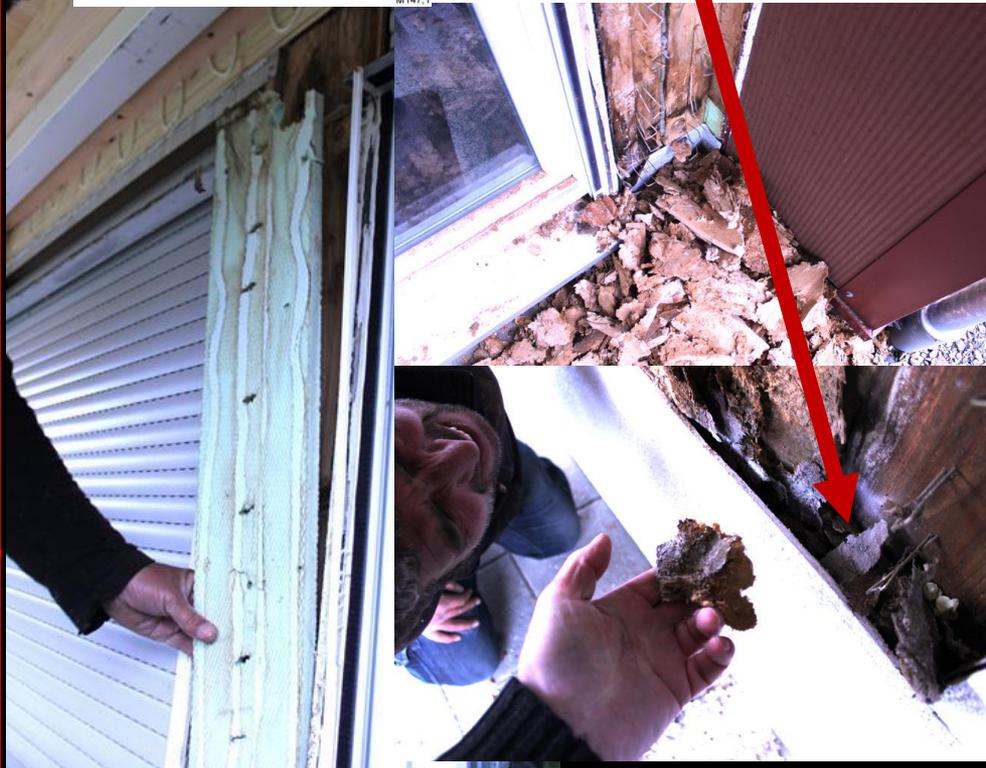
1. Mit der Schlagregenmembrane wurde der physikalische Schaden produziert.
2. Ohne Schlagregenmembrane wurde ein eklatanter Wasserschaden produziert.
3. Die Holz-Weichfaserplatte löste sich mit dem Schlagregen vollkommen auf.
4. Die Fehlkonstruktion ist darin zu erkennen, dass das Wassermolekül nach 100 m Wanderung wie auch das Schlagregenwasser aus dem Taupunkt nicht mehr rückgetrocknet werden kann.

1. Da die Sanierung erneut wie 2013 nicht zum Erfolg führen wird, muss hier versucht werden, das Gebäude aus dem Wetter zu nehmen.
2. Dazu muss ein Statiker erst mal das Feuchtegefälle berechnen.
3. Danach muss ein Sanierungsplan erstellt werden, wie das befallene Holz beseitigt und ausgetauscht wird.
4. Es muss mit dem Statiker geklärt werden, ob im inneren der Ständer eine Dampfbremse eingebaut werden kann.
5. Nach der Sanierung des Holzes muss eine eigenständige hinterlüftete Fassade eingebaut werden.

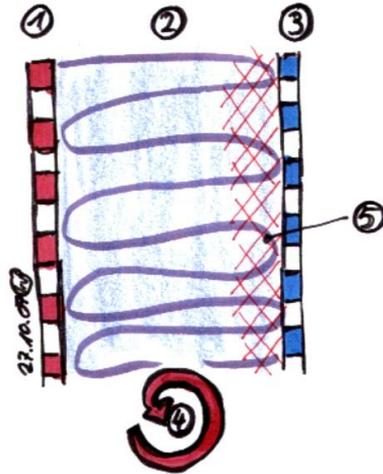
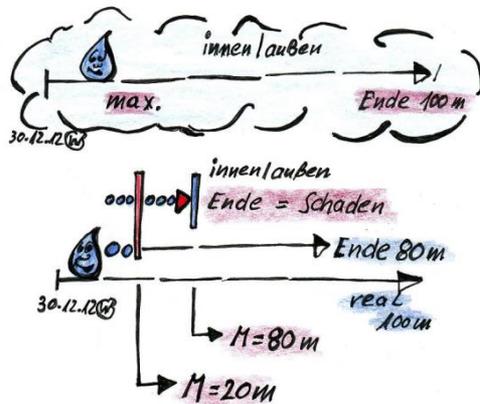
F5

1. Nach *DIN 4108* musste auch bereits 2013 das Feuchtegefälle so ausgerichtet werden, dass gerade die Feuchtigkeit nicht in der Bausubstanz sich festsetzt und nicht mehr rückgetrocknet werden kann.
2. Damit ist die gewählte physikalisch offene Konstruktion eine ausgesprochene Fehlplanung, da die verarbeiteten Materialien das Wassermolekül so hindern, dass mehrere Widerstände den  $S_d$ -Wert so verändert, dass sich das Wasser hinter der Weichfaserplatte absetzt.
3. Somit die 100 m Wanderung des Wassermoleküls in der Bausubstanz versottet.
