Extremschaden:
Erstschaden 2013
Sanierung 2014
Zweitschaden 2022

BaufachForum
Wilfried Berger

Schlagregen Totalschaden und Lösung:

Schäden an einem Holzhaus nach 3 Jahren

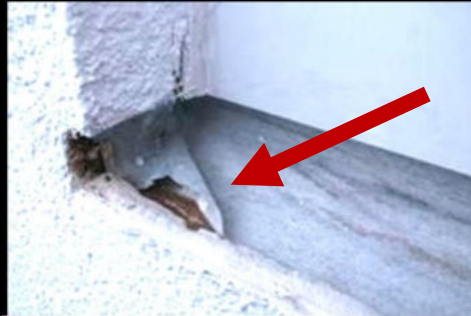
Schaden 2013:

1. Der Schaden wurde mit einer Brüstungsmembrane auffällig.
2. Die Membrane wurde hinter den Putz geführt.

1. Auch hier wurde trotz sorgfältigen Sanierung aus 2013 der erneute Schaden an den Fensterbankanschlüssen auffällig.

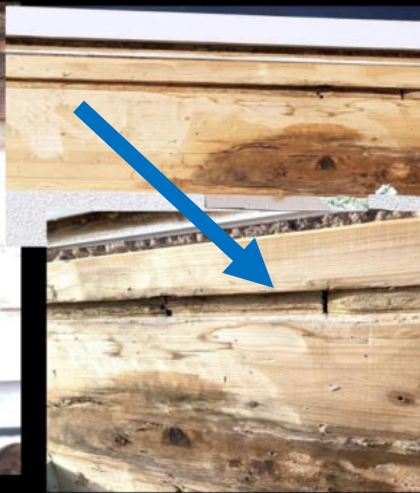
Schaden 2022:

1. Die gleiche Schadensauswirkung vom Innenbereich. Deutlich die Abwanderung der feuchtwarmen Luft aus dem Holzboden heraus zu erkennen.

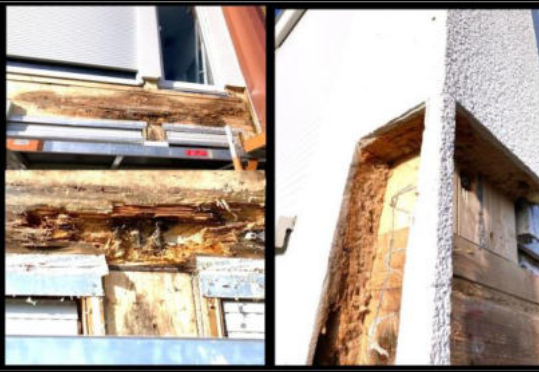
1. Fokussieren wir das Ganze mal, kann deutlich erkannt werden, dass hier nicht Wasser aus Schlagregen in das Holz eindringt, sondern bauphysikalisch Wasser aus den Nut- und Federkonstruktionen des Fußbodenaufbaus austritt!!!!
2. Somit haben wir 2 Schadensauswirkungen. Fehlende Dampfsperre und Schlagregen.

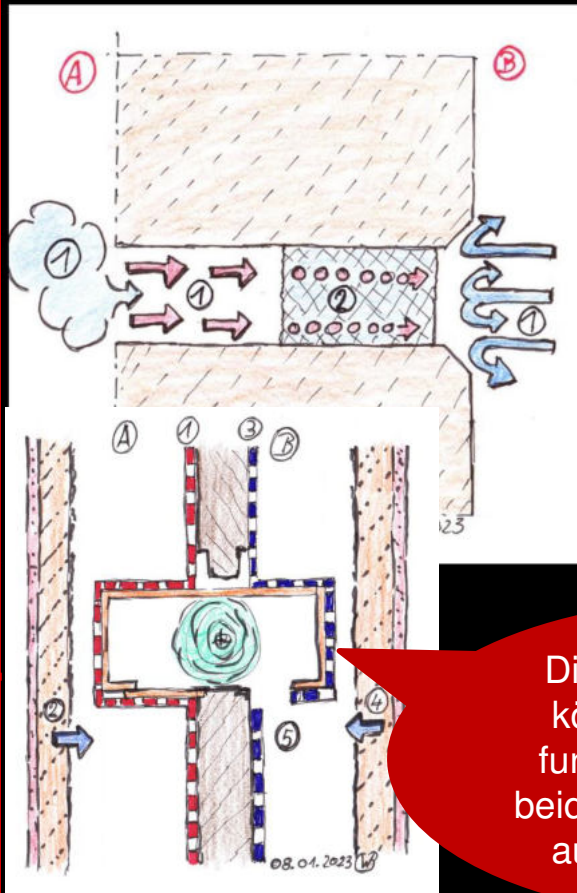
1. Das ist der Grundsatz, der hier an der Konstruktion planerisch nicht eingehalten wurde. Das Feuchtegefälle innen dichter wie außen, fehlt hier planerisch komplett.

1. Das Prinzip der Fugenmembranen. Schlagregen wird abgehalten und die Bänder entfeuchten nach außen und trocknen rück.

A = Innensituation:
1 = Feuchtwarme Luft muss von Innen nach Außen abwandern können Daher haben Außenmembranen einen sehr geringen S-Wert von ca. 6-12 m.

2 = Feuchtwarme Luft im Inneren der Bausubstanz kann physikalisch somit ganz natürlich nach außen wandern.

B = Außensituation:
1 = Der Schlagregen wird dabei von 300 – ca. 1100 Pa abgehalten in das Bauteil einzudringen und an der Bausubstanz einen Schaden durch Niederschlagswasser zu produzieren. Der Feuchteausgleich von Innen nach außen kann so funktionieren.

Die Fugenmembranen können allerdings nur funktionieren, wenn die beiden Ebenen planerisch auch vorhanden sind.

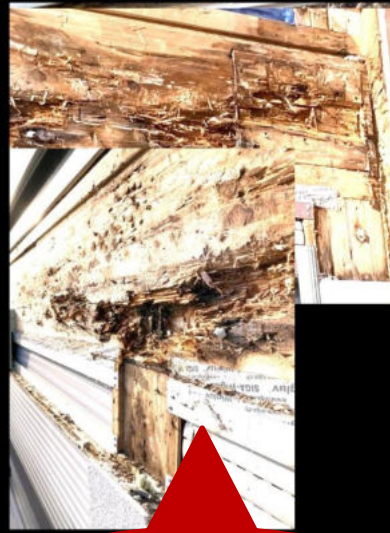
Schaden 2022:

1. Wir erkennen, dass die Schäden gleich, ja sogar meist identisch gleich wie 2013 zu erkennen sind. Somit die Schadensauswirkung erneut aus Schlagregen und der Bauphysikalischen Feuchtigkeit im inneren der Wand zu suchen ist.
2. 2022 sind die Holzerstörenden Schäden natürlich um ein 3 Faches größer, wie 2013.

Schaden 2022 =
7 Jahre nach
der Sanierung.

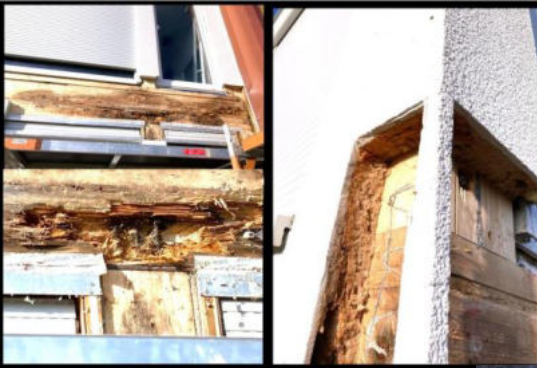
1. 2013 war die Westseite extrem geschädigt, ab der Ecke des Nachbargebäudes.
2. Eine Ausnahme bildete der tragende Pfosten im unteren Bereich.
3. Hier hat der Schlagregen den Hauptscha­den verursacht.
4. Das Diagramm aus der Wind-Strömungsgrundlage.

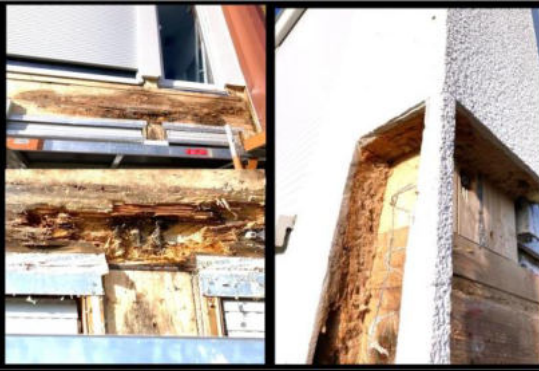
1. Mit den baulichen Veränderungen der Nachbarhalle, wurde der tragende, statische Hauptpfosten an der Süd-West-Ecke bis auf die gesamte Gebäudehöhe beschädigt.
2. Hier ist der Putz mit der Weichfaserplatte als Putzträger ohne eigenständige Schlagregensicherung den Naturkräften unterlegen.

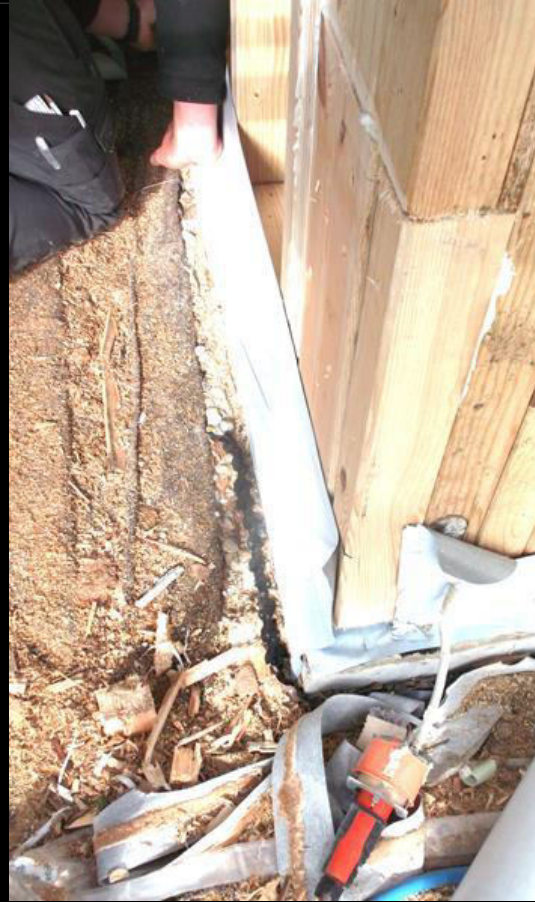
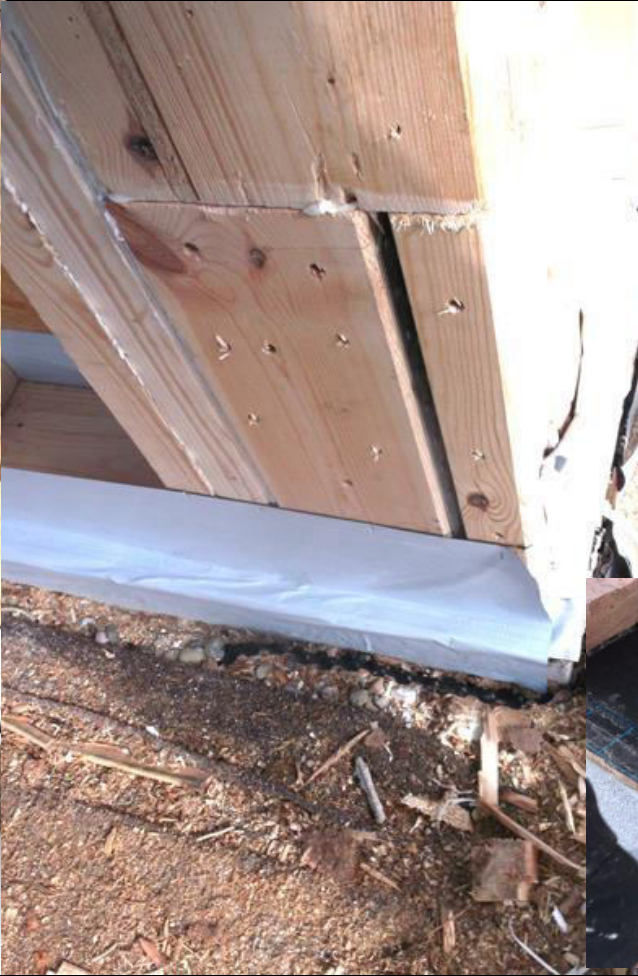
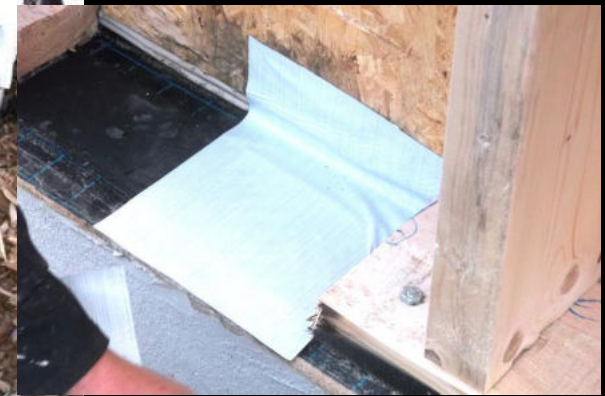
1. Nicht vorhandene
Wassersperrern zum
Beton wurden
eingebaut.

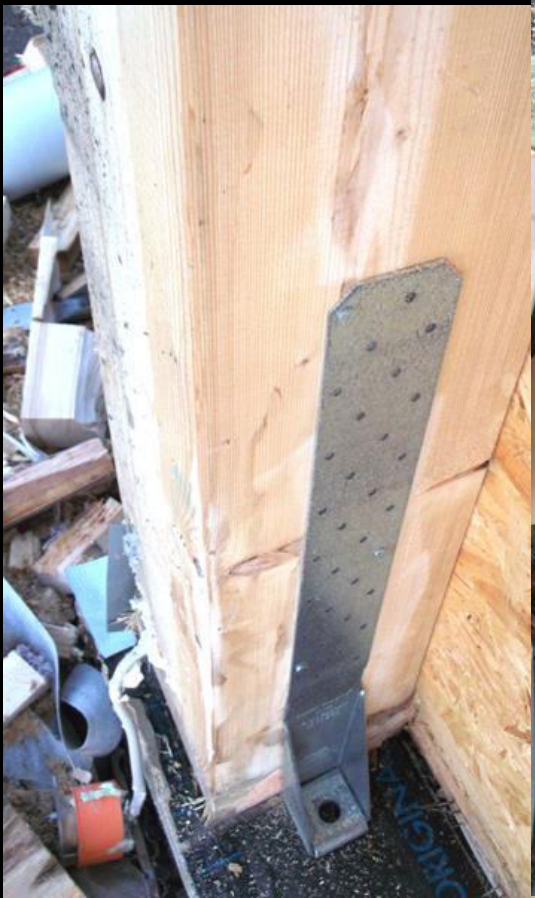
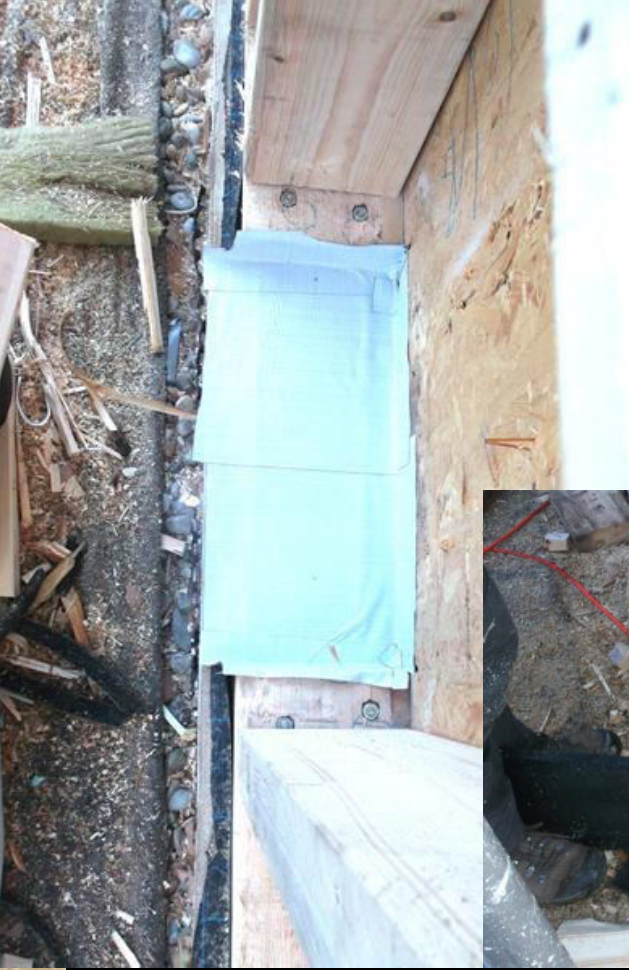
Lehr-Thema:
Schadensvergleich
2013 – 2022:
Was wurde 2013 saniert?
1. Befallene Holzteile
wurden ausgetauscht.
2. Das Holz wurde
ausgetrocknet.

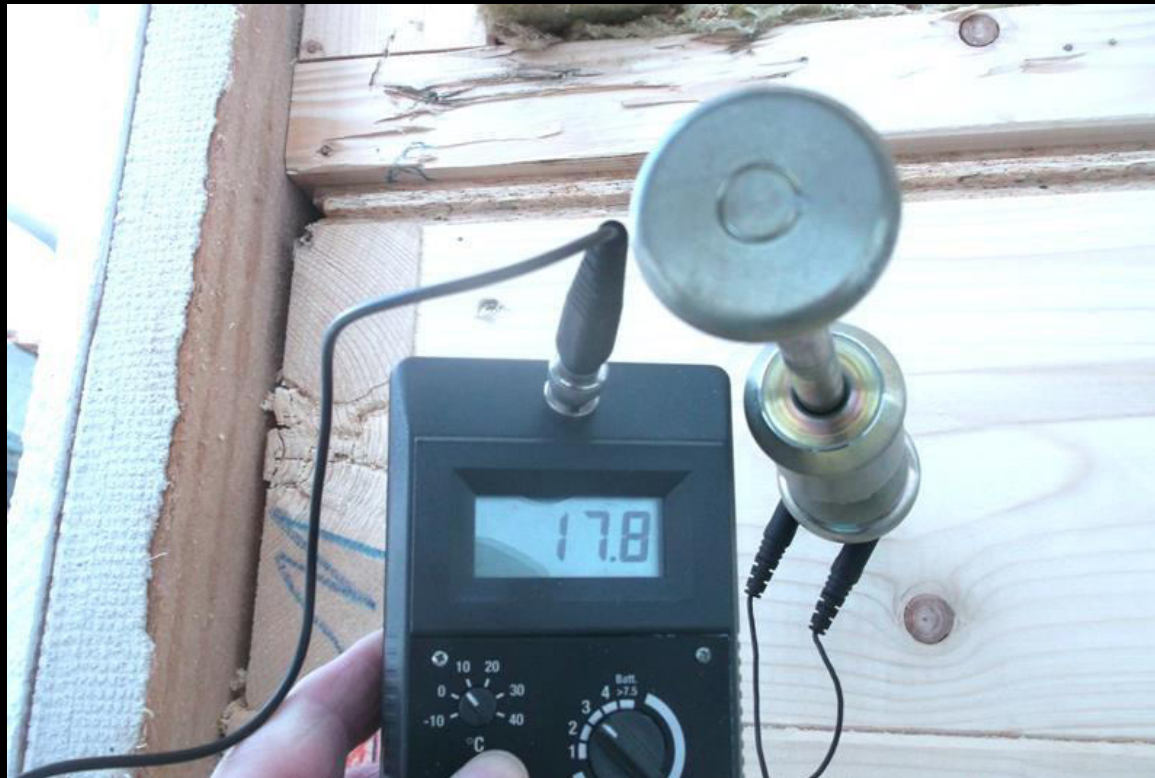
1. Die Warnung vom SV Berger 2013:
2. Es wurde immer davon ausgegangen, dass das Holz aus der offenen Konstruktion ohne Schlagregenschutz und Dampfbremse trocken bleibt.
3. Der SVB bezweifelte dies 2013 bei der Sanierung!!!!

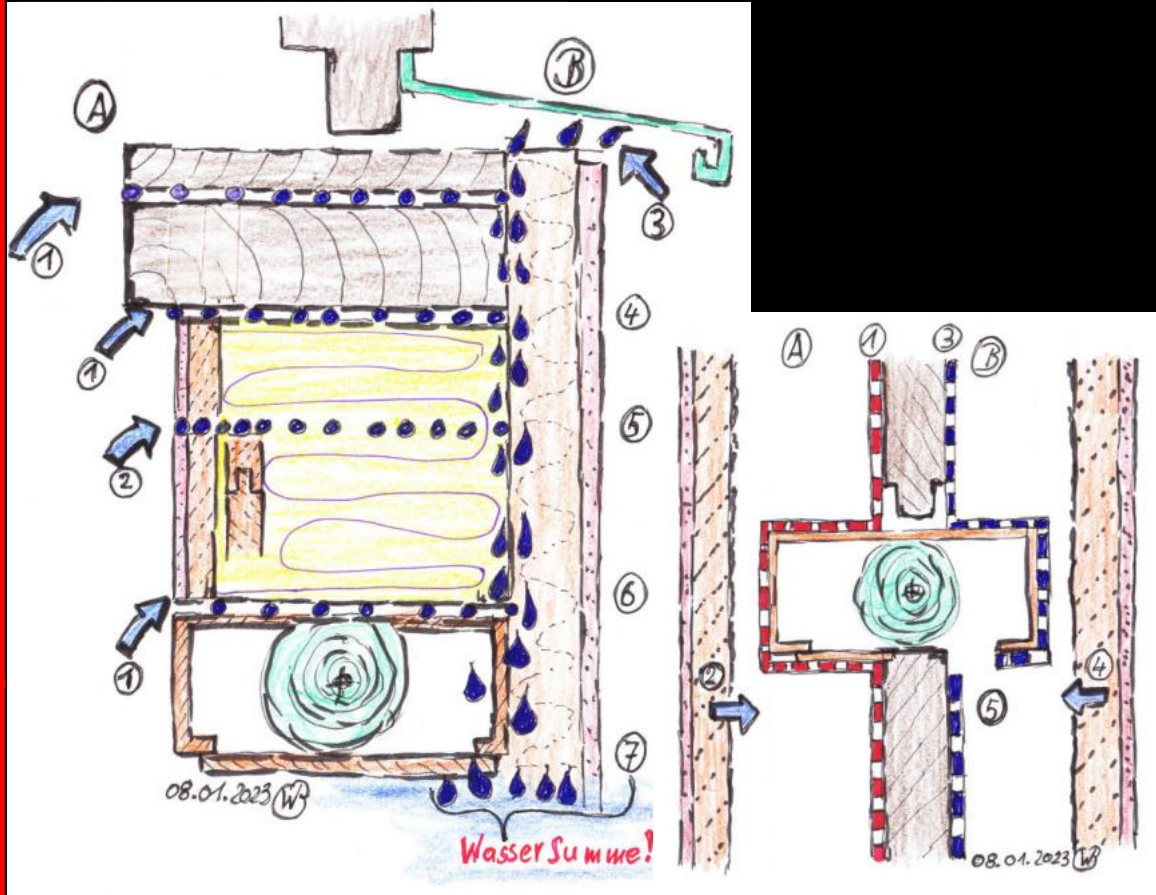
1. Da allerdings die planerische Konstruktion diffusionsoffen geplant und ausgeführt wurde, ist der gleiche Schaden 2022 erneut in stärkerem Ausmaß entstanden.
2. Schlagregenebene und Dampfbremse wurden 2013 nicht eingebaut.

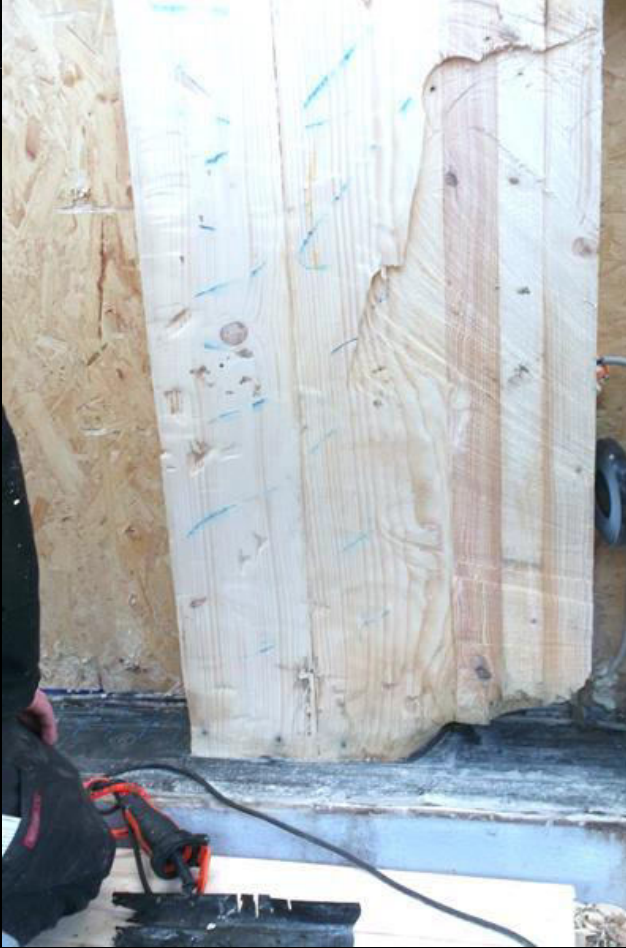
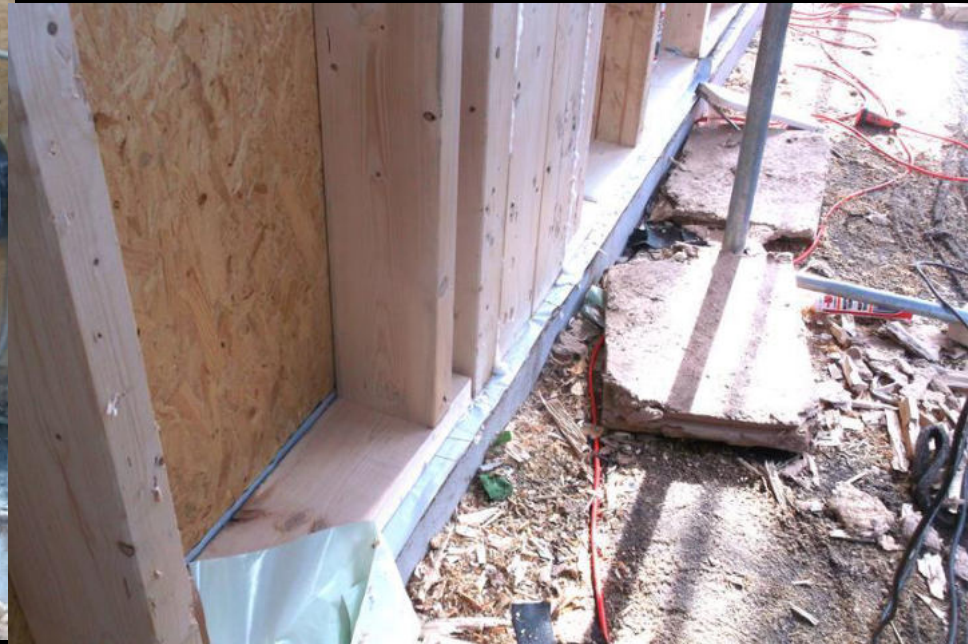
1. Am Ende hatten wir mehr ausgetauschte Hölzer wie alte Hölzer.

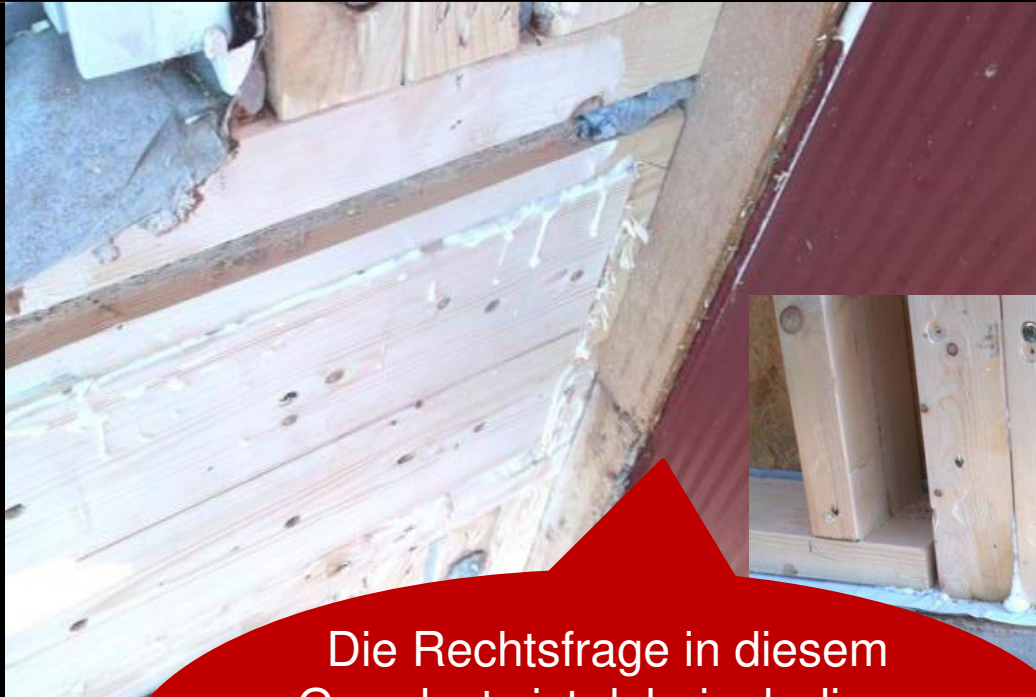
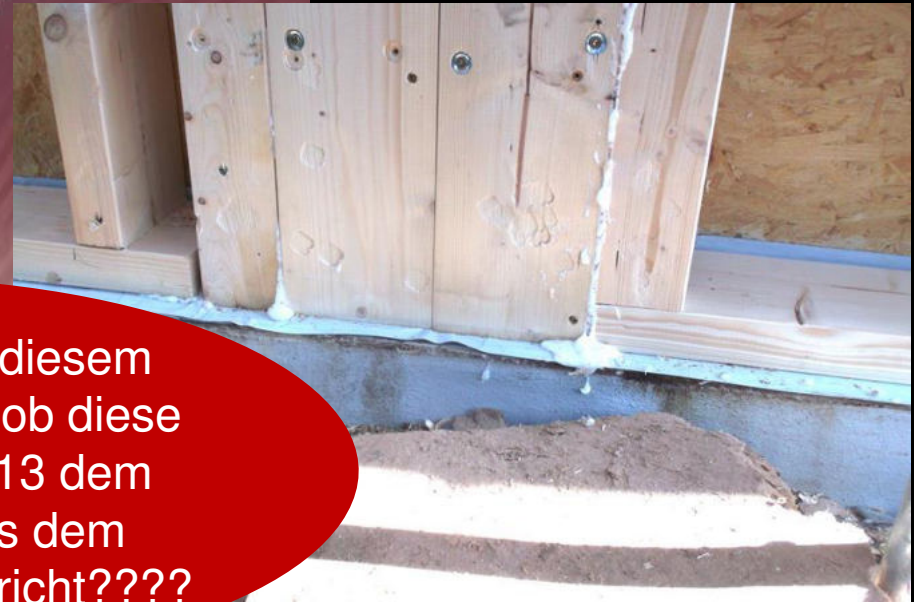
Was wurde 2013 saniert?
1. Nachsanierung und IST-
und SOLL-Zustand????

Die Rechtsfrage in diesem Grundsatz ist dabei, ob diese Nachbesserung 2013 dem SOLL-Zustand aus dem Vertrag heraus entspricht????

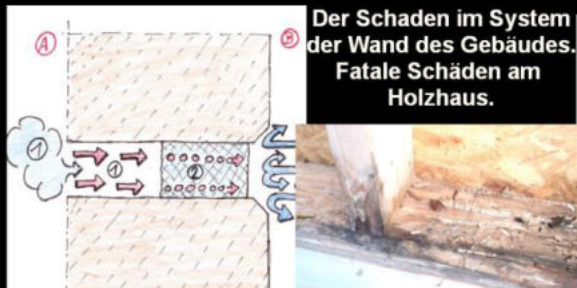
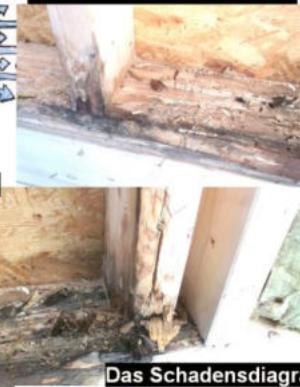
Der Schaden im System
der Wand des Gebäudes.
Fatale Schäden am
Holzhaus.

Der Wand-Systemschaden:

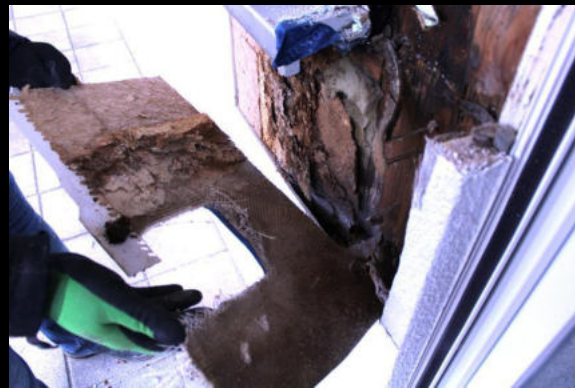
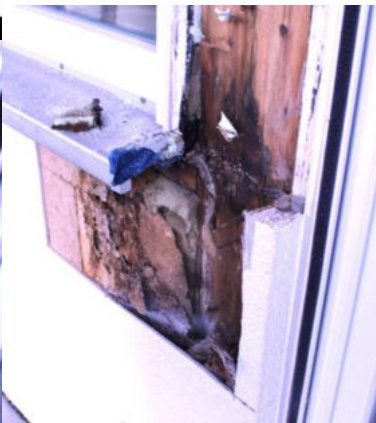
1. Die Zulassung der Weichfaserplatten müsste ja real zwei Zulassungen beinhalten. Einmal für den Gebrauch als Putzträger und einmal als Schlagregensicherung im Holzbau.
2. Entscheidend ist aber ja, dass die Holz-Weichfaserplatte sich mit Wasser restlos auflöst. Also die Platte selber ja nicht Wasserresistent ist.

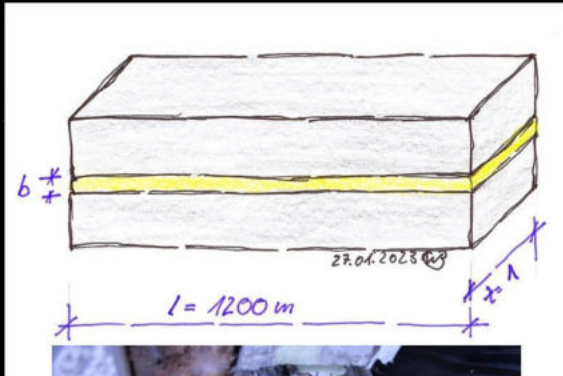
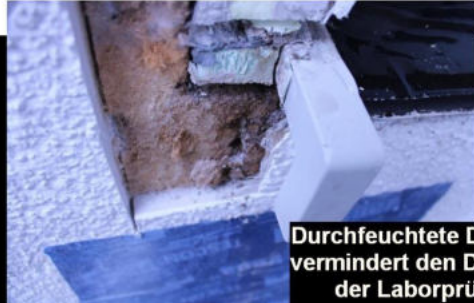
Durchfeuchtete Dämmung
vermindert den Dämmwert
der Laborprüfung.

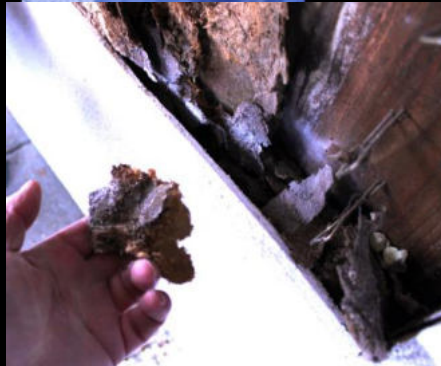
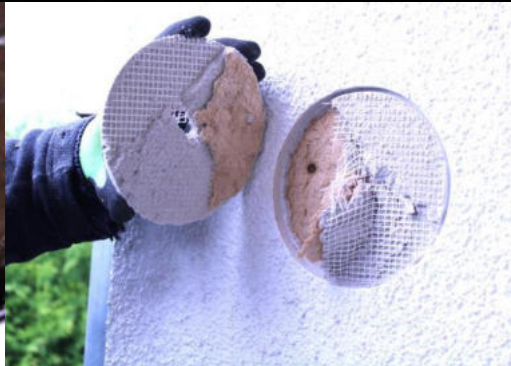
1. Mit dem Versagen der Holz-
Weichfaserplatte mit der
Durchnässung fällt auch der
Schallwert restlos auf 0 dB
ab.
2. Entscheidend ist
grundlegend, weshalb sich
bei den Probe-
Kernbohrungen der Putz sich
ohne Kraftaufwand vom
Putzträger und dem Gewebe
trennen lässt????

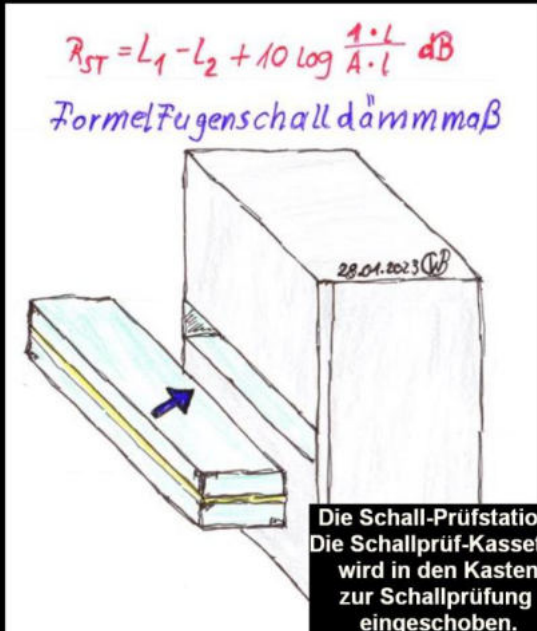
1. Der Schallschutz ist immer eine Grundlage vom IST-Zustand auf der Baustelle. Demnach müssen diese Dimensionen mit der Schallschutzformel bauseits bestimmt werden.
2. Die Bilder verdeutlichen, dass die Feuchtigkeit gerade an den tragenden Holzteilen nicht von Schlagregen beschädigt wurden sondern aus Feuchtigkeit vom Innenbereich.

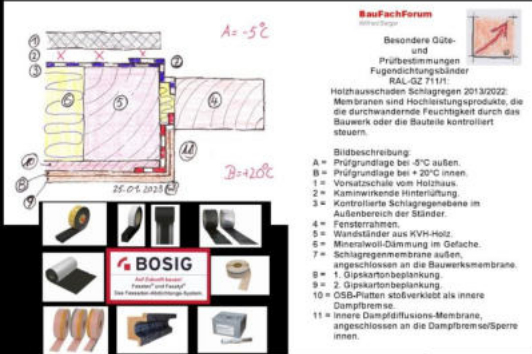
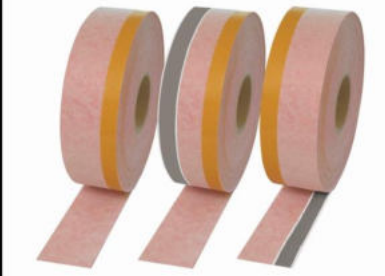
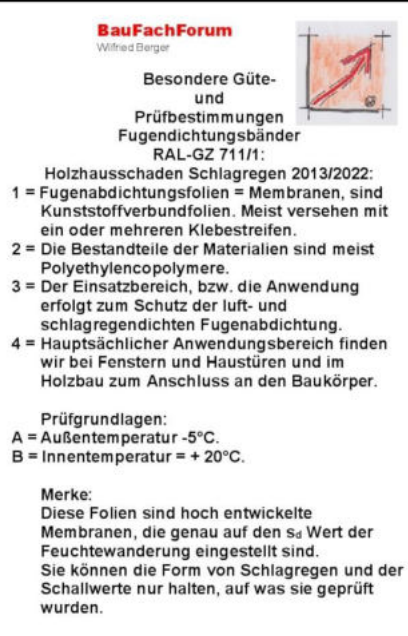
1. Daher können Flächen-Membranen hier im Holzbau nur funktionieren, wenn Sie mit einer geplanten und ausgeführten Schlagregenebene verklebt werden können.
2. Hier bei dieser Öffnung zu erkennen, dass hier kein Membranband funktionieren kann. Die Bänder werden aus Schlagregen von außen und Kondensat von innen restlos versottet und zerstört.

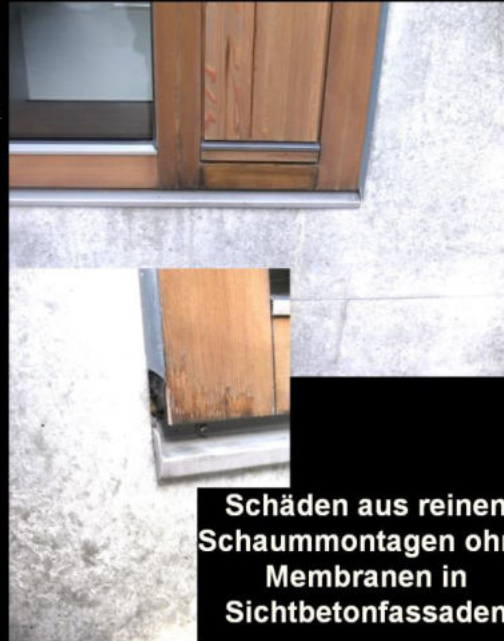
**Schäden aus reinen
Schaummontagen ohne
Membranen in
Sichtbetonfassaden.**

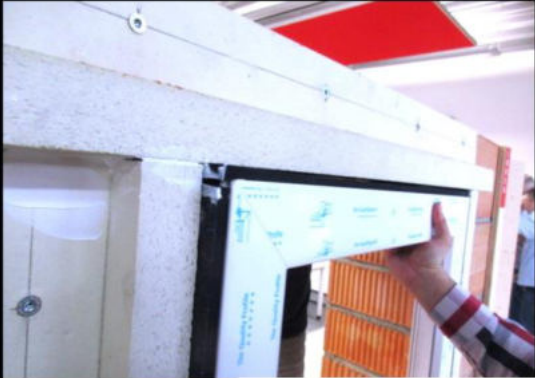
1. Multifunktionsbänder sind herausragend geeignet um breite Anschlussfugen bis 100 mm zu schließen. Allerdings immer mit bedacht, dass die Bänder innen dichter wie außen sind.
2. Im vorliegenden Fall haben die Bänder an den Fensterbankanschlüssen und den Rollladenanschlüssen versagt. Auch können Multifunktionsbänder keine flächige Abdichtung übernehmen.

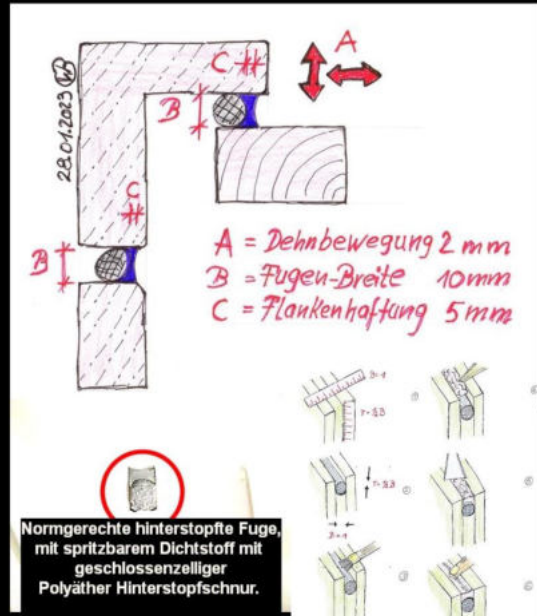
1. Spritzbare Dichtstoffe mit einer normgerechten Hinterstopfschnur eignen sich gleichfalls als Abdichtung. Wenn auch unter dem Grundsatz, dass diese Fugen beobachtet und gewartet werden müssen. Sie erhöhen auch den Schallschutz.
2. Spritzgare Dichtstoffe können nur die Fuge vor Schlagregen schützen. Nicht aber die Fläche vor Kondensat!!!!

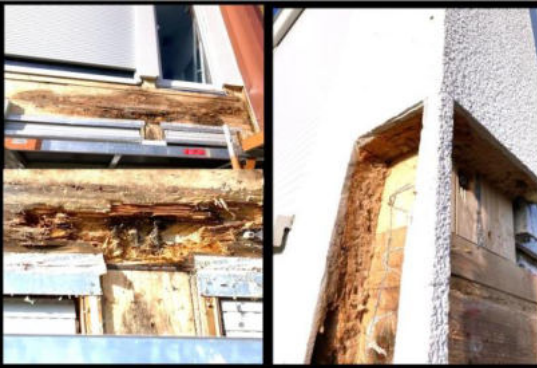
1. Dass hier in diesem erneuten Schadensfall 2022 nicht die Fugenbänder und Anschlüsse verantwortlich sein können, zeigt uns der Putz auf.
2. Dieser lässt sich flächig vom Putzträger und der Trennschicht der Armierung und dem Deck-Putz ohne Kraftaufwand abziehen.

Hier haben wir es mit einer großflächigen Durchfeuchtung der Holz-Weichfaserplatte zu tun.

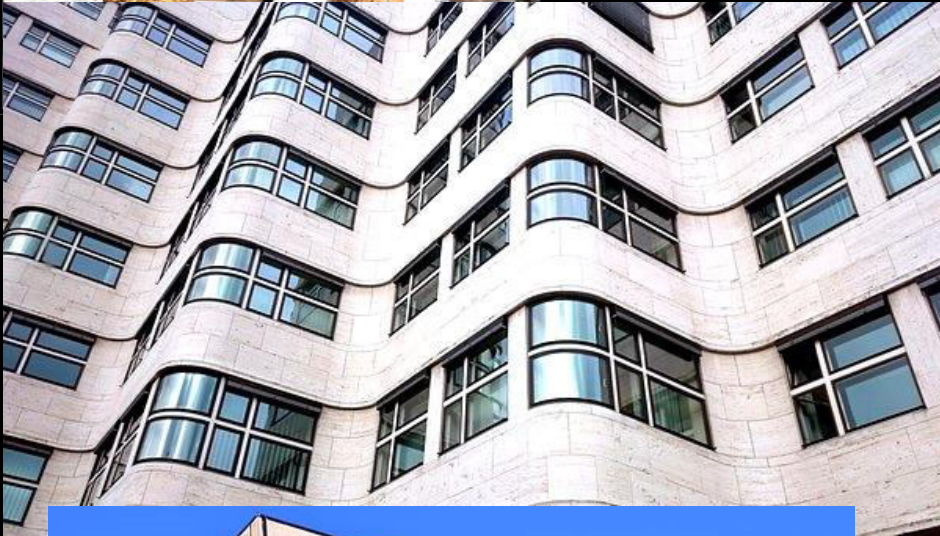
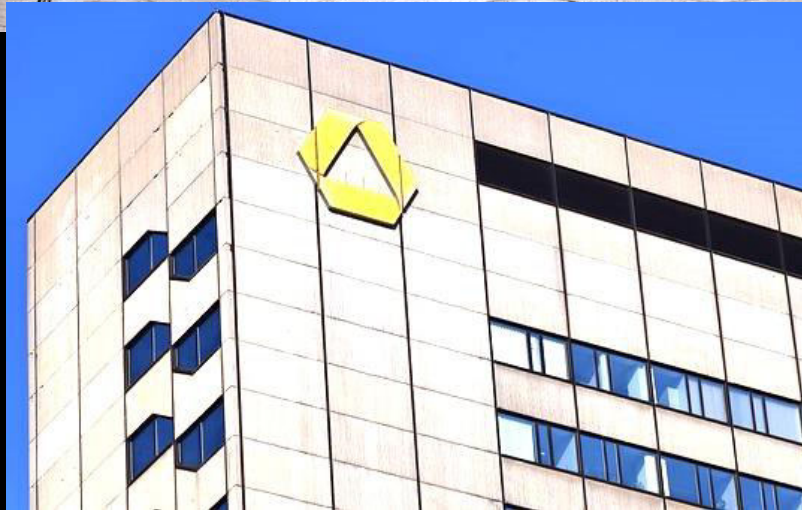
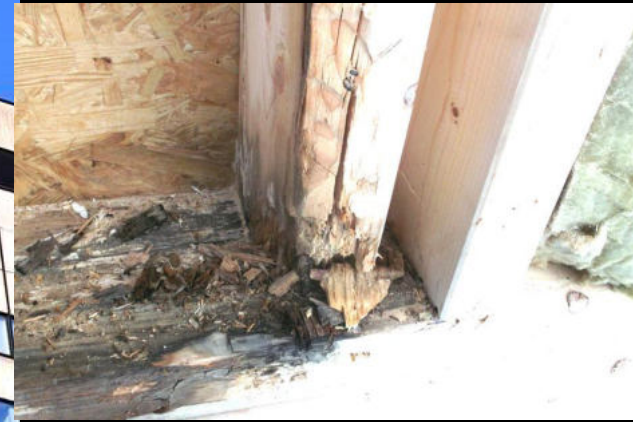
1. Vorsatzfassaden aus Naturstein. Ohne Hinterlüftung wären diese Konstruktionen nicht möglich.
2. Verstehen wir dann das Bauen mit Vorsatzschalen nicht, geht nur die Fassade kaputt. Nicht aber die Statik des Gebäudes.

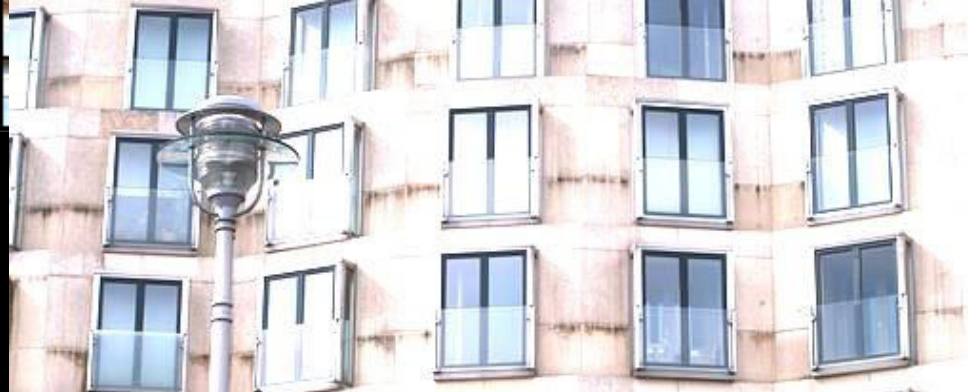
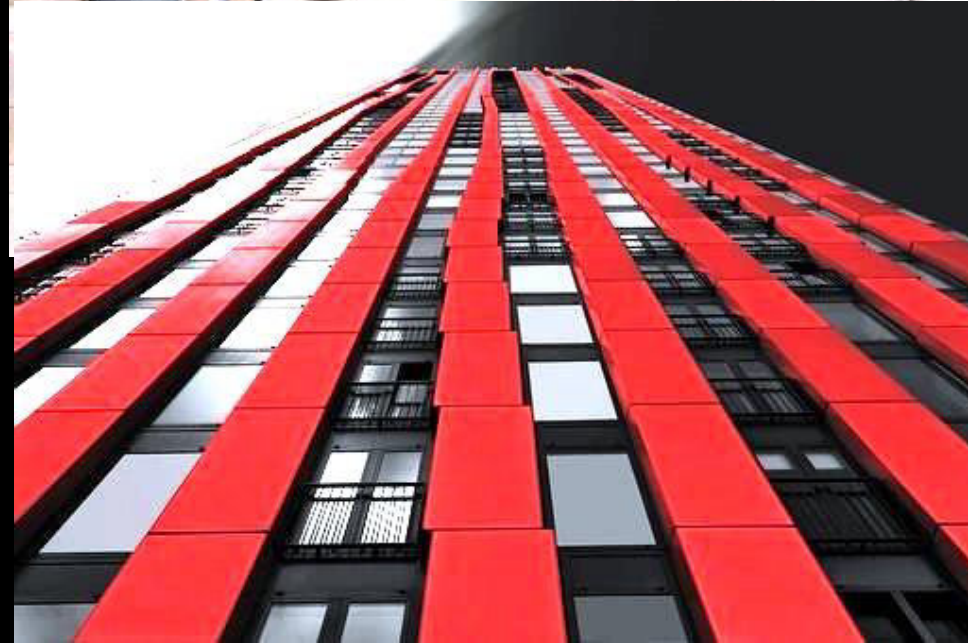
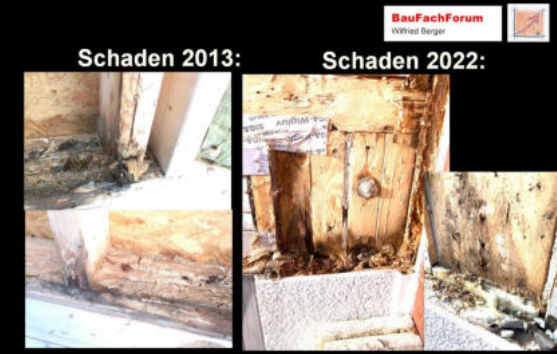
1. Versagen die Baumeister in der Planung und der Ausführung von Steinfassaden, gehen nur die Fassaden und die Optik kaputt. Nicht aber ein Angriff an die Bauhülle in der Statik.
2. Vorsatzschale mit Design-Wirkung.
3. Warum so etwas????

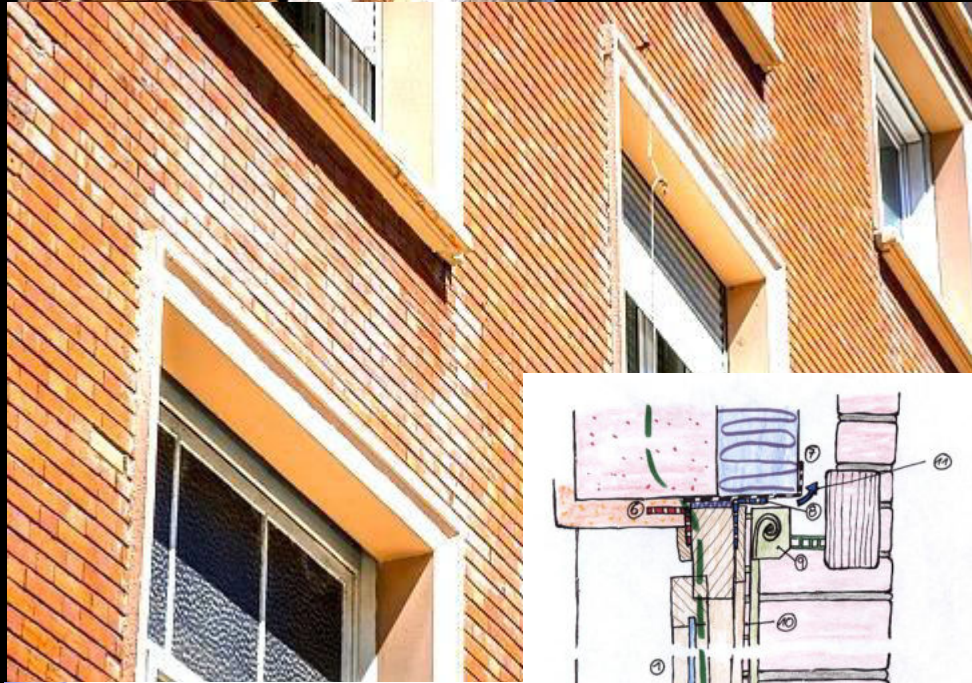
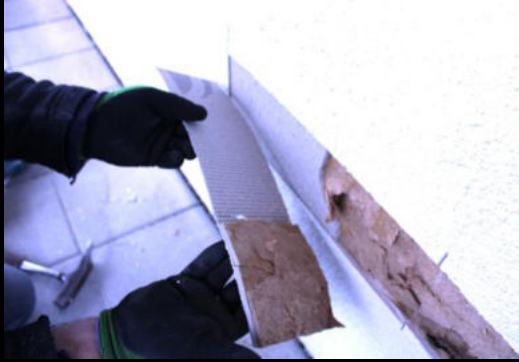
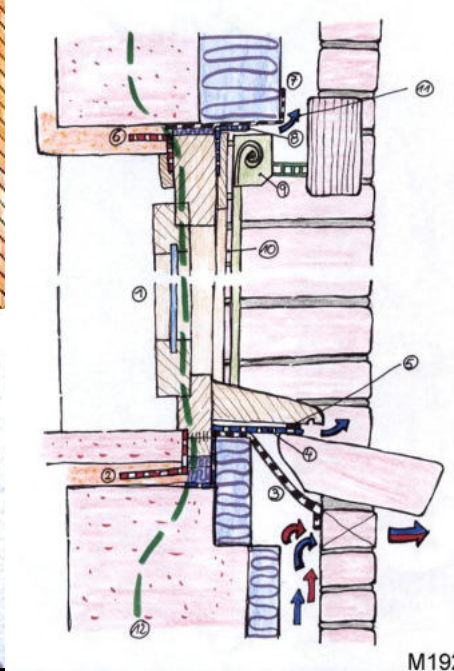
1. Hinterlüften wir Klinkerfassaden bzw. lüften unter der Rollschicht den Klinker nicht aus, versagt die gesamte Fläche des Klinkerbaus.
2. Der Fenstereinbau im Klinkerbau ist die Königsklasse für jeden Fensterbauer.
3. Bei unserem Schaden ist dies gleich zu erkennen wie an diesem Klinkerbauschaden. Die Fassade säuft flächig ab und blüht somit als Schaden aus.
