Schädenbilder aus dem Fenstereinbau – Blatt 01

Schäden an einem Holzhaus: **Das Objekt**

Die Schädendimension infolge eines unsachgemäßen Fensteranschlusses.

Baujahr: 2005
Schaden-Feststellung: 2007
Sanierung: 2008
Prozessdauer: 6 Jahre

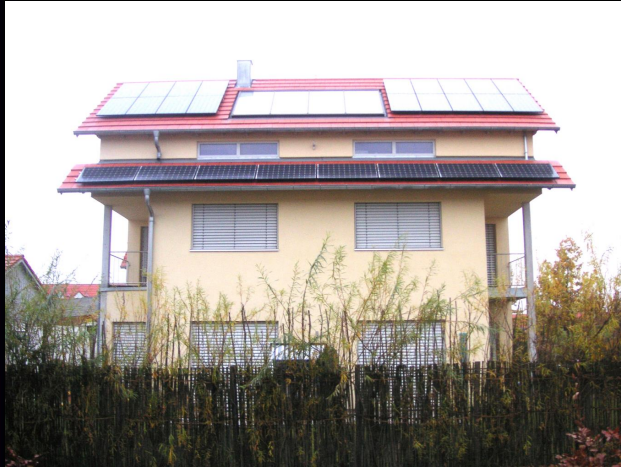
Problemstellung:
Südseite

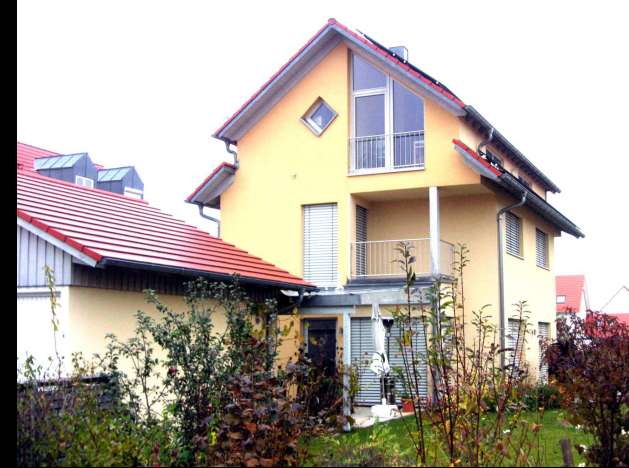
Problemstellung:
Westseite

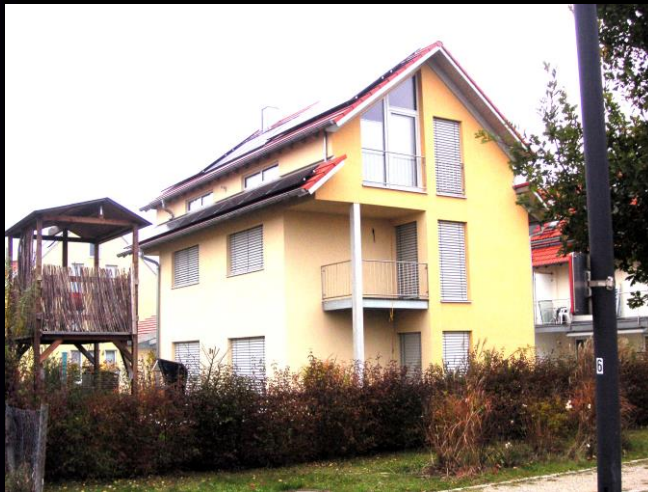
Problemstellung:
Ostseite

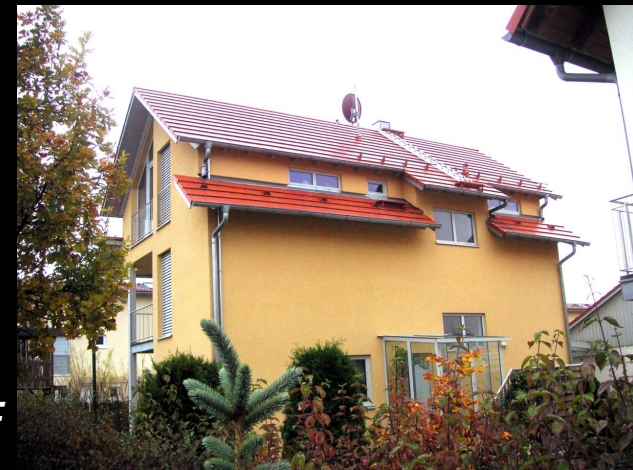
Problemstellung:
Nordseite

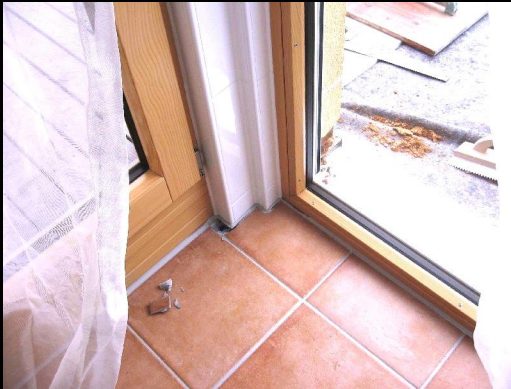
Problemstellung:
- Fliesenabbruch

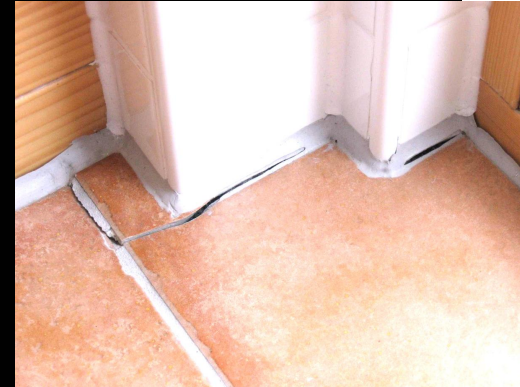
Problemstellung:
- Keine Setzungserscheinung vom Estrich
- Schäden-Erscheinung

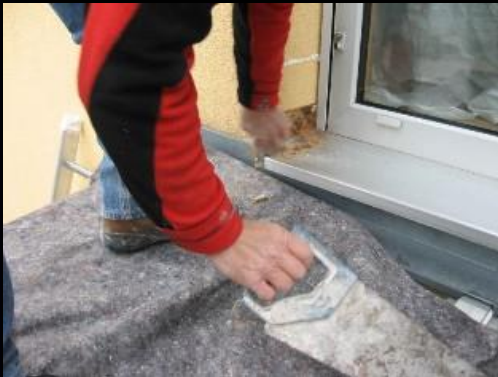
Problemstellung:
- Bauteilöffnung

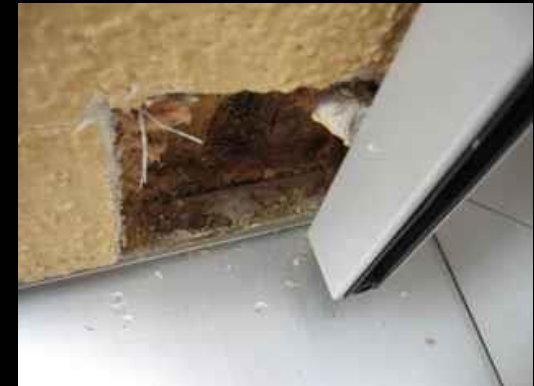
Problemstellung:
- Die ersten Schreckensbilder des Schadens

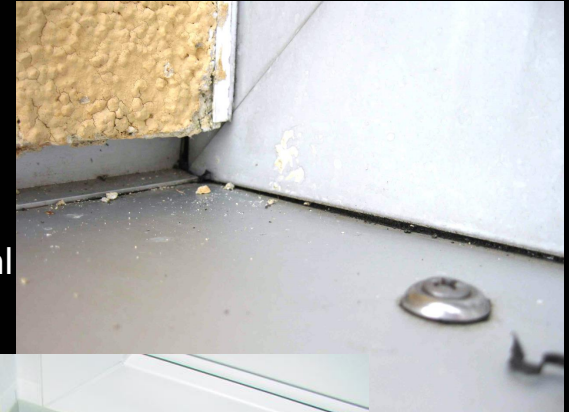
- Verantwortungsbereich des Fenstereinbauers
- Abdichtung der Fensteranschlussfuge
- Evtueller Anschluss der Dämmung

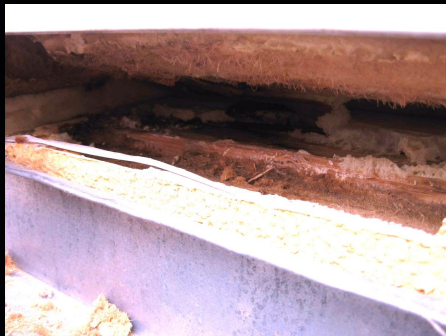
- Öffnung der Fensterbank
- Nasser Montageschaum
- Falsche Abdichtungswahl
- Falsche Entwässerung
- Spritzbarer Dichtstoff?

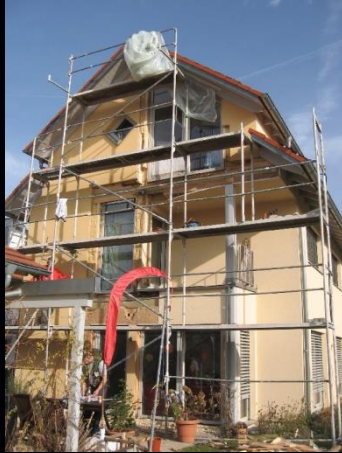
- Das komplette Gebäude wurde saniert
- Sanierungskosten nach 5 Jahren netto 120.000,- €.

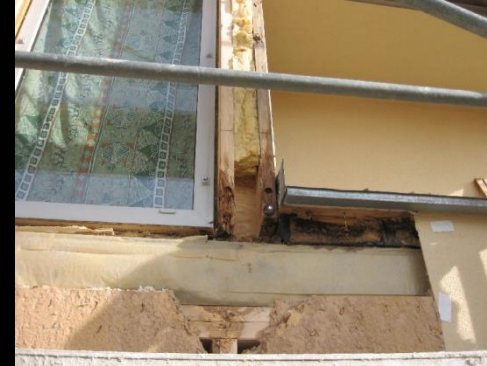
- Der Schaden führte bis hin zur der Zerstörung statischer Bauteile.

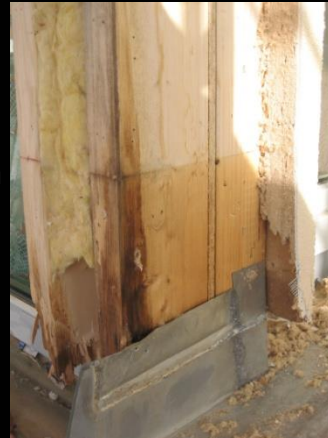
- Das Haus musste abgepriest werden.
- Sämtliche Schwellen mussten ausgetauscht werden.

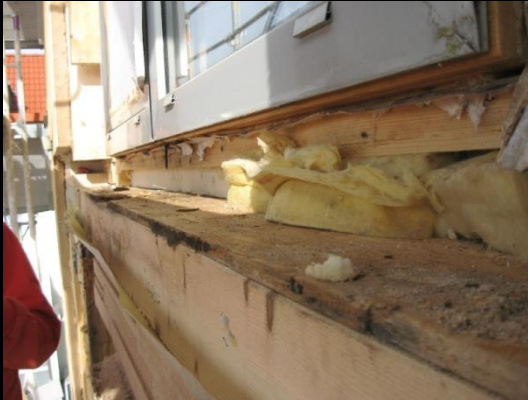
- Verzinkte Schrauben korrosieren bei solchen fehlerhaften Ausführungen der Fenstereinbauer.

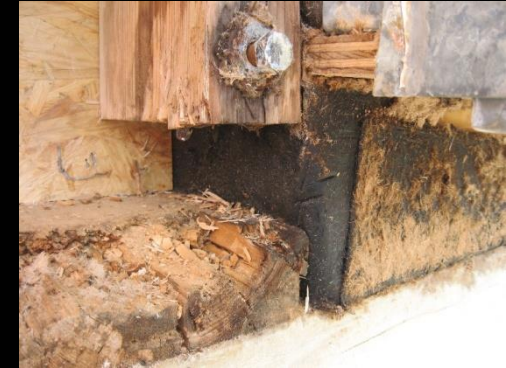
- Dämmstoff zwischen Fensterrahmen und Bauanschluss fehlt
- Brüstungsabdichtung fehlt.

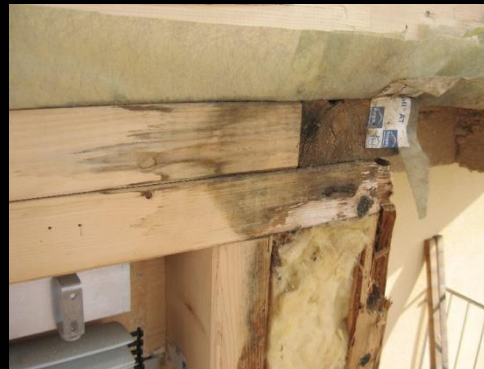
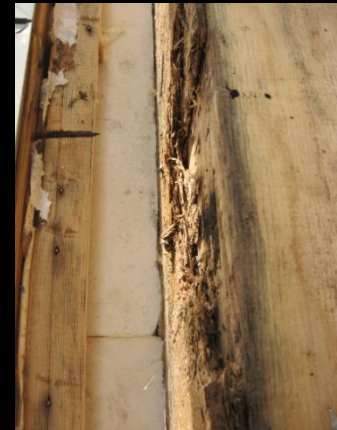
- Wasserverläufe aufgrund der Undichtheit des oberen Bauteils zerstören die Stütze des unteren Bauteils.

- Der Schaden zieht sich bis auf die Innenschale der OSB-Platte durch
- eine Sanierung ist nicht mehr möglich.

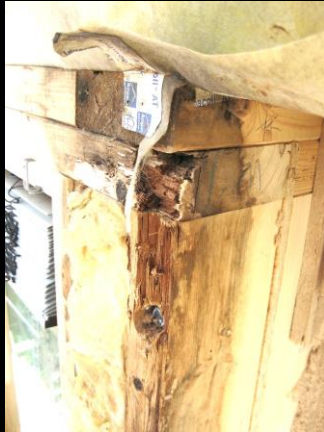
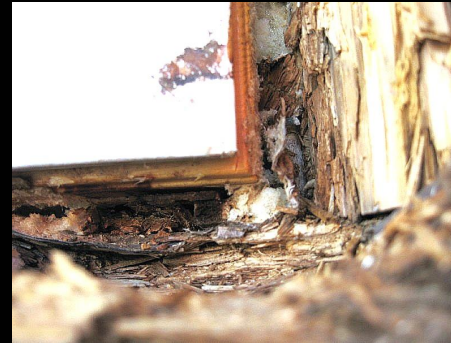
- Hätte man an den Stürzen und Laibungen einfach nur ein „compriband“ eingesetzt, hätte die Durchfeuchtung über die Schaumfuge in den Innenbereich nicht erfolgt. Die Putzleisten konnten diese Schlagregendichtheit nicht halten.

Fehlstellungen

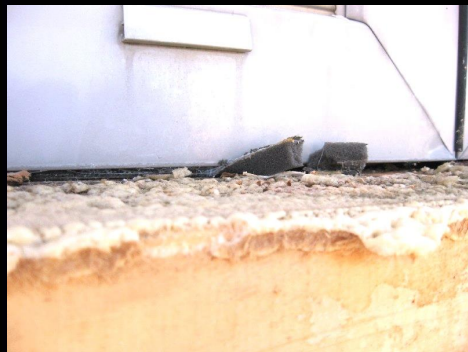
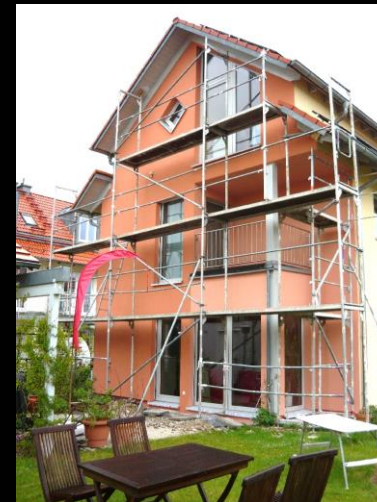
- „compribänder“ haben im Brüstungsbereich nichts zu suchen. Hierzu existieren keine Zulassungen. Im Brüstungsbereich sind wir mit stehendem Wasser konfrontiert.

- Schäden-Panorama
- Das neu finanzierte Gebäude verliert ohne eingeleitete Sanierung etwa 70% seines Beleihungswertes.

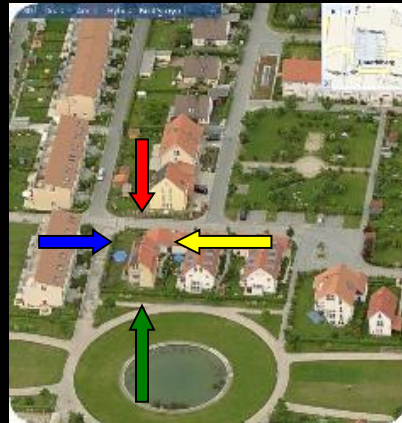
Das erschreckende Praxisbeispiel zeigt gerade die Tatsache dieser Theorie im Schaden auf.

Gerade wie es der Normgeber gemäß Skizze H25 vorgibt, zeichnen sich auch die Schäden-Dimensionen an diesem Gebäude ab.

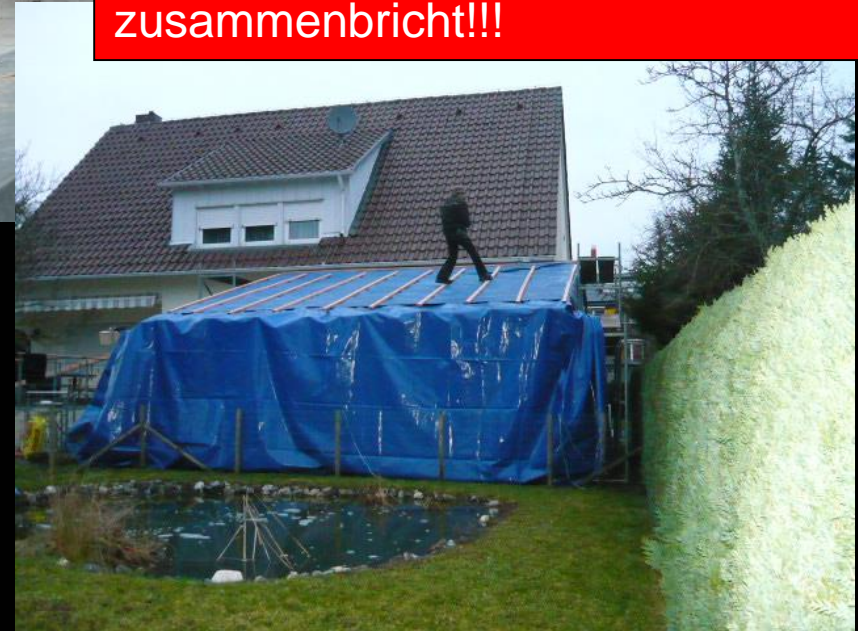
Ein Umkehrdach mit einer Oberlichtverglasung. Der Tod eines jeden Fensters.

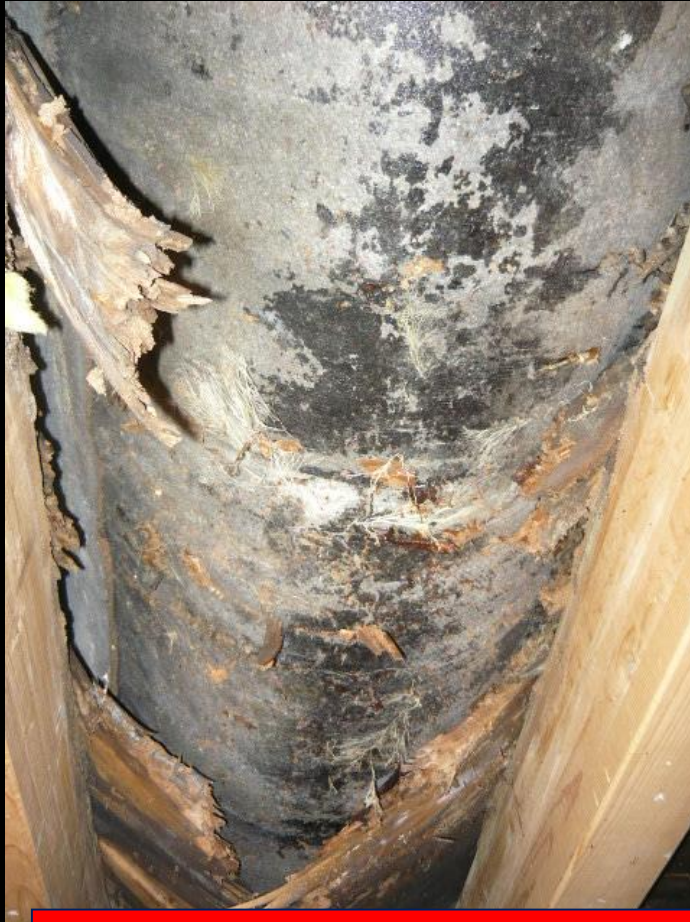
Kondensatschäden bis hin
zum >Echten
Hausschwamm<:

- Kleines Loch,
- Großer Schaden!!!

Das Gebäude wurde nach 15
Jahren mit einer Bausumme von ca.
100.000.-€ abgerissen.
Hier der echte Hausschwamm zu
erkennen.

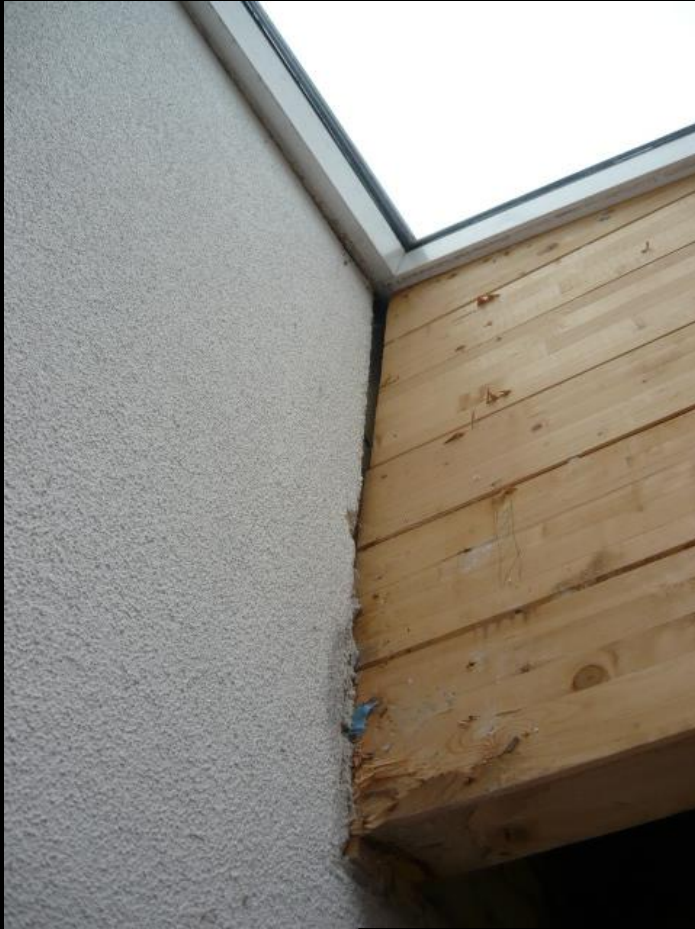
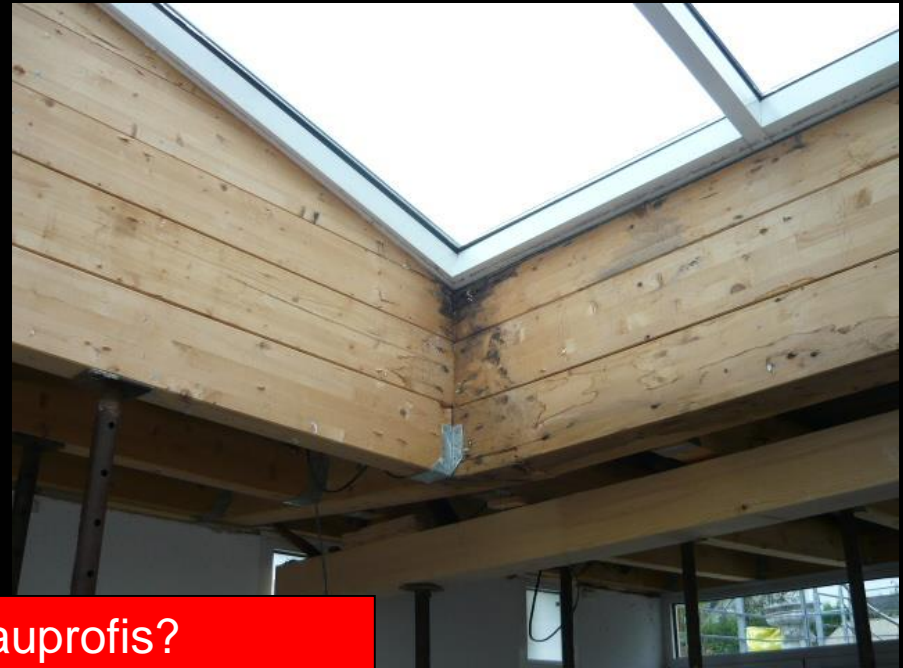
Tragende statische Bauteile mit über 800 mm Baustärke, ohne Überlebensmöglichkeit.

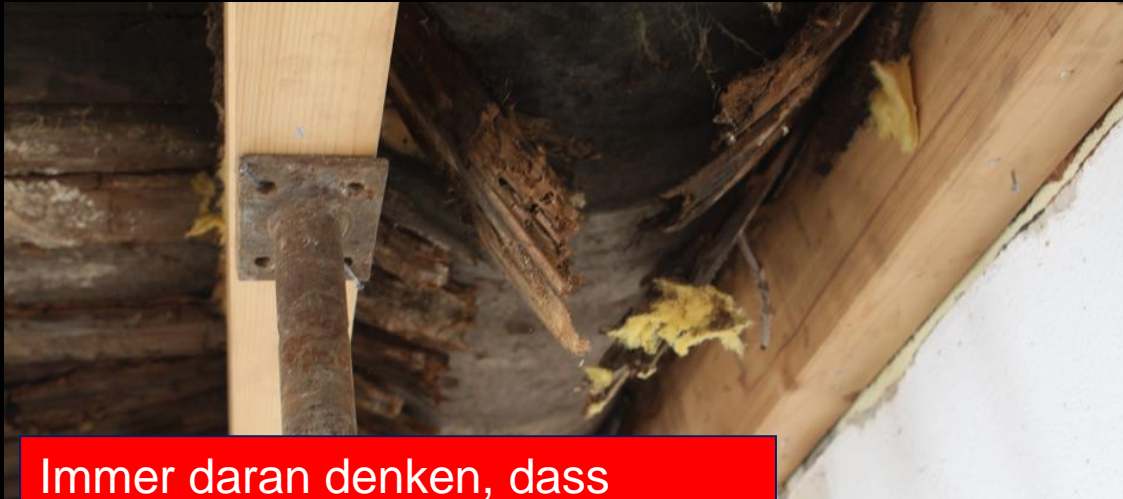
Das Spaßbad ist unter anderem durch Diffusionsfeuchtigkeit eingestürzt.

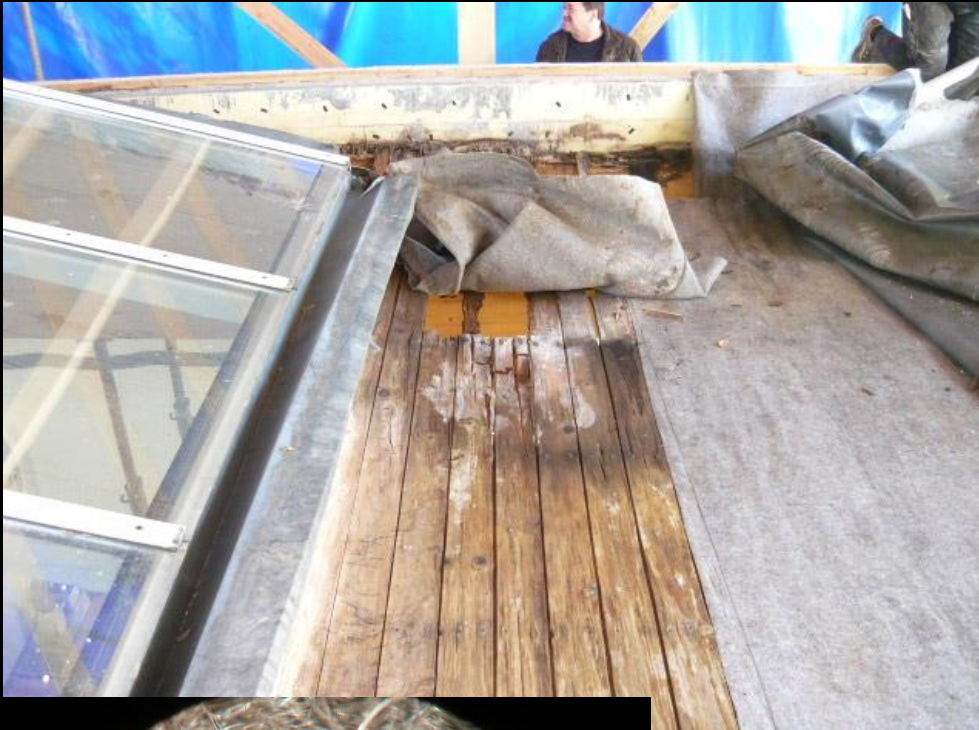
Der Schnittpunkt
zwischen Wasser
von außen und
Diffusionsschäden
von innen.

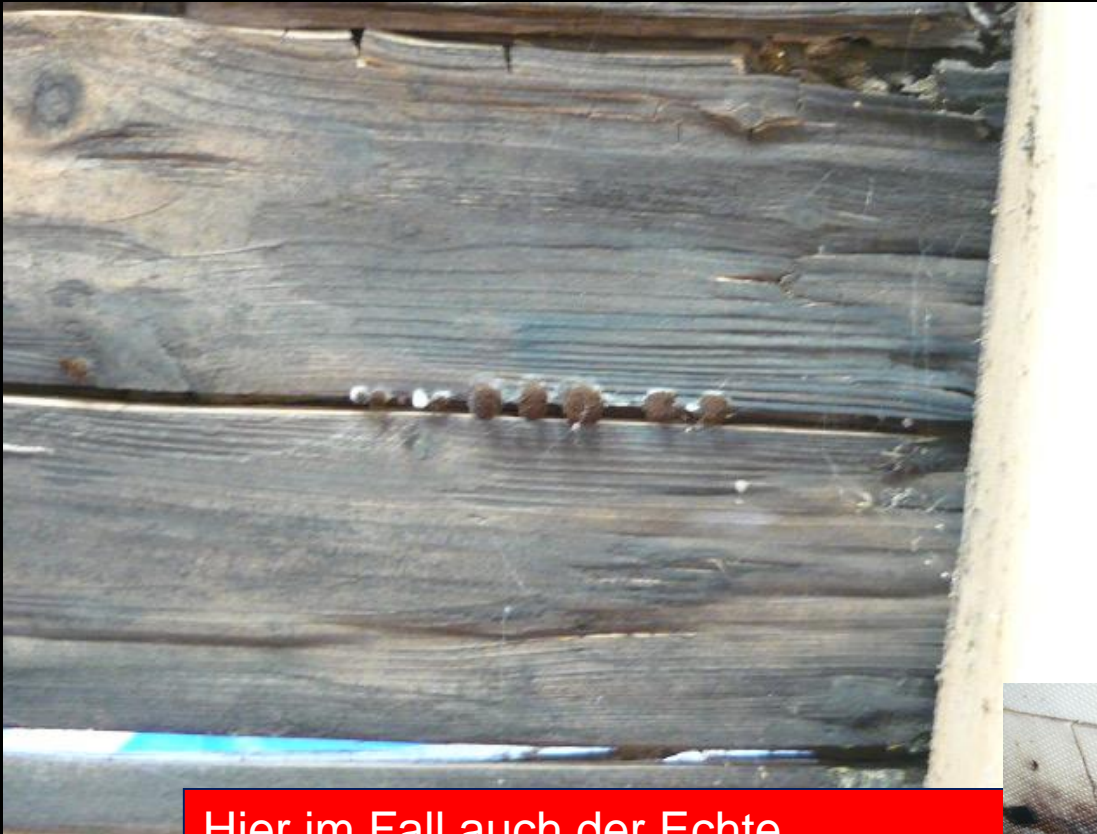
- Holzerstörende Pilze
- Holzfäule
- Hauptsächlich der
braune
Warzenschwamm

Hier im Fall auch der Echte
Hausschwamm.
Dieser ist in Hamburg, Hessen,
Saarland, Sachsen und Thüringen
baupolizeilich beim Landratsamt
meldepflichtig!!!!

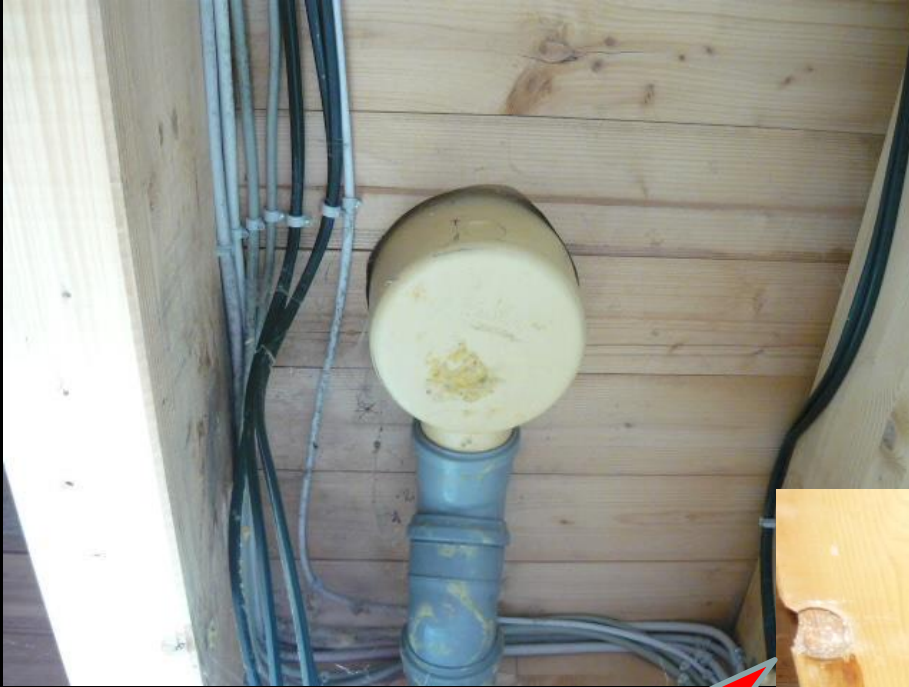
Wasserführung in den
Warmraum:

- Extremes Schadensrisiko
- Allerdings kein Schaden

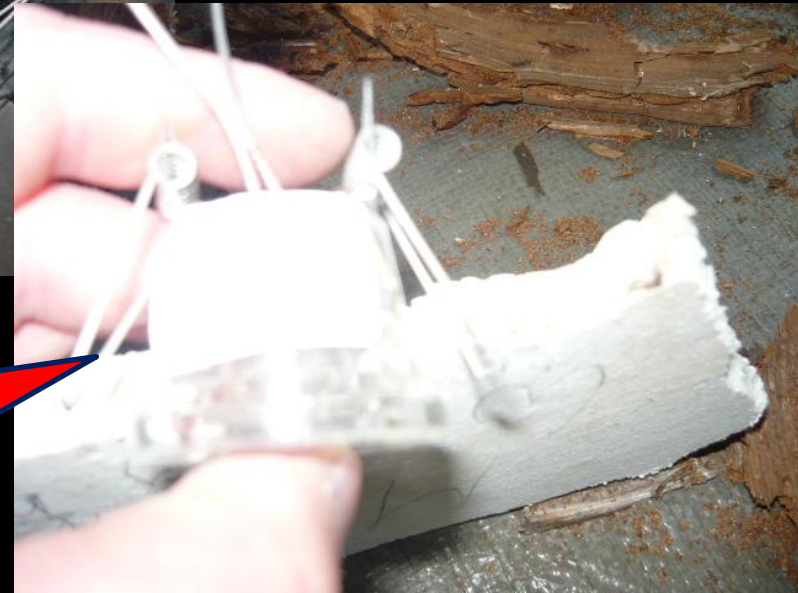
Der Haupt-
Schadens-
verursacher
war der
Elektriker.

Hier wurde die
Dampfbremse in
diesem Bad
durchbrochen. Das
Spaß-Bad stürzte nach
15 Jahren ein.
